Tilstandsrapport

Enebolig

Jerpeveien 8, 1930 AURSKOG

Befaringsdato: 15.01.2025

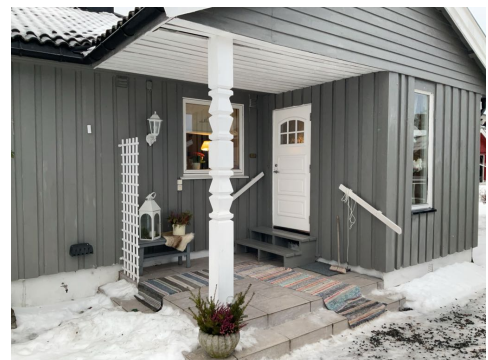
TG 3 Andre utvendige forhold - 2

Stolper til takutbygg mot syd.

Det er råteskade i bunn av stolpe mot sydvest.

Stolpen bør skiftes ut.

Kostnadsestimat: 10 000 - 50 000

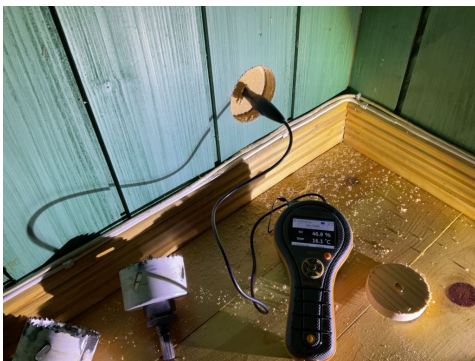
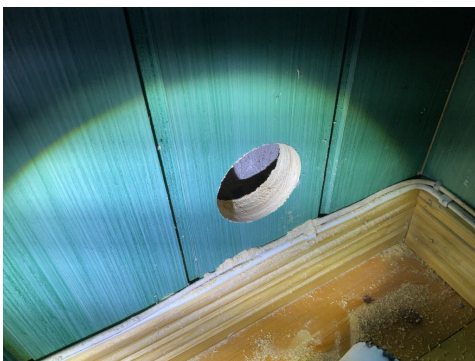
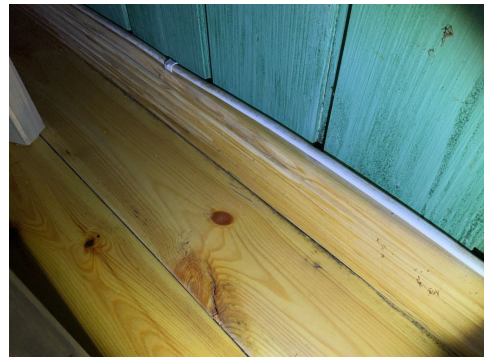
! TG 2 Rom Under Terreng - 2

Med overflatesøk med fuktindikator Protimeter MMS ble det påvist forhøyede fuktverdier nederst på grunnmur og i betonggulvet. Grunnmur og betonggulv mot grunn på bygninger fra denne byggetiden er normalt ikke fuktsikret og kapilærsug av fukt kan forekomme.

Det må gjøres tiltak med fuktsikring av kjelleretasjen for å lukke avviket.

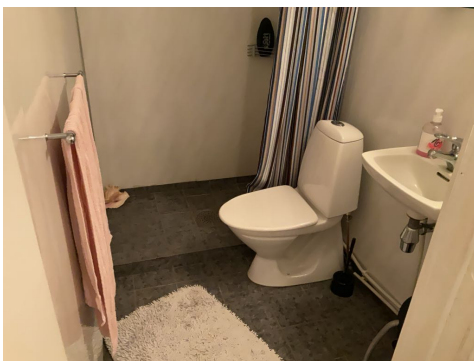
KJELLERETASJE > BAD/WC

TG 2 Overflater vegger og himling

- Det er tegn på fuktskader nederst på våtromsplater.

Det mangler bunnlist/tettelst i bunn av baderomsplatene.
Det er slitasje/fuktskader stedvis i bunn av baderomsplatene.

- Badet/våtsonen står foran en full oppgradering.

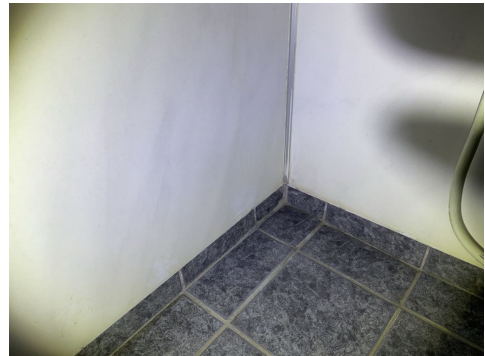
KJELLERETASJE > BAD/WC

TG 3 Overflater Gulv

- Det er mulighet for at det kan forekomme vannlekkasje på våtrommet hvor vann ikke vil gå til sluk.
- Det er påvist at høydeforskjell fra topp slukrist til gulv/synlig topp membran ved dørterskel er mindre enn 25 mm.
- Det er påvist at noen fliser har bom (hulrom under).
- Det er påvist avvik i fallforhold til sluk i forhold til krav i forskrift på byggetidspunktet.

Det er kun sluk i dusjnise som har høy tett terskel og evt. lekkasjevann fra andre installasjoner vil dermed ikke finne vei til sluket.

Det er ingen kjent membranløsning. Dette kan medføre fukttoppsug i betonggulvet og fuktskader i boligen.

For å lukke avviket må membran og sluk skiftes ut og da må hele baderommet rehabiliteres og kostnadsestimat er vurdert i forhold til dette.

Kostnadsestimat: 100 000 - 300 000

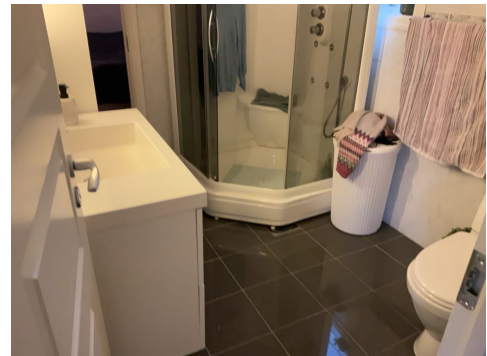
1. ETASJE > BAD/WC

TG 2 Overflater vegger og himling

- Det er vindu/dør med ikke fuktbestandige materialer i våtsonen (ved vask, dusj, badekar, osv.), løsningen eller byggematerialet er uegnet

Flisarbeidet fremstår som ufagmessig (dårlig håndverksmessig utførelse). Det er sprang i mellom fliser (ujevne overganger). Det er benyttet hard fuge i overganger mellom gulv og vegg (ikke anbefalt løsning med fare for at flisene løsner/sprekker).

- Uegnede materialer må fuktbeskyttes/utskiftes.

Det må foretas utbedringer for å lukke avvikene.
Dersom baderommet skal rehabiliteres må fallforholdet utbedres.

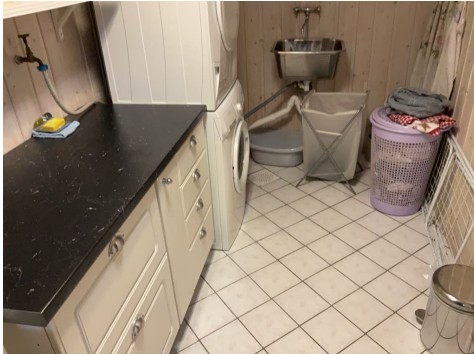
KJELLERETASJE > VASKEROM

! TG 2 Overflater vegger og himling

- Det er påvist at høydeforskjell fra topp slukrist til gulv/synlig topp membran ved dørterskel er mindre enn 25 mm.
- Det er påvist avvik i fallforhold til sluk i forhold til krav i forskrift på byggetidspunktet.
- Det er påvist sprekker i fliser.

Gulvet har kun 10mm. fall totalt og deler av gulvet er flatt (mangler fall).
Det ble påvist sprekke i 1 gulvflis ved dør.

Det er rustskader i sluket.

Det er ingen kjent membranløsning. Dette kan medføre fukttoppsug i betonggulvet og fuktskader i boligen.

For å lukke avviket må membran og sluk skiftes ut og da må hele vaskerommet rehabiliteres og kostnadsestimat er vurdert i forhold til dette.

Kostnadsestimat: 100 000 - 300 000

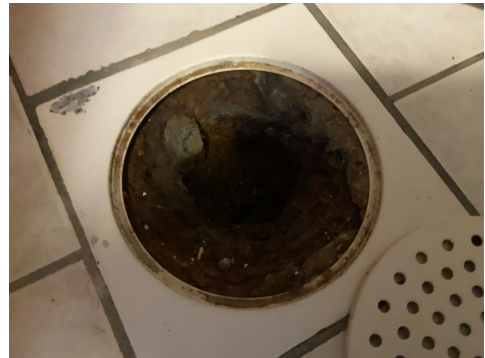
KJELLERETASJE > VASKEROM

! TG 1 Sanitærutstyr og innredning

Med overflatesøk med fuktindikator Protimeter MMS ble det påvist forhøyede fuktverdier i gulvet.

Grunnmur og betonggulv mot grunn på bygninger fra denne byggetiden er normalt ikke fuktsikret og kapilærsug av fukt kan forekomme.

Det må gjøres tiltak med fuktsikring av kjelleretasjen for å lukke avviket.

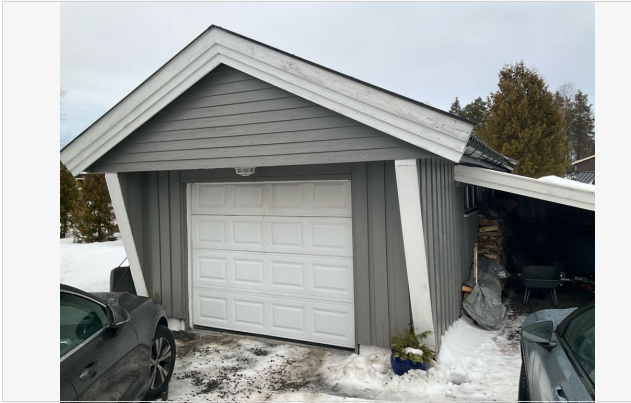
Garasje

Bygningen har enkel bygningsmessig standard.
Det er vesentlige skjevheter i konstruksjonen/loddavvik på vegger.
Det er vesentlig skjevheter/planavvik på gulvet.

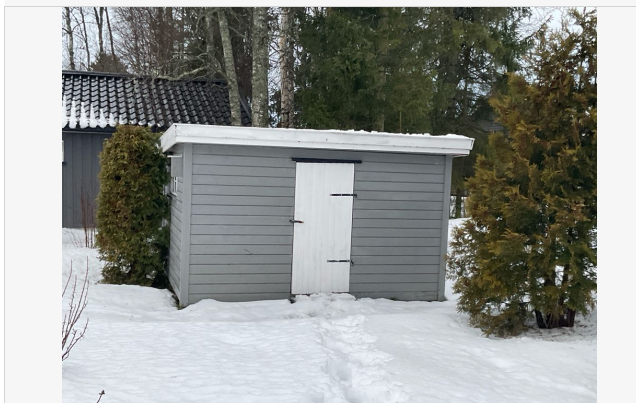
Uthus

Bygningen har enkel bygningsmessig standard og har ufagmessig utførelse.
Det er vesentlige skjevheter i konstruksjonen/loddavvik på vegger.
