Jerpeveien 8, 1930 AURSKOG

**Koselig og velholdt enebolig med sydvendt terrasse, frodig hageidyll, garasje og utebod. Kort gangavstand til sentrum.**

Befaringsdato: 15.01.2025    Rapportdato: 31.01.2025    Oppdragsnr.: 10816-25005    Referansenummer: YQ6147

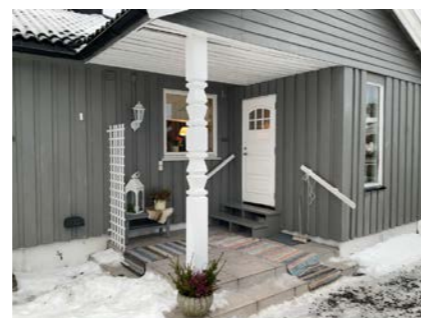
Vurdering av avvik: Det er avvik: Det er råteskade i bunn av stolpe mot sydvest.

### TG 3 Andre utvendige forhold - 2

Stolper til takutbygg mot syd.

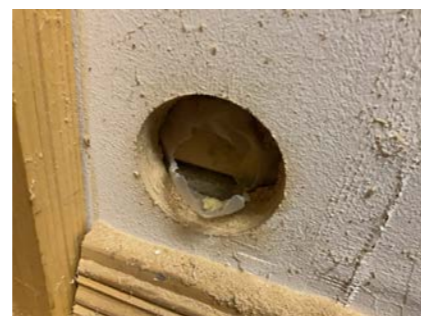
### 1. ETASJE > BAD/WC

For å lukke avviket må membran og sluk skiftes ut og da må hele baderommet rehabiliteres og kostnadsestimat er vurdert i forhold til dette.

Kostnadsestimat: 100 000 - 300 000

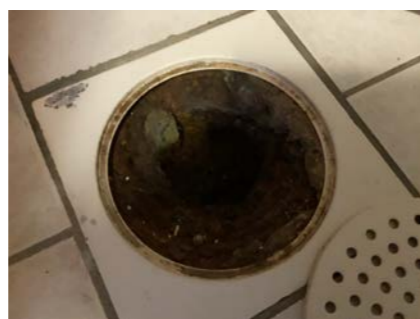
### KJELLERETASJE > VASKEROM

#### TG 1 Sanitærutstyr og innredning
