# Tilstandsrapport

Boligbygg med flere boenheter

Olaf Bulls vei 5 A, 0765 OSLO

Befaringsdato: 09.05.2025

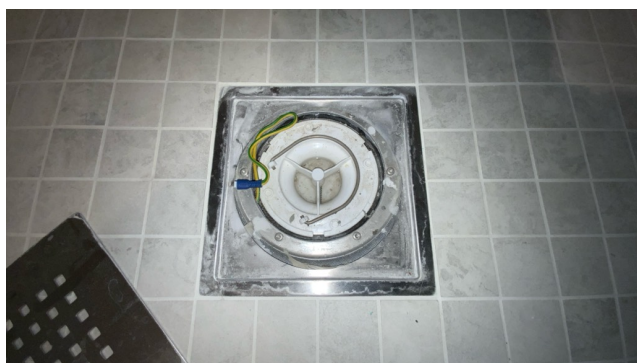
Gulvet er flislagt. Rommet har elektriske varmekabler. Høydeforskjell fra topp membran terskel til topp slukrist ble målt til ca. 25 mm. (Anbefalt er min. 25 mm)

Det er plastsluk og smøremembran med dokumentert utførelse.

Kontroll av sluk.

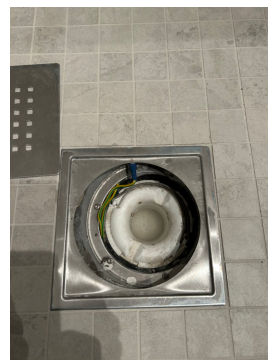
Det er plastsluk og smøremembran med dokumentert utførelse.

Kontroll av sluk.

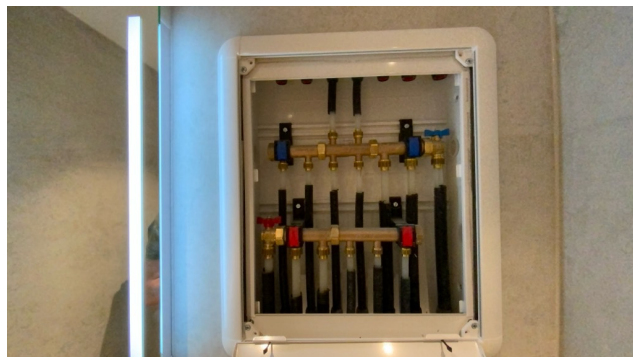
Vannrør fra 2025 av materialtype pex og kobber. Fordelerskap på badet. Waterguard i benkeskap på kjøkken for god sikring av lekkasjevann. Alder er normalt i seg selv en vurderingskriterie hva angår slitasjegrad. Videre bemerkes at bunnledninger av den årsak følgelig heller ikke er kontrollert.

Besiktigelse av røropplegg.

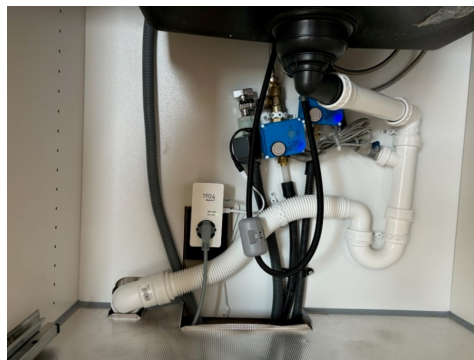
Besiktigelse av røropplegg.
