# Tilstandsrapport

Enebolig

Sivvegen 19, 4351 KLEPPE

Befaringsdato: 15.07.2025

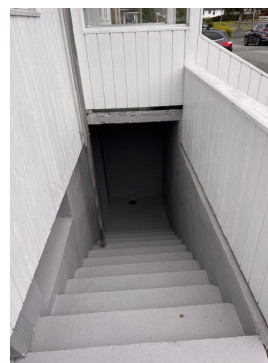
Løsningen anses ikke som tilfredsstillende med tanke på vannavrenning. Det er avvik fra anbefalt praksis for bortledning av takvann, hvor vann normalt skal føres bort fra konstruksjoner og ikke via gangareal eller trapper. Dette gir økt risiko for frostsprengning, forvitring av betong, og redusert levetid på trapp og omkringliggende konstruksjoner.

Gjennomstrømning av vann over trappetrinn fører til økt slitasje på overflater og fuger, samt fare for frostsprengning vinterstid. Det kan også oppstå risiko for fuktinntrengning i kjellervegg ved mangelfull drenering eller ved overbelastning av sluk. I tillegg utgjør løsningen en sikkerhetsrisiko ved isdannelse.

Begrunnelse: Løsningen avviker fra god byggeskikk og anbefalt teknisk utførelse. Vannavrenning via kjellertrapp medfører økt slitasje, frostrisiko og mulig skadeutvikling. Det foreligger ikke dokumenterte fuktskader, men forholdet innebærer økt risiko og tiltak anbefales.

Taknedløp for takoverbygg v/hovedinngang

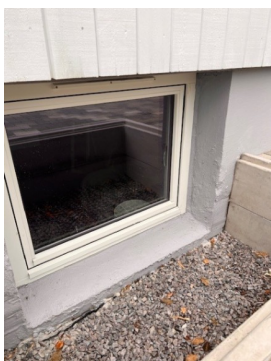
Manglende sålbenkbeslag og betong direkte mot vindu vurderes som et avvik fra byggtakst teknisk forskriftsmessig og fagmessig utførelse. Dette kan medføre økt risiko for fuktskader og redusert levetid på vinduet, grunnet mangelfull drenering og utilstrekkelig vannavledning. Det kan også føre til kuldebroer og dårligere isolering.

Tilstandsgrad (TG): TG2 – Avvik som ikke krever umiddelbare tiltak, men som bør utbedres for å hindre videre skadeutvikling.

Vinduer i grunnmur mangler beslag under vindu.

Det anbefales å fjerne betongen som ligger opp mot vinduet, samt montere egnet sålbenkbeslag for å sikre korrekt avrenning av vann og beskytte konstruksjonen mot fuktskader. Ytterligere undersøkelser bør vurderes for å avdekke eventuelle skjulte skader på vindusramme og tilstøtende konstruksjoner.

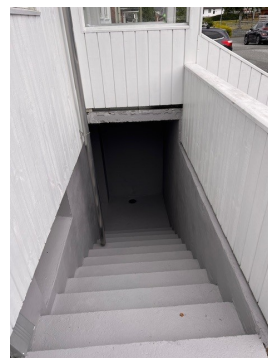
Kjellertrapp mangler håndløper på hver side i trapp.

Rekkverk/håndløper er sentral i forhold til sikkerhetsforanstaltninger mot fallulykker og det anbefales derfor tiltak slik at nødvendig / tilfredsstillende rekkverk/håndløper etableres.

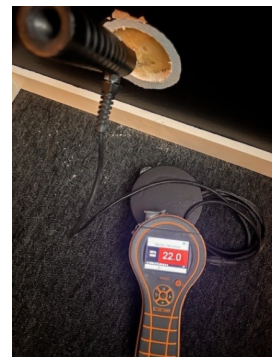
Ved visuell inspeksjon gjennom hullene ble det ikke observert synlige tegn til råte eller mugg. Det ble likevel målt fuktinnhold i treverket på 22 vektprosent, noe som er over normalverdier (vanligvis under 20 %), men under kritisk nivå for råteutvikling (over 25 %).

Målingen indikerer moderat fuktpåvirkning, trolig som følge av fukt fra omkringliggende grunnmasser eller mangelfull fuktsikring mot grunnmur. Dette gir økt risiko for framtidige fuktskader dersom forholdene vedvarer over tid.

Begrunnelse: Fuktinnholdet i treverk ligger over normalt nivå og kan gi risiko for skader over tid. Det er ikke indikasjoner på råte skader, men forholdene bør følges opp og forbedres.

Fuktmåling i påforet grunnmur som ligger mot terreng

Overvåking av fuktnivået anbefales for å fange opp eventuelle endringer i fuktbelastning.

Det bør vurderes tiltak for bedre ventilasjon og/eller fuktsikring av kjellerveggene.

Dreneringsforhold og fuktsperre bør vurderes, særlig dersom det er en eldre konstruksjon uten oppgraderte løsninger.

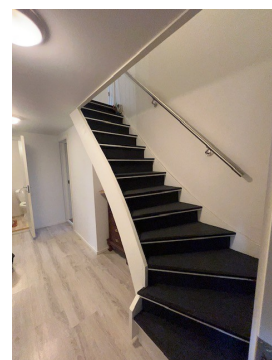
Trapp mangler rekkverk.

- Rekkverk må monteres for å lukke avviket.

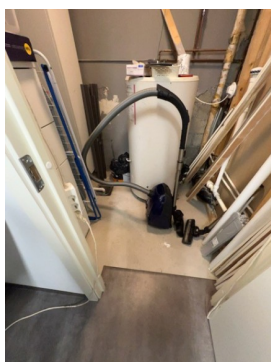
Det foreligger vesentlig avvik fra gjeldende forskriftskrav (TEK17 §13-15) når det gjelder vannetting og drenering i rom med vanninstallasjoner. Manglende fuktsikring i overgang til tilstøtende rom medfører økt risiko for fuktskader ved vannsøl, lekkasje eller kondens.

Manglende fuktsikring gjør at eventuell lekkasje eller vannpåvirkning ikke kan håndteres på en trygg måte. Det er økt risiko for vanninntrengning i gulv og omkringliggende konstruksjoner, særlig mot tilstøtende bod. Dette kan medføre skader på bygningsmaterialer og redusere levetiden på konstruksjonen.

Begrunnelse: Manglende fuktsikring anses som vesentlig avvik fra gjeldende forskriftskrav og normal, funksjonell utførelse av vaskerom. Det er økt risiko for skade, men det er ikke observert eller påvist fuktskader på befaringstidspunktet.

Ingen fuktsikring mot bod.

- Fuktsikring i overgang til tilstøtende rom bør etableres, for eksempel med godkjent membran.
- Arbeidene bør utføres av godkjent våtromsentrepreneur.
- Det anbefales også å kontrollere eventuelle skjulte konstruksjoner for fuktskader dersom lekkasje har forekommet tidligere.

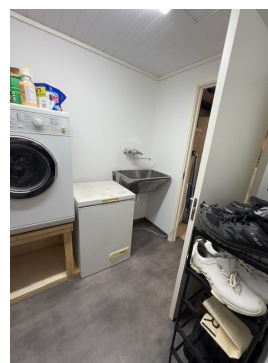
Vaskerommet har vinylbelegg som benyttes som tettesjikt. Det er ikke etablert sluk i rommet. Overgang til tilstøtende bod er ikke fuktsikret, (mangler oppbrett v/dør)

Det foreligger vesentlig avvik fra gjeldende forskriftskrav (TEK17 §13-15) når det gjelder vannetting og drenering i rom med vanninstallasjoner. Manglende sluk kombinert med utilstrekkelig fuktsikring i overgang til tilstøtende rom medfører økt risiko for fuktskader ved vannsøl, lekkasje eller kondens.

Manglende sluk og fuktsikring gjør at eventuell lekkasje eller vannpåvirkning ikke kan håndteres på en trygg måte. Det er forhøyet risiko for vanninntrengning i gulv og omkringliggende konstruksjoner, særlig mot tilstøtende bod. Dette kan medføre skader på bygningsmaterialer og redusere levetiden på konstruksjonen.

Begrunnelse: Manglende sluk og utilstrekkelig fuktsikring anses som vesentlig avvik fra gjeldende forskriftskrav og normal, funksjonell utførelse av vaskerom.

Vaskerom uten sluk.

- Det anbefales å etablere sluk og tilstrekkelig fall på gulvet for å sikre vannavrenning.
- Fuktsikring i overgang til tilstøtende rom bør etableres, for eksempel med godkjent membran.
- Arbeidene bør utføres av godkjent våtromsentrepreneur.
- Det anbefales også å kontrollere eventuelle skjulte konstruksjoner for fuktskader dersom lekkasje har forekommet tidligere.

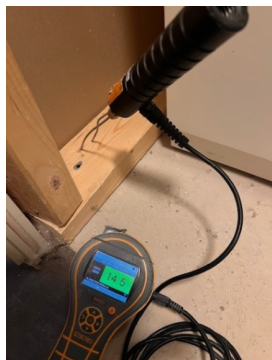
Fuktmåling er foretatt uten å påvise unormale forhold. Fuktmåling ble foretatt i åpen konstruksjon mot vaskerom. (foretatt ved/i bod).  
Fuktkvotemåling (vekt%) i konstruksjonen ble målt til 14,5.

Fuktmåling i vegg mot våtsone.

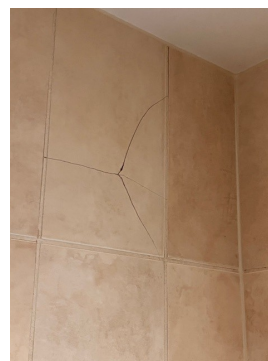
Det ble påvist sprekk i veggflis høyt oppe på vegg ved dør.

Skaden på veggfliser har ingen konsekvens for bruken av badet, kun visuelt.

Brest i veggfliser.

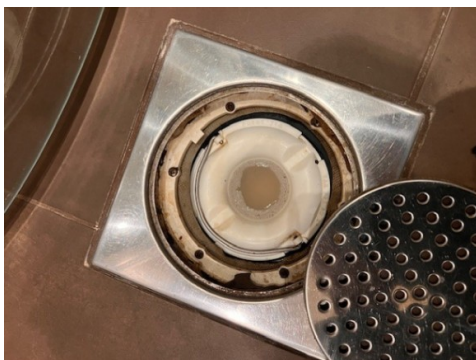
Sluk

Fall mot sluk er tilstede, men er målt til å være mindre enn dagens anbefalte krav. Oppbrettet ved terskel er under 25 mm, som var minstekravet også etter TEK97. Dette representerer et funksjonelt og forskriftsmessig avvik fra både tidligere og gjeldende standard.

Redusert fall mot sluk kan føre til at vann blir liggende på gulvet, noe som øker risikoen for fuktskader over tid. Utilstrekkelig oppbrett ved terskel reduserer badets evne til å holde vann innenfor våtsonen ved eventuelle lekkasjer eller overflatesøl. Begge forholdene reduserer våtrommets fuktsikringsevne og kan påvirke levetiden negativt.

Begrunnelse: Det foreligger målbare avvik fra både gjeldende og tidligere teknisk forskrift (TEK97) når det gjelder fallforhold og oppbrett ved dør. Selv om det ikke er observert skader, er det økt risiko for fuktpåvirkning og skadeutvikling over tid. Det kreves tiltak for å bringe løsningen i samsvar med gjeldende krav og god byggeskikk.

- Det anbefales å etablere tilstrekkelig fall mot sluk, spesielt i dusjsonen (min. 1:50 nær sluk).
- Oppbrett ved dørterskel bør være min. 25 mm for å tilfredsstille fuktsikringskrav.
- Tiltak bør vurderes i forbindelse med eventuell oppgradering av våtrommet.
- Dersom rommet skal benyttes videre som våtrom uten tiltak, anbefales jevnlig ettersyn og vedlikehold for å forebygge fuktskader.

- Overvåk tilstanden jevnlig. For å få tilstandsgrad 0 eller 1 må tettesjiktet skiftes ut, men tidspunktet for når dette er nødvendig er vanskelig å si noe om.

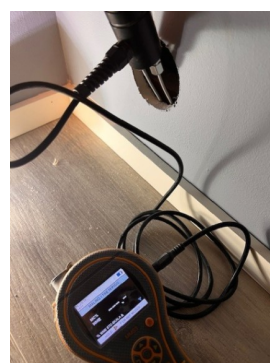
Hulltaking er foretatt uten å påvise unormale forhold. Hulltaking er foretatt ved/i soverom. Fuktvotemåling (vekt%) i konstruksjonen ble målt til 0.

Fuktmåling i vegg mot våtsone.

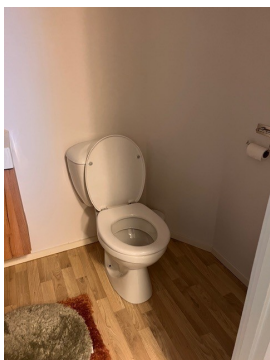
Toalettrom uten ventilering.

- Mekanisk avtrekk bør etableres på toalettrom.

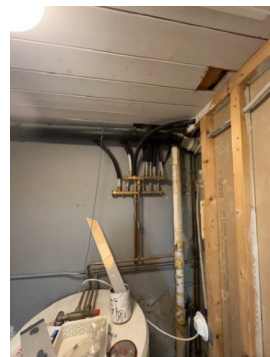
Innvendige vannledninger er av plast (rør i rør). Fordelerstamme for rør-i-rør-system er plassert åpent på vegg og ligger ikke i et lukket fordelerskap med tett tilkobling til avløp. Vegg og gulv i rommet er ikke fuktsikret, og det er ikke etablert membran, selv om det er sluk i gulvet. Dette medfører at eventuelle lekkasjer ikke blir trygt ledet til sluk.

Utførelsen er i strid med kravene til vanninstallasjoner i TEK (både TEK97 og senere), hvor det stilles krav til lekkasjesikkerhet ved bruk av rør-i-rør-system. Rør-i-rør skal avsluttes i godkjent fordelerskap med synlig lekkasjevarsling og mulighet for avrenning til sluk. Det er videre et krav at rom med sluk skal ha helhetlig vannettingssystem, noe som her mangler.

Ved eventuell lekkasje fra rør eller koblinger vil vann kunne renne ut i konstruksjonen eller til nærliggende rom uten å fanges opp av membran eller avrenning til sluk. Dette øker risikoen for fukt- og vannskader betydelig.

Begrunnelse: Fordelerstamme uten fordelerskap og manglende fuktsikring i rom med sluk representerer et vesentlig avvik fra gjeldende teknisk forskrift (TEK97 og senere). Det foreligger ikke påvist skade, men det er høy risiko for fremtidige fuktskader.

Fordelerstamme for vannrør uten fordelerskap.

- Det anbefales å etablere lukket fordelerskap med tilkobling til sluk eller annen form for lekkasjevarsling og sikker avrenning.
- Det bør etableres helhetlig membran/tettesjikt på gulv og vegger.
- Utførelsen bør kontrolleres og utbedres av godkjent rørlegger og/eller våtromsentrepreneur.
- Vurdering av eventuelle skjulte fuktskader anbefales dersom anlegget har vært i bruk over tid.
