Tilstandsrapport

Selveierleilighet

Bergstien 5D , 3960 STATHELLE

Befaringsdato: 23.02.2026

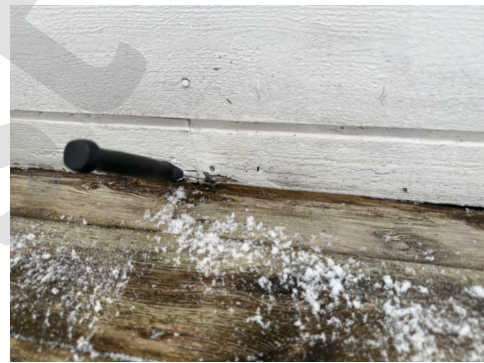
Utvendige vegger er kledd med malt liggende dobbelfalset kledning. Kledningen er visuelt undersøkt på utsatte områder og fremstår generelt i normal stand. Det er registrert fukt- og råteskader enkelte steder på ytterkledning med særlig nær tilknytning til leiligheten.

TG 2 vurderes grunnet påvist fukt- og råteskader i ytterkledning.

Årsak: Registrerte skader har karakter som er forenlig med fuktpåvirkning i trekledningen over tid.

Risiko: Videre fuktbelastning kan føre til økt nedbrytning og spredning av råteskader i kledningen.

Anbefalt tiltak: Det anbefales å skifte ut skadet kledning og kontrollere tilstøtende konstruksjon for å avklare omfang og hindre videre fuktpåvirkning.

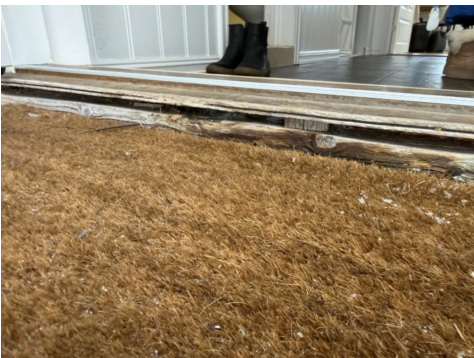
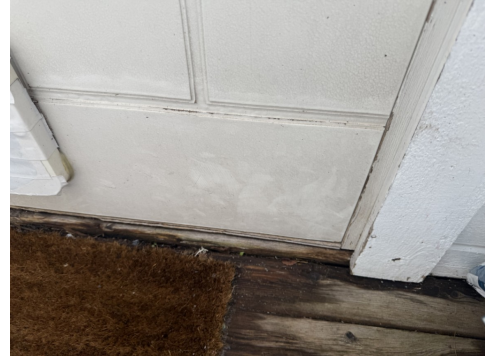
Ved inngangsdøren ble det registrert at underkant av ytterdør mangler beskyttelse mot fuktbelastning, det er montert kattedør i dørbladet, samt det er videre registrert oppsvelling enkelte steder på yttersiden av døren. På terrassedøren ble det registrert kondensering, samt døren mangler utvendig håndtak.

- Det er påvist avvik rundt innsettsdetaljer.
- Det er påvist tegn på innvendig kondensering av enkelte glass.
- Det er avvik:

Årsak: Manglende fuktbeskyttelse og fuktpåvirkning over tid har gitt forhold som er forenlig med oppsvelling i ytterdør. Gjennomføring for kattedør kan ha redusert tetthet. Begrenset ventilasjon kan bidra til kondensering på terrassedør.

Risiko: Videre fuktpåvirkning kan føre til økt nedbrytning av materialer og svekket funksjon og tetthet i dørene.

Anbefalt tiltak: Det anbefales å etablere beskyttelse i underkant av ytterdør, kontrollere tetthet rundt kattedør og vurdere omfang av oppsvelling. Terrassedør bør kompletteres med utvendig håndtak, og bedre ventilasjon bør vurderes for å redusere kondensdannelse.

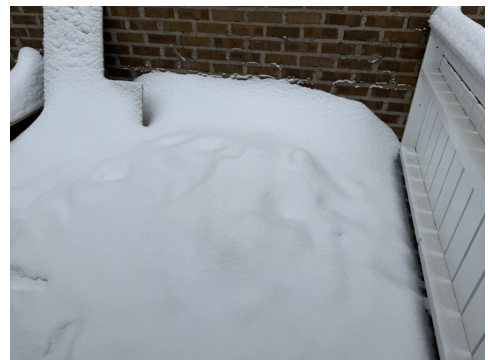
Rekkverk er målt til 1,1m og tilfredsstillende gjeldende krav til høyde. Det er etablert barnesikring mellom terrassebord og rekkverk. Det ble ikke registrert synlige skader eller svekkelser med behov for tiltak ved befaringen.

Terrassebord og underliggende konstruksjon var helt eller delvis tildekket av snø, og fullstendig inspeksjon av overflater og understøttelse var derfor ikke mulig.

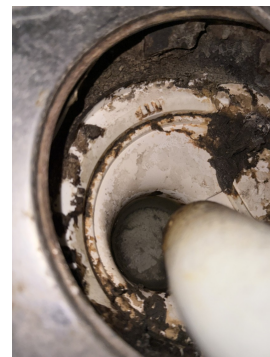
Fall på gulv ble kontrollert med laser. Det registreres 11mm fall over en lengde på 1,8m ut fra dørterskel mot sluk. Dette er tilstrekkelig fall over denne lengden, etter gjeldende byggeforskrift ved oppføringstidspunkt. For øvrig fremstår overflatene i normalt god stand uten at det ble avdekket vesentlige avvik med behov for tiltak.

Risiko: Svekket tetthet i overgang mellom membran og sluk kan medføre økt risiko for fuktinntrengning i konstruksjonen over tid.

Anbefalt tiltak: Det anbefales å følge med på slukets tilstand og vurdere nærmere kontroll av tettesjikt og slukløsning ved fremtidig oppgradering av våtrommet.

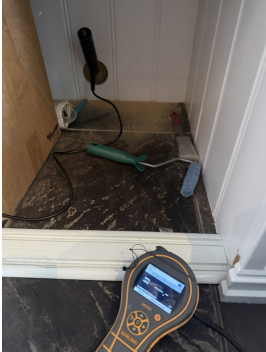
Innredningen fremstår i normalt god stand. Det ble ikke avdekket riss eller sprekker med behov for tiltak. Det bemerkes at det er etablert veggmontert toalett uten synlig lekkasjespalte, og det foreligger ikke dokumentasjon på utførelse.

TG 2 vurderes grunnet manglende lekkasjespalte og manglende dokumentasjon på innbygget sistene.

Årsak: Veggmontert toalett er utført uten synlig lekkasjespalte og uten tilgjengelig dokumentasjon på utførelsen.

Risiko: Eventuell lekkasje fra sistene kan bli skjult og gi fuktpåvirkning i konstruksjonen over tid.

Anbefalt tiltak: Det anbefales å fremskaffe dokumentasjon på utførelsen og etablere tilstrekkelig lekkasjespalte.

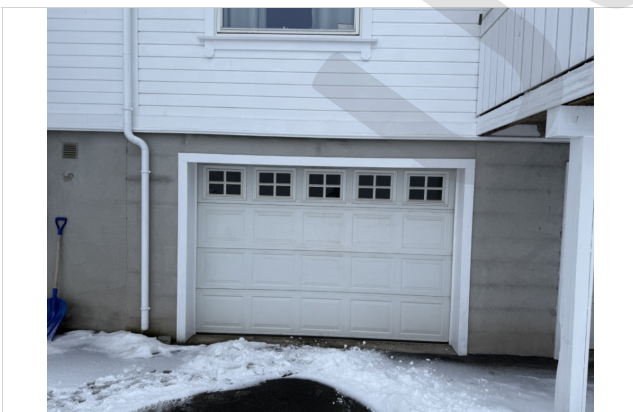
Garasjen fremstår i hovedsak i tilfredsstillende stand ut fra alder og bruk. Fjernkontroll til portåpner fungerer ikke som forutsatt, noe som kan indikere feil ved sender, mottaker eller selve åpneren, og det må påregnes service eller utskifting. Det er registrert større fuktskjolder i nedre del av veggplate på én vegg, hvilket kan tyde på fuktpåvirkning fra grunn, nedbør eller mangelfull tetting. Vedvarende fukt kan medføre svekkelse av materialer og risiko for mugg- og råteskader. Det anbefales å avklare fuktårsak og iverksette nødvendige tiltak for å hindre videre skadeutvikling.
