Tilstandsrapport

Selveierleilighet

Bergstien 5D , 3960 STATHELLE

Befaringsdato: 23.02.2026

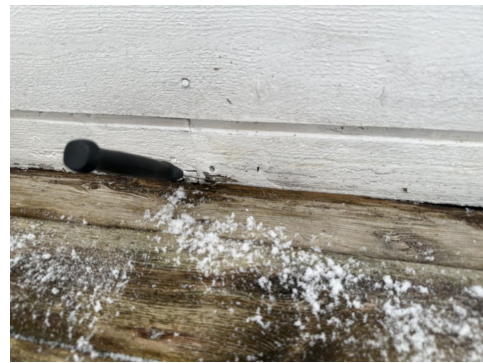
Veggkonstruksjon

Utvendige vegger er kledd med malt liggende dobbelfaset kledning. Kledningen er visuelt undersøkt på utsatte områder og fremstår generelt i normal stand. Det er registrert fukt- og råteskader enkelte steder på ytterkledning med særlig nær tilknytning til leiligheten.

TG 2 vurderes grunnet påvist fukt- og råteskader i ytterkledning.

Årsak: Registrerte skader har karakter som er forenlig med fuktpåvirkning i trekledningen over tid.

Risiko: Videre fuktbelastning kan føre til økt nedbrytning og spredning av råteskader i kledningen.

Konsekvens: Forholdet kan medføre behov for utskifting av berørte kledningsbord for å opprettholde veggens funksjon og beskyttelse.

Anbefalt tiltak: Det anbefales å skifte ut skadet kledning og kontrollere tilstøtende konstruksjon for å avklare omfang og hindre videre fuktpåvirkning.

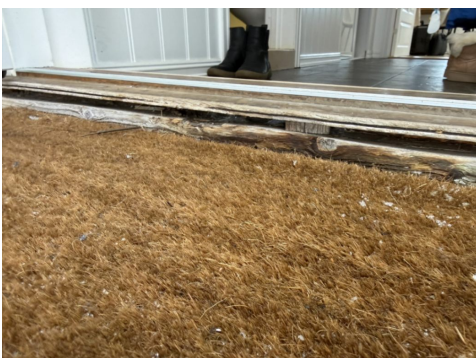
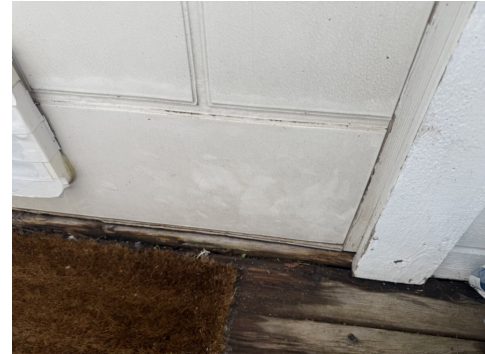
Ved inngangsdøren ble det registrert at underkant av ytterdør mangler beskyttelse mot fuktbelastning, det er montert kattedør i dørbladet, samt det er videre registrert oppsvelling enkelte steder på yttersiden av døren. På terrassedøren ble det registrert kondensering, samt døren mangler utvendig håndtak.

- Det er påvist avvik rundt innsettsdetaljer.
- Det er påvist tegn på innvendig kondensering av enkelte glass.
- Det er avvik:

Årsak: Manglende fuktbeskyttelse og fuktpåvirkning over tid har gitt forhold som er forenlig med oppsvelling i ytterdør. Gjennomføring for kattedør kan ha redusert tetthet. Begrenset ventilasjon kan bidra til kondensering på terrassedør.

Risiko: Videre fuktpåvirkning kan føre til økt nedbrytning av materialer og svekket funksjon og tetthet i dørene.

Konsekvens: Forholdene kan medføre behov for reparasjon eller utskifting av berørte dørdeleer samt redusert brukervennlighet ved terrassedør.

Anbefalt tiltak: Det anbefales å etablere beskyttelse i underkant av ytterdør, kontrollere tetthet rundt kattedør og vurdere omfang av oppsvelling. Terrassedør bør kompletteres med utvendig håndtak, og bedre ventilasjon bør vurderes for å redusere kondensdannelse.

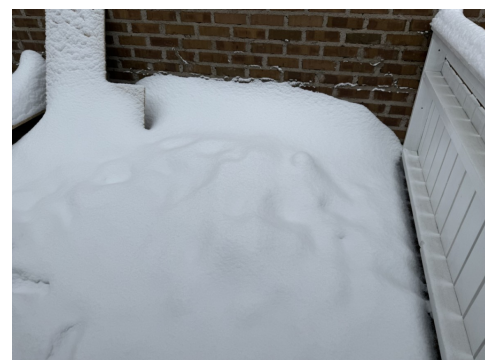
! TG 1 Balkonger, terrasser og rom under balkonger

Rekkverk er målt til 1,1m og tilfredsstillende gjeldende krav til høyde. Det er etablert barnesikring mellom terrassebord og rekkverk. Det ble ikke registrert synlige skader eller svekkelser med behov for tiltak ved beferingen.

Terrassebord og underliggende konstruksjon var helt eller delvis tildekket av snø, og fullstendig inspeksjon av overflater og understøttelse var derfor ikke mulig.

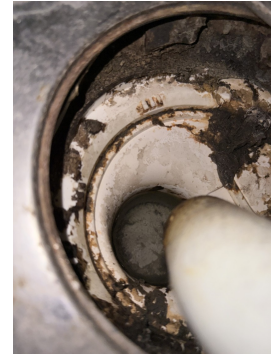
Risiko: Svekket tetthet i overgang mellom membran og sluk kan medføre økt risiko for fuktinntrengning i konstruksjonen over tid.

Konsekvens: Forholdet kan medføre behov for utbedring av våtrommet dersom det oppstår lekkasje eller fuktskade i underliggende konstruksjon.

Anbefalt tiltak: Det anbefales å følge med på slukets tilstand og vurdere nærmere kontroll av tettesjikt og slukløsning ved fremtidig oppgradering av våtrommet.

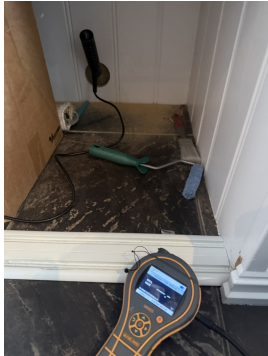
TG 2 Sanitærutstyr og innredning

Innredningen fremstår i normalt god stand. Det ble ikke avdekket riss eller sprekker med behov for tiltak. Det bemerkes at det er etablert veggmontert toalett uten synlig lekkasjespalte, og det foreligger ikke dokumentasjon på utførelse.

TG 2 vurderes grunnet manglende lekkasjespalte og manglende dokumentasjon på innbygget sisterne.

- Det er ikke påvist tilfredsstillende løsning for å synliggjøre lekkasje fra innebygget sisterne.
- Det er avvik:

Årsak: Veggmontert toalett er utført uten synlig lekkasjespalte og uten tilgjengelig dokumentasjon på utførelsen.

Risiko: Eventuell lekkasje fra sisterne kan bli skjult og gi fuktpåvirkning i konstruksjonen over tid.

Konsekvens: Forholdet kan medføre behov for nærmere undersøkelser og eventuelle utbedringer dersom det oppstår lekkasje eller fuktskade.

Anbefalt tiltak: Det anbefales å fremskaffe dokumentasjon på utførelsen og etablere tilstrekkelig lekkasjespalte.
