# Tilstandsrapport

Enebolig

Kaptein Dreyers veg 834, 2280 GJESÅSEN

Befaringsdato: 18.07.2025

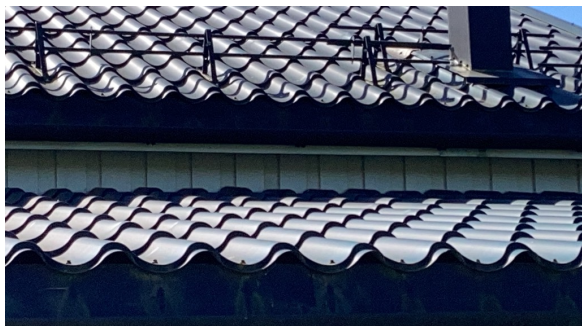
Det er ikke beslag i overgang mellom vegg og tak.

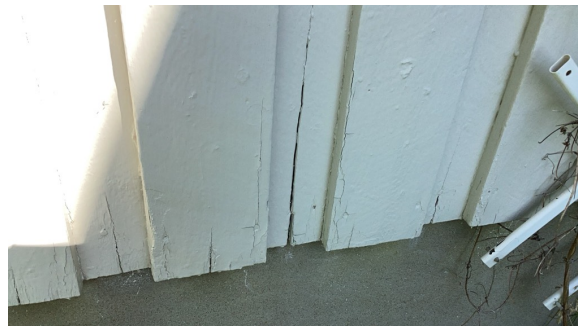
Det er sprekker i nedkant på enkelte kledningsbord.

Eksempel på sprekk i kledningsbord.

Vedlikehold og utskifting av skadede kledningsbord.

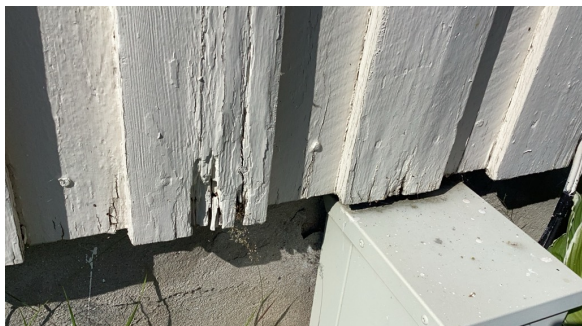
Eksempel på råte i kledningsbord.

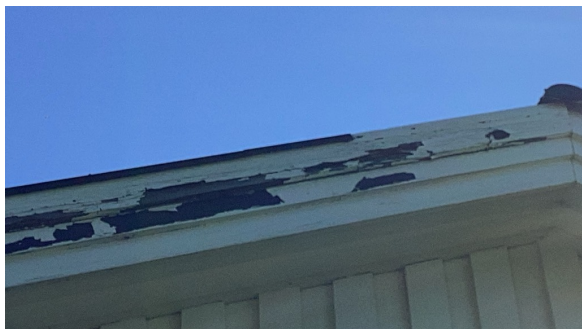
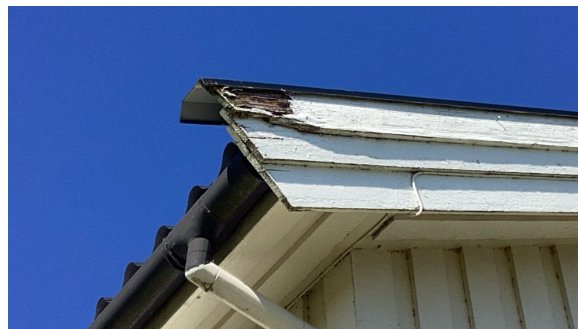
Eksempel på råte på vindskier.

Vedlikehold/utskifting av vindskier.

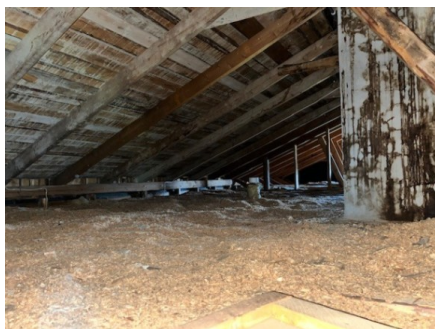
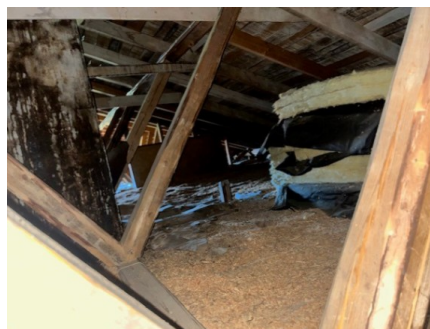
Det er noen fuktmerker rundt pipe på loft, kan stamme fra tidligere forhold.

Oversikt fra loft.

Forhold på loft bør holdes under oppsyn.

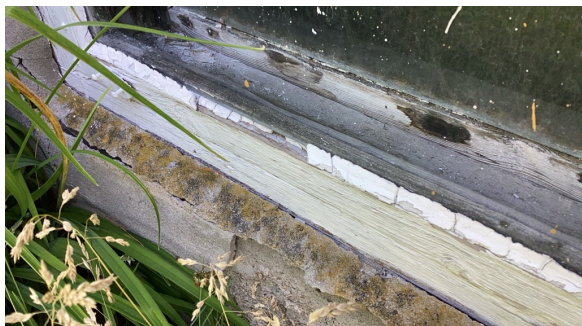
Vinduer med enkle glass har passert forventet brukstid. Det er slitasje og avskaling av kitt. Det må forventes luftlekkasjer fra denne type vinduer. Eldste vinduer med isolerglass er nær forventet brukstid, punktering av glass kan forekomme. Enkelte vinduer har slitasje å overflater.

Eksempel på slitasje på vindu med enkle glass.

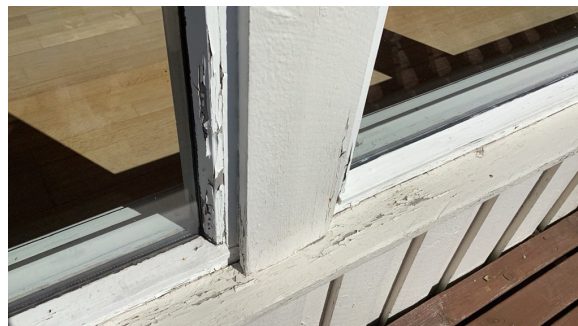
Eksempel på slitasje på vindu med isolerglass.

Vedlikehold av overflater på enkelte vinduer med isolerglass.

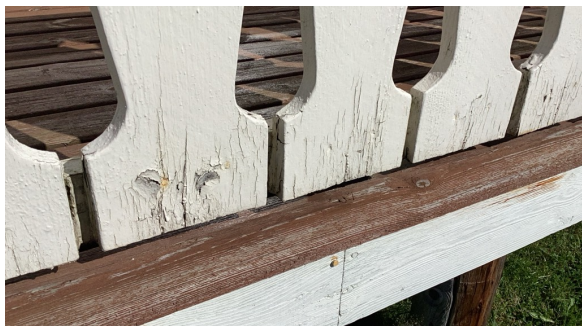
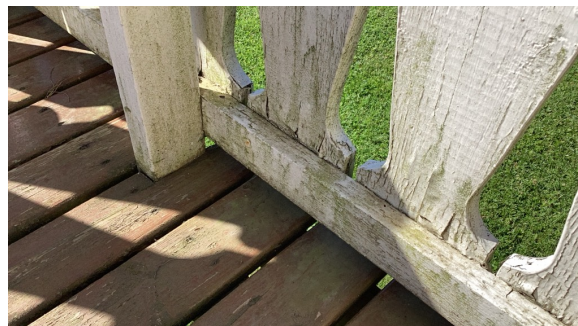
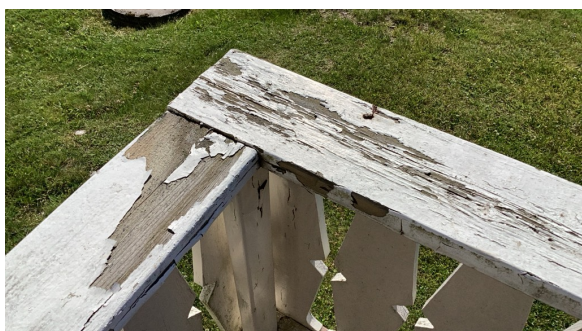
Slitasje på overflater og stedvis sprekker i kledningsbord.

Eksempel på slitasje.

Vedlikehold av overflater.

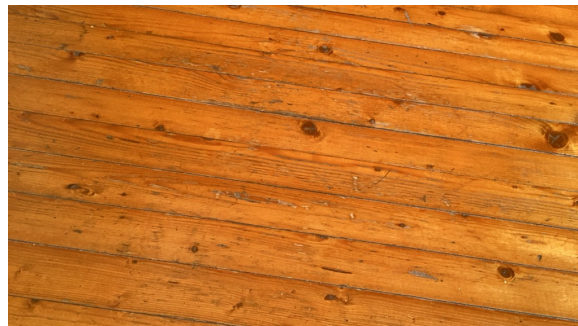
Eksempel på slitasje på overflater.

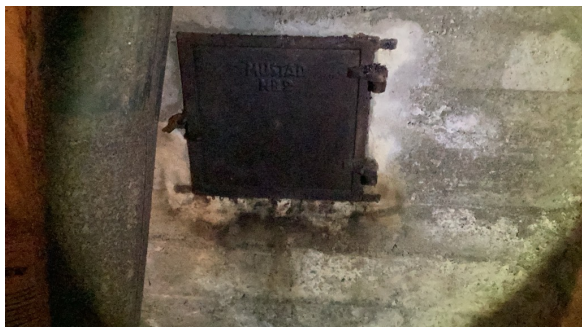
Sotluke i kjeller.

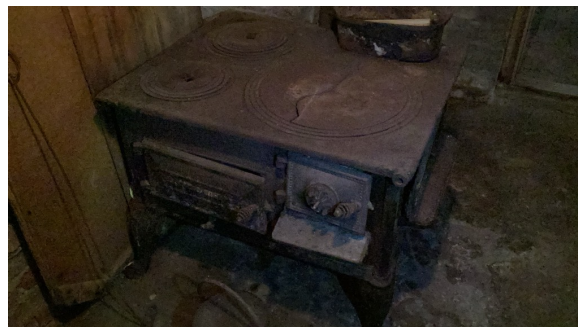
Mye rust og sprekk i vedovn i kjeller.

Vedovn i kjeller.

Dersom det skal fyres med ved i kjeller må ovn skiftes.

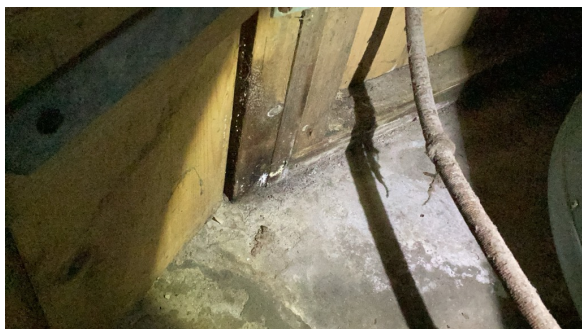
Trevegg har fuktskader nederst på vegg.

Begynnende fuktskader på trevegg.

Det er ikke nødvendig med tiltak ut fra dagens enkle bruk av kjeller. Kun egnet for lagring av gjenstander som kan tåle et fuktig klima.

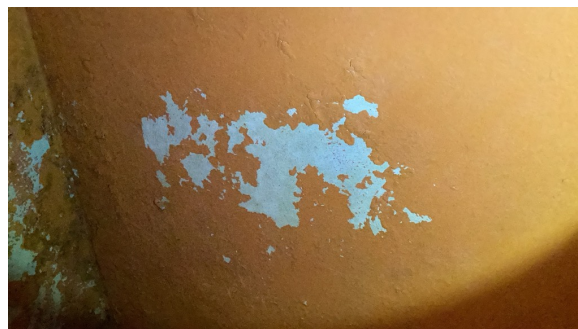
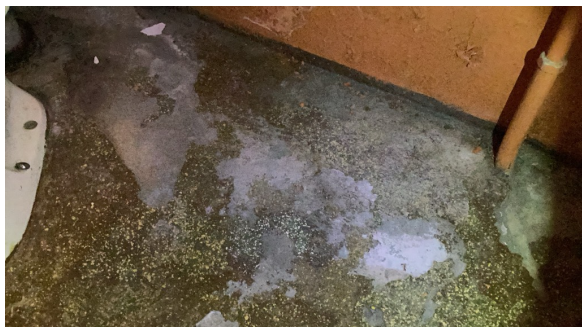
Kjeller har fuktpåkjenninger, avskalinger og saltutslag.

Eksempel på avskaling

Eksempel på avskaling.

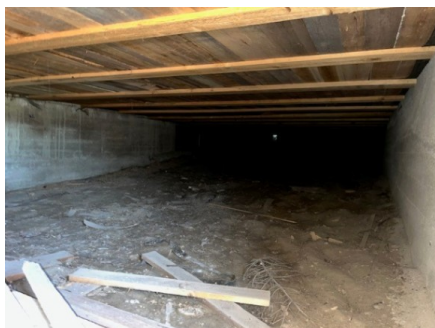
Det er ikke fuktsperre på bakken.

Oversikt kryperom.

Det anbefales at det legges fuktsperre på bakken.

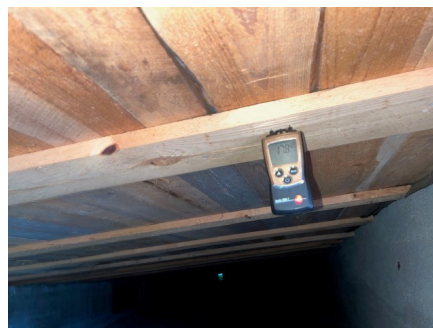
Fukttinnhold i treverk i kryperom på oppunder 20 vektprosent. Fukttinnhold i treverk på over 20 vektprosent medfører fare for utvikling av sopp- og råteskader.

Fukttinnhold på oppunder 20 vektprosent.

De klimatiske forhold i kryperom bør følges med på.

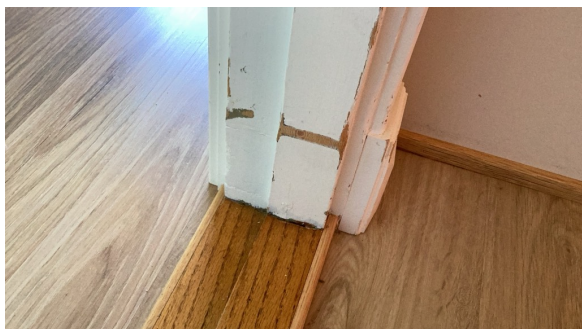
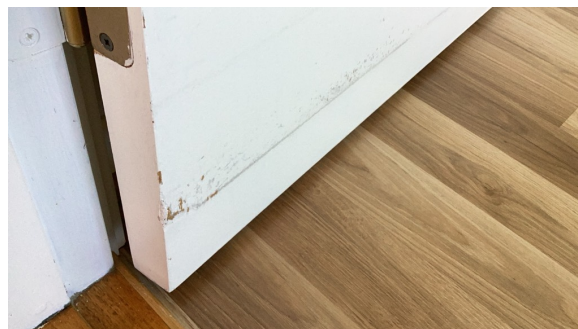
Dører i kjeller har fuktpåkjenninger og begynnende råte nederst på enkelte karmner.

Eksempel på slitasje

Eksempel på slitasje.

Utsifting/reparasjon av dører i kjeller etter behov.  
Vedlikehold av overflater på enkelte dører i 1. etasje.

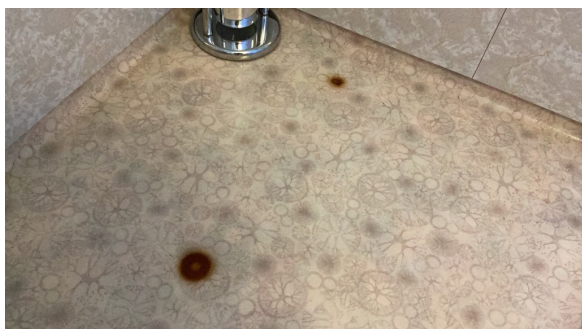
- Det er påvist at høydeforskjell fra topp slukrist til gulv/synlig topp membran ved dørterskel er mindre enn 25 mm.
- Det er påvist avvik i fallforhold til sluk i forhold til krav i forskrift på byggetidspunktet.

- Til tross for avviket i fall/høydeforskjell til sluk, vil gulvet fortsatt kunne lede vann mot sluket, men med redusert effektivitet. Dette kan potensielt øke risikoen for vannansamling i enkelte områder av badet.

Misfarging på gulv.

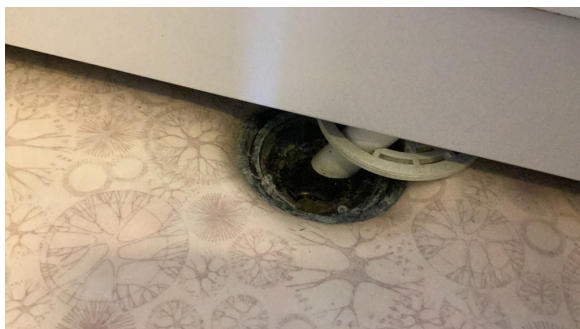
Sluk av plast med klemring.

- Overvåk tilstanden jevnlig. For å få tilstandsgrad 0 eller 1 må tettesjiktet skiftes ut, men tidspunktet for når dette er nødvendig er vanskelig å si noe om.

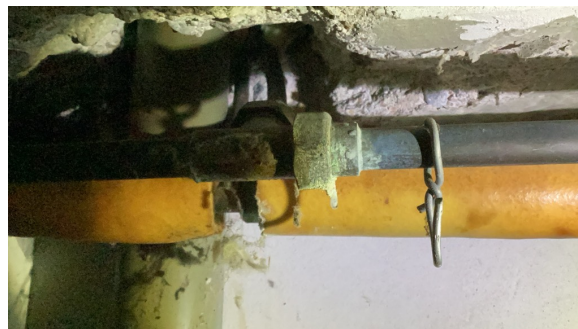
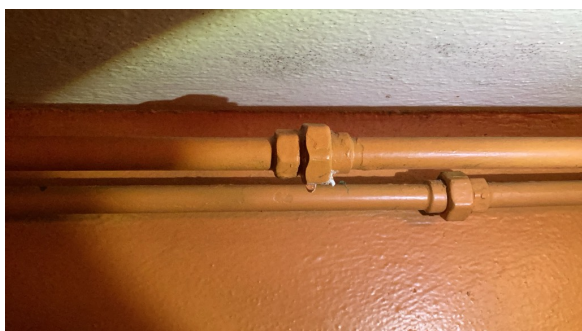
Det er drypplekkasjer fra koblinger flere steder i kjeller.

Det drypper fra flere rørsjøter.

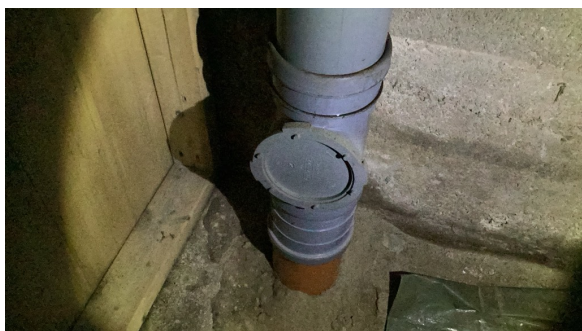
Stakepunkt i kjeller.

- Det er ikke behov for utbedringstiltak siden anlegget fungerer i dag, men ut ifra alder kan skader plutselig oppstå på eldre anlegg.

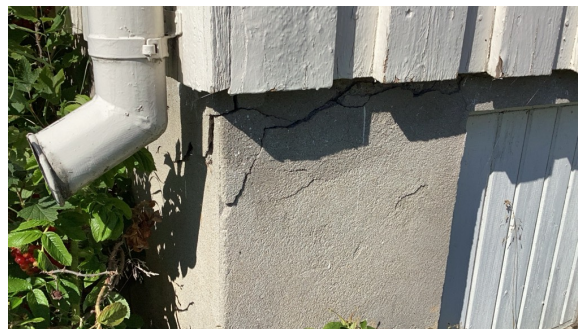
Begynnende avskaling.

Noe vedlikehold og forsegling av sprekker.

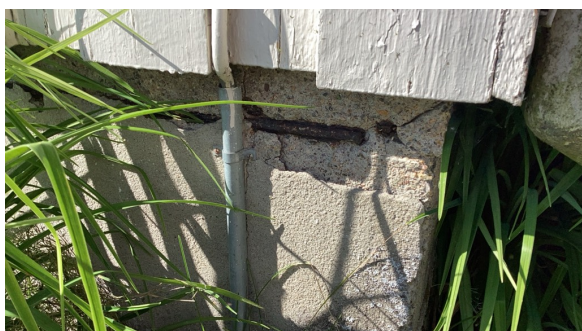
Eksempel på avskaling og synlig armering.
