Kaptein Dreyers veg 834, 2280 GJESÅSEN

# Tilstandsrapport

Befaringsdato: 18.07.2025

Rapportdato: 06.08.2025

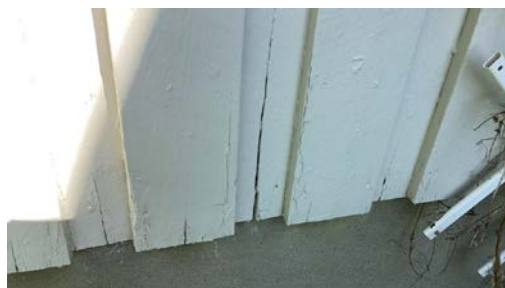
Det er sprekker i nedkant på enkelte kledningsbord.

Eksempel på sprekk i kledningsbord.

Vedlikehold og utskifting av skadede kledningsbord.

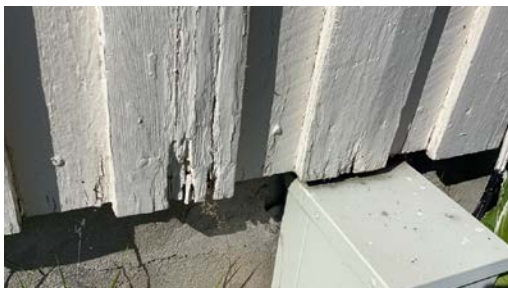
Eksempel på råte i kledningsbord.

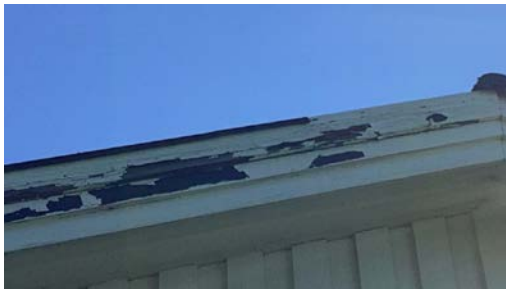
Slitasje og råte på vindskier mot vest.  
Rennemerker på pipe på loft.  
Det er noen fuktmerker rundt pipe på loft, kan stamme fra tidligere forhold.

Eksempel på råte på vindskier.

Vedlikehold/utskifting av vindskier.  
Forhold på loft bør holdes under oppsyn.

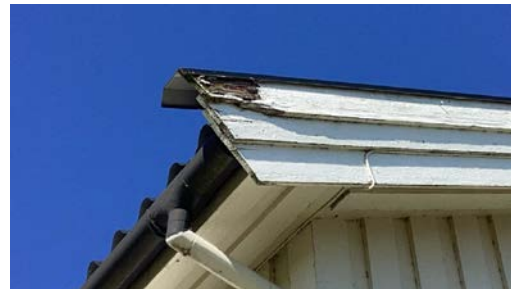
Eksempel på råte på vindskier.

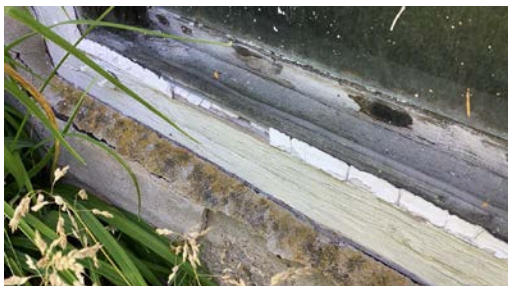
Vinduer med enkle glass har passert forventet brukstid. Det er slitasje og avskaling av kitt. Det må forventes luftlekkasjer fra denne type vinduer. Eldste vinduer med isolerglass er nær forventet brukstid, punktering av glass kan forekomme. Enkelte vinduer har slitasje å overflater.

Eksempel på slitasje på vindu med enkle glass.

Vinduer med enkle glass er ut fra alder og tilstand modne for utskifting.  
Vedlikehold av overflater på enkelte vinduer med isolerglass.

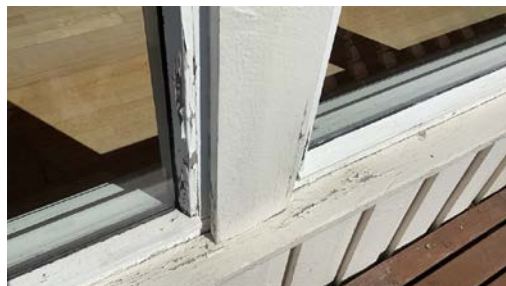
Eksempel på slitasje på vindu med isolerglass.

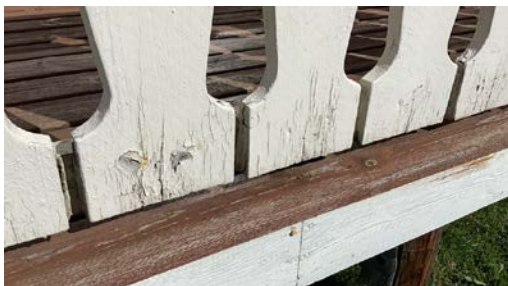
Slitasje på overflater og stedvis sprekker i kledningsbord.

Eksempel på slitasje.

Vedlikehold av overflater.

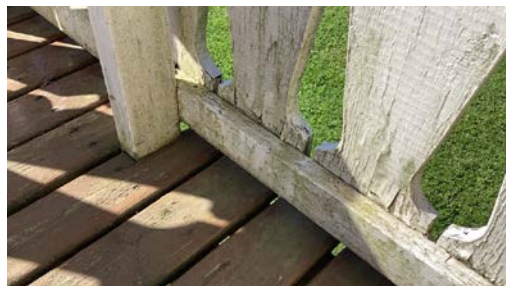
Eksempel på slitasje.

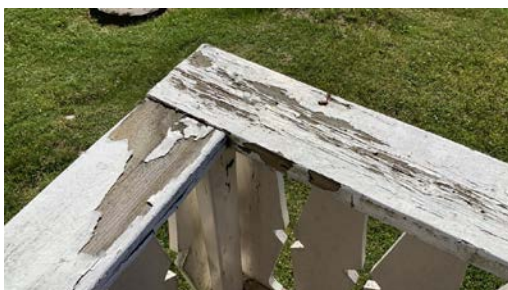
Eksempel på slitasje.

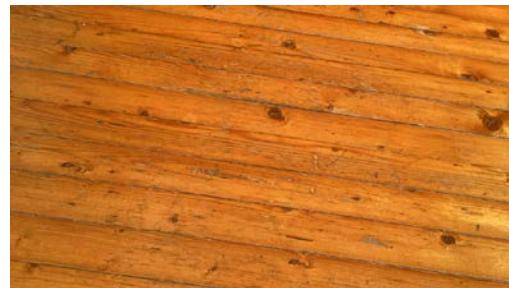
Eksempel på slitasje på overflater.

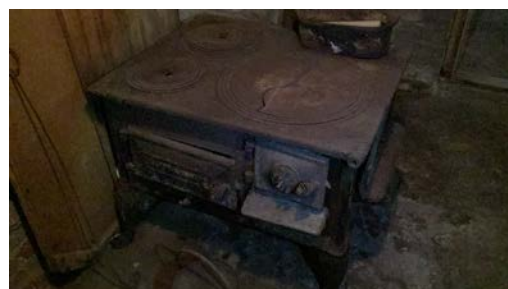
Mye rust og sprekke i vedovn i kjeller.

Vedovn i kjeller.

Dersom det skal fyres med ved i kjeller må ovn skiftes.

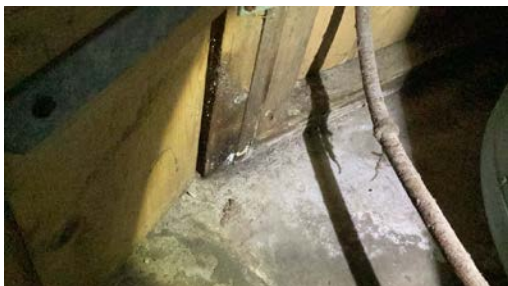
Trevegg har fuktskader nederst på vegg.

Begynnende fuktskader på trevegg.

Det er ikke nødvendig med tiltak ut fra dagens enkle bruk av kjeller. Kun egnet for lagring av gjenstander som kan tåle et fuktig klima.

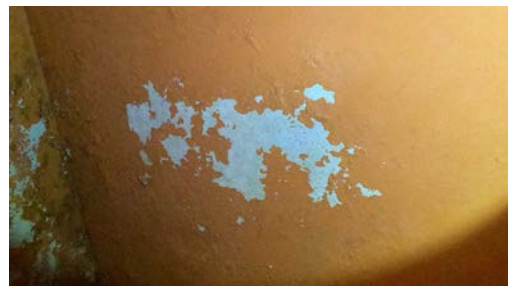
Kjeller har fuktpåkjenninger, avskalinger og saltutslag.

Eksempel på avskaling

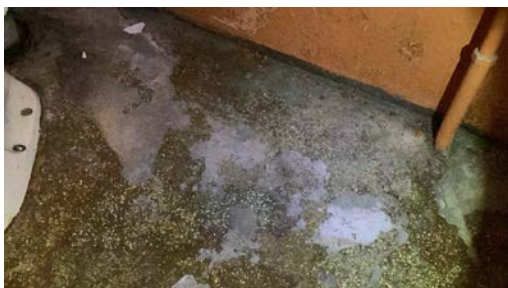
Eksempel på avskaling.

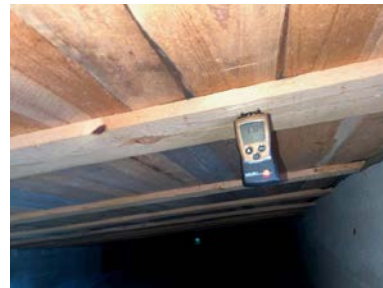
Fukttinnhold i treverk i kryperom på oppunder 20 vektprosent. Fukttinnhold i treverk på over 20 vektprosent medfører fare for utvikling av sopp- og råteskader.

Fukttinnhold på oppunder 20 vektprosent.

Det anbefales at det legges fuktsperre på bakken.

De klimatiske forhold i kryperom bør følges med på.

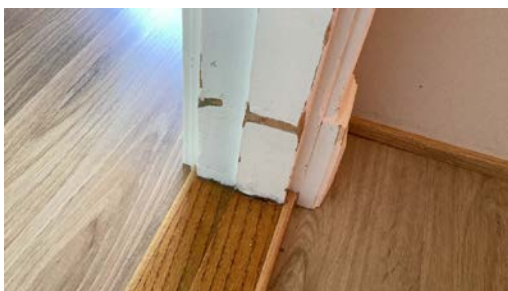
Eksempel på slitasje

Utskifting/reparasjon av dører i kjeller etter behov.  
Vedlikehold av overflater på enkelte dører i 1. etasje.

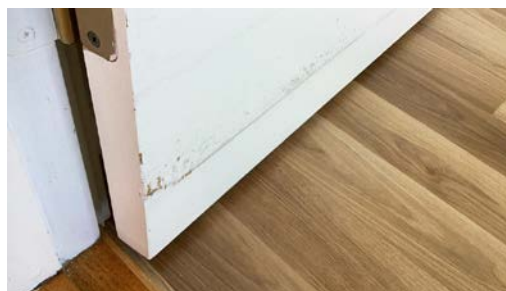
Eksempel på slitasje.

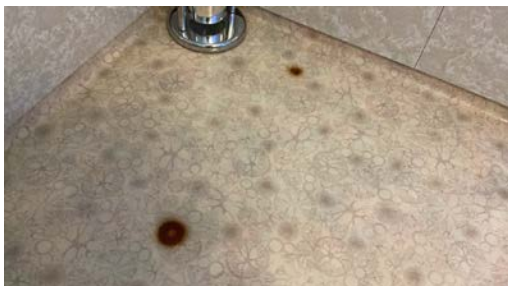
- Det er påvist at høydeforskjell fra topp slukrist til gulv/synlig topp membran ved dørterskel er mindre enn 25 mm.
- Det er påvist avvik i fallforhold til sluk i forhold til krav i forskrift på byggetidspunktet.

Misfarging på gulv.

- Til tross for avviket i fall/høydeforskjell til sluk, vil gulvet fortsatt kunne lede vann mot sluket, men med redusert effektivitet. Dette kan potensielt øke risikoen for vannansamling i enkelte områder av badet.

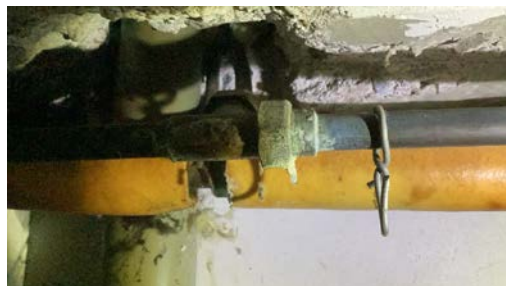
Det er stedvis korrosjon i skjøter.

Det er drypplekkasjer fra koblinger flere steder i kjeller.

Det drypper fra flere rørskjøter.

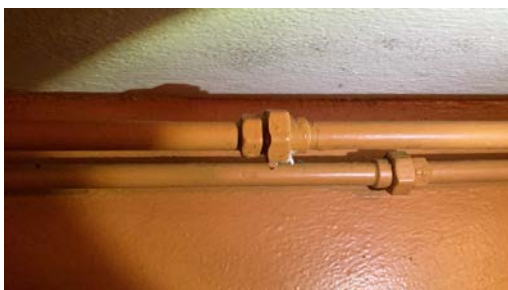
Det drypper fra flere rørskjøter.

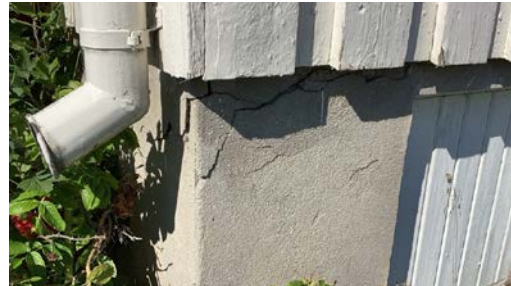
Begynnende avskaling.

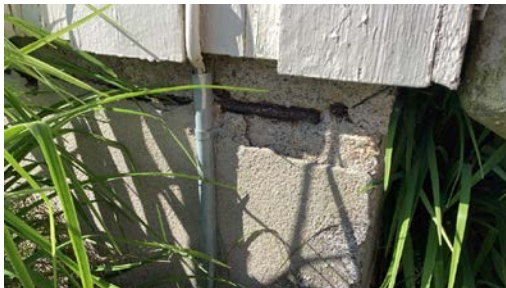
Eksempel på avskaling og synlig armering.
