Tilstandsrapport

Enebolig

Åbødalsveien 40, 4200 SAUDA

Befaringsdato: 14.02.2025

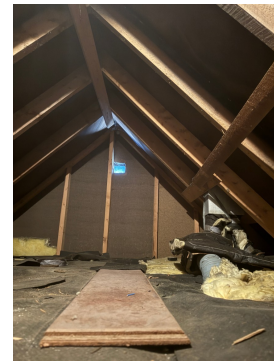
Taket er en saltak-konstruksjon av sperr med sutaket av plater. Det ble ikke avdekket spesielle fukt, skade eller nedbøyning av konstruksjonen. Loftet har god ventilasjon. Bjelkelaget har IKKE gulv, men isolasjon. Det var derfor ikke forsvarlig å gå på loftet. Inspeksjon er foretatt via luke i tak.

Det bør legges gulv

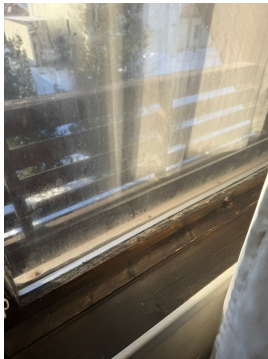
Vindu 2.etg.

Alle vinduer i 1. og 2. etg. er fra byggeåret 1975. Flere vinduer har punkterte glass.

- Det er påvist noen glassruter som er punktert eller sprukne.
- Det er påvist tegn på innvendig kondensering av enkelte vindusglass.
- Det er påvist andre avvik:

! TG 2 Vinduer - 2 (Leilighet)

- Det bør gjøres tiltak for å bedre ventilering av rommet.
- Kondensering på enkelte glass har medført fuktskader i treverk som kan medføre utskiftningsbehov av enkelte vinduer.

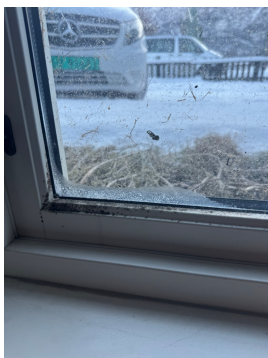
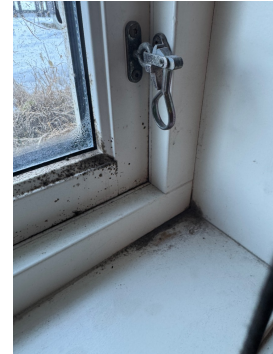
2 stk vindu på sover (110 x60) -2008- ikke godkjent som rømningsvindu. De har fått soppskader pga tildekning av puter som har skapt kondens. -TG 3

Sopp i vinduskarm soverom kjeller

hele boligen har vært utleid. Leietakere har skallet alle former for ventilasjon. Dette har bla. ført til soppskader i vinduskarmen.

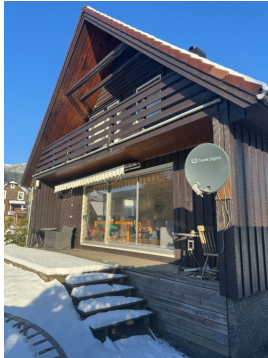
TG 2 Utvendige trapper

Betongtrapp med fliser for inngang med rekkverk i metall

- Det er ikke krav om utbedring av rekkverkshøyde opp til dagens forskriftskrav.
- Rekkverk må monteres for å lukke avviket.
- Det er ikke krav om utbedring av åpninger i rekkverk til dagens forskriftskrav.

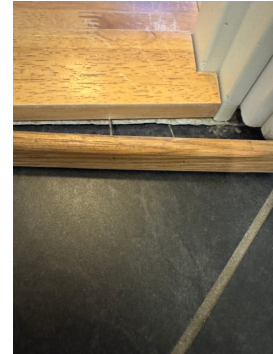
- Det er påvist at høydeforskjell fra topp slukrist til gulv/synlig topp membran ved dørterskel er mindre enn 25 mm.
- Det er påvist avvik i fallforhold til sluk i forhold til krav i forskrift på byggetidspunktet.

Membran IKKE brettet opp

Dørterskel må sikres mot fuktgjennomgang.

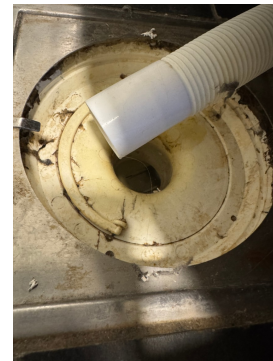
Sluk under dusjkabinett

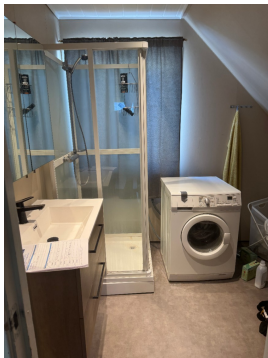
ETASJE 2 > BAD

TG 2 Overflater Gulv

- Det er påvist avvik i fallforhold til sluk i forhold til krav i forskrift på byggetidspunktet.

- Våtrommet fungerer med dette avviket.

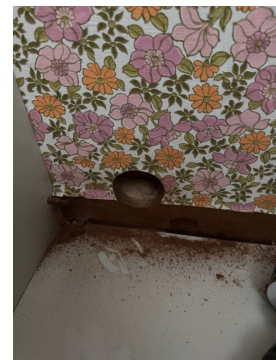
Hull i vegg bak dusjkabinett
