# Tilstandsrapport - NS 3600

## Ullevålsveien 81

0454 Oslo

**Rapport kode:** 063645  
**Opprettet:** 05.08.2024  
**Utskrift:** 07.08.2024

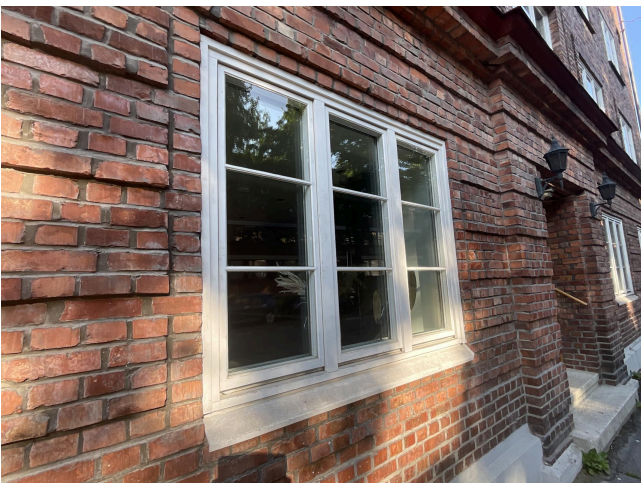
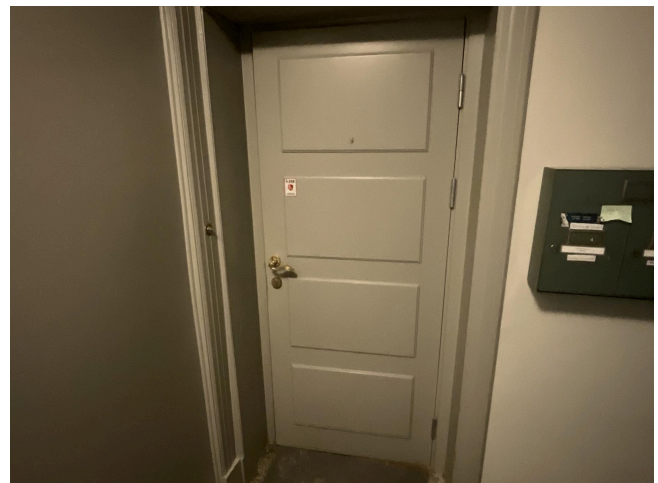
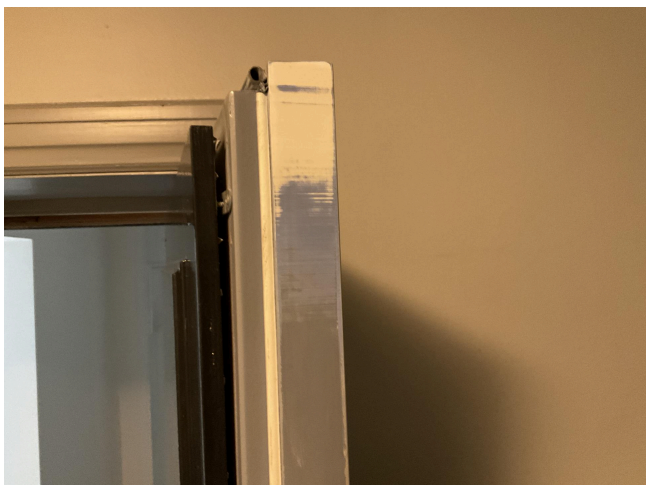
**TG 1**

Fra 1987 halve levetiden er gått, normal slitasje.

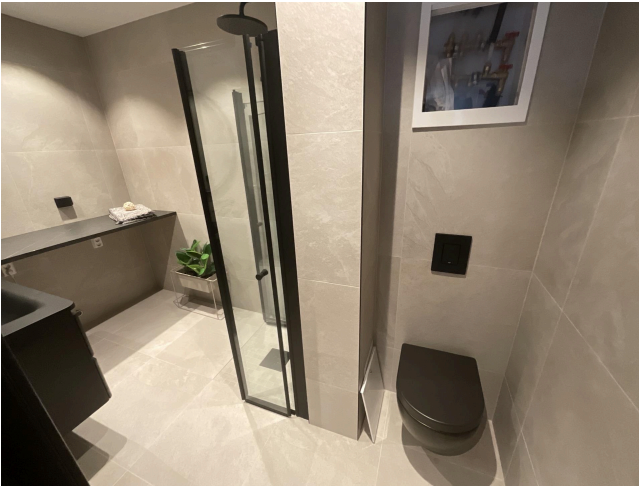
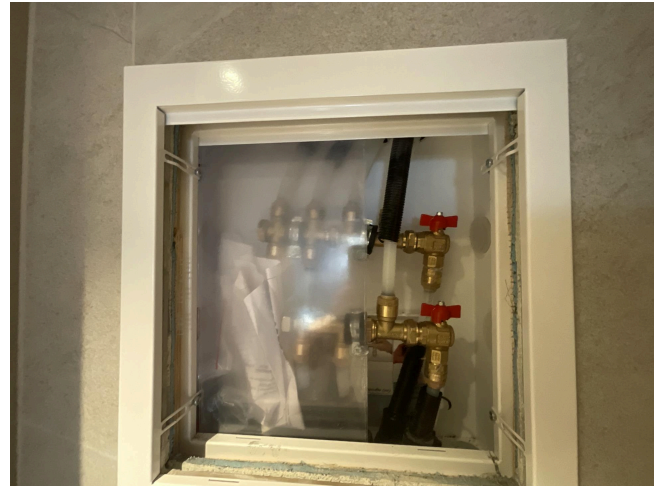
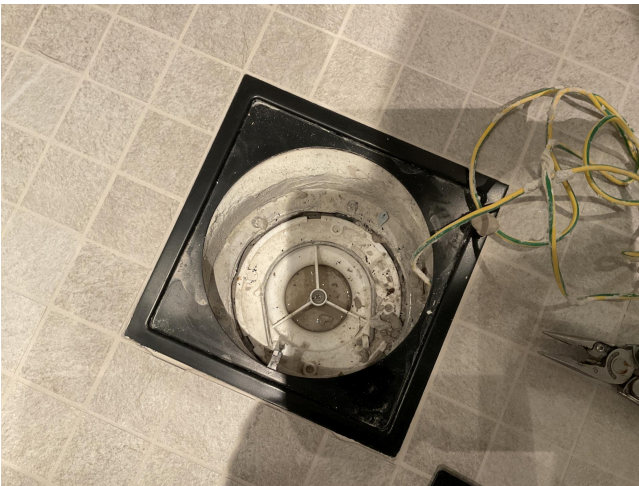
Flislagt gulv med elektrisk gulvvarme. Fall til sluk. Gulvet ivaretar ytelses og funksjonskrav i forskriften (Tek17 §13-15)

Målt fall fra terskel til nedsenk 21mm, nedsenk 6 mm og fall til sluk 1 cm. Totalt fall fra terskel til sluk 37mm.

Synlig membran i sluk samt dokumentert firma med utførelse

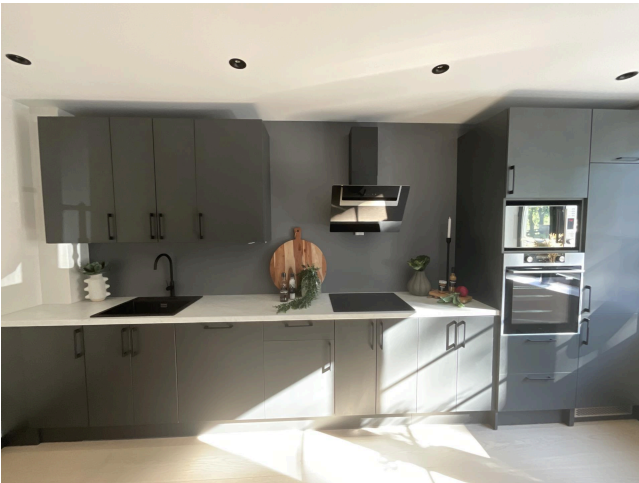
TG 2

Ventilator med omluft (kullfilter)

Leiligheten har kun naturlig ventilasjon derfor er det montert ventilator med kullfilter

Ingen

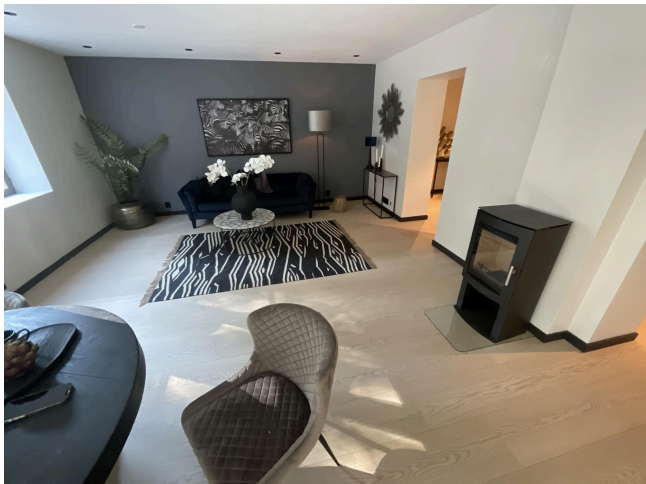
TG 1

Kun mindre plan avvik. Fant største avvik på lite soverom på 7 mm. Lite avikk på høyde fra gang inn til lite soverom målt til 7 mm  
Målt med krysslaser fra Bosch GLL3-80P

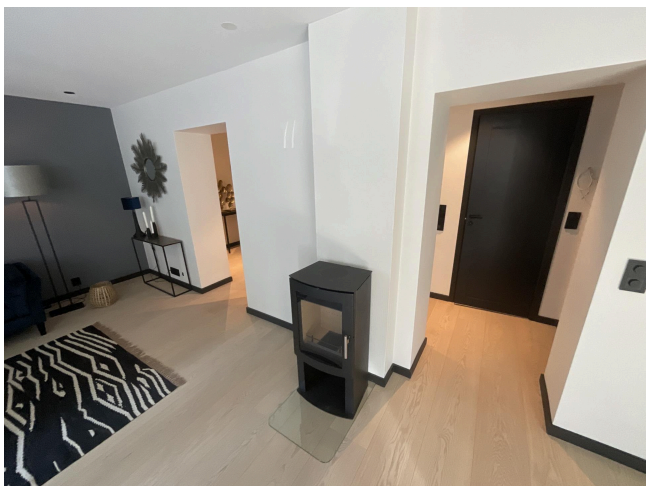
Peis fra megavarme (nyinstallasjon) i 2024

Pipen er ikke vurdert da dette er styret og felleseie. Ikke mulig å inspisere feiluke eller pipe. Anbefaler å få styret til å kontrollere pipeløpet.
