# Tilstandsrapport

Enebolig

Kystveien 57, 8920 SØMNA

Befaringsdato: 26.04.2024

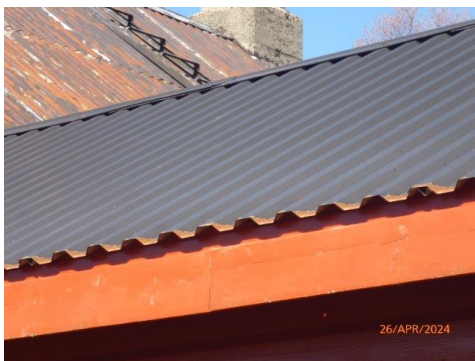
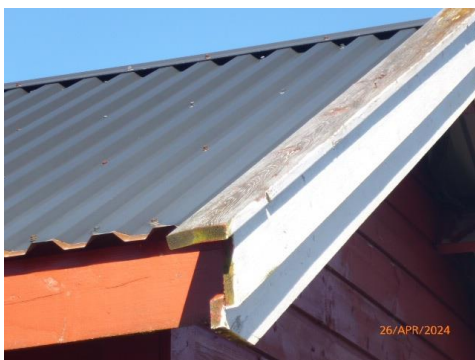
Skade/råte på tretro, synlig fra åpne kasser.

Noe rust på platekanter. Ukjent oppbygning/undertak.

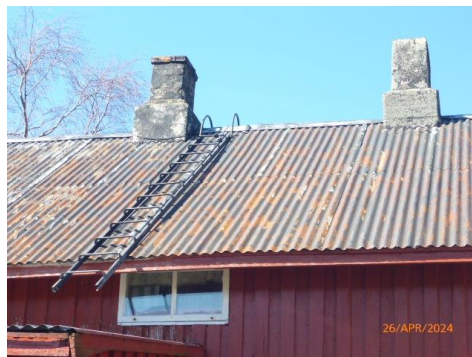
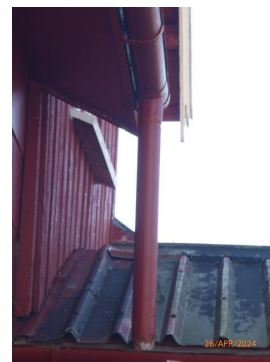
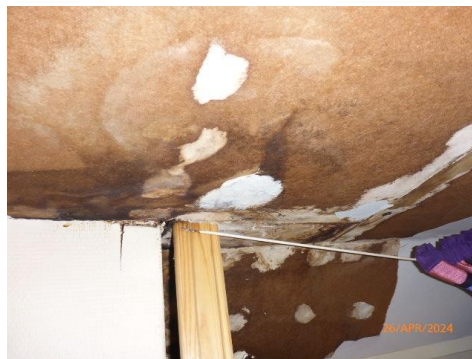
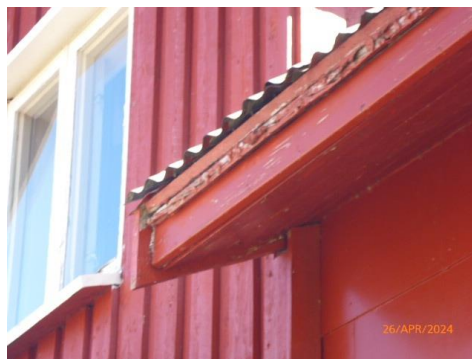
Kun noen gamle takrenner i plast ved hovedinngang. Takvann til terreng her.

Pipebeslag må monteres. Takrenner og nedløp må monteres. Dette må sees i sammenheng med taktekke.

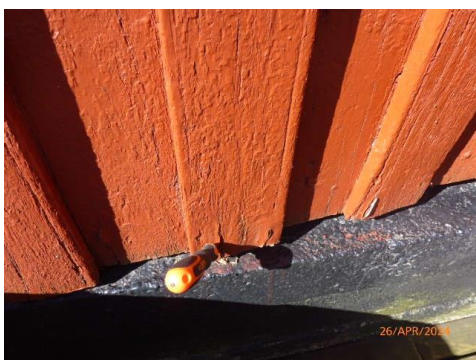
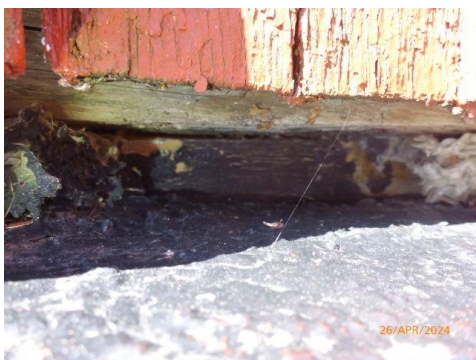
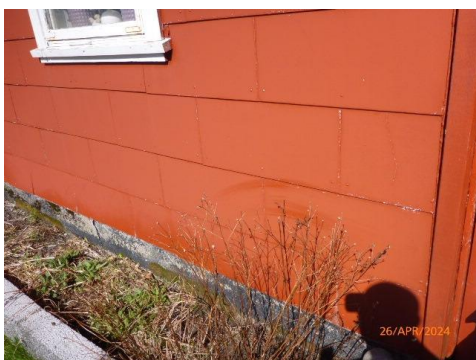
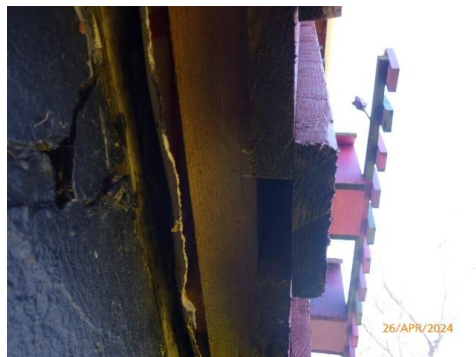
- Det er ingen eller liten lufting i nedre kant av kledning mot grunnmur.
- Det er påvist spredte råteskader i bordkledningen.
- Det er avvik:

To fasader også er kledd med eternitplater. Skjevheter i vegger fra skade på mur. Åpent til bunnsvill flere steder. Ingen smådyrsperre. Påregnelig med museskader i vegger. Liggende kledning på brakke, liten avstand til terreng, eier har hørt mus i veggene.

Omfattede oppretting, utskiftning og renovering må påregnes.

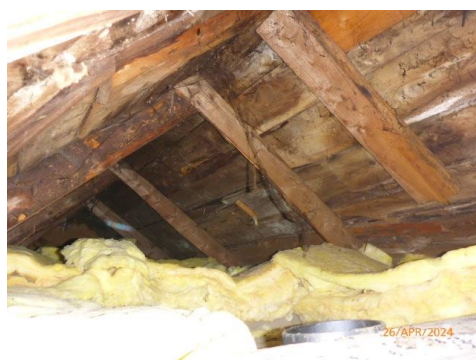
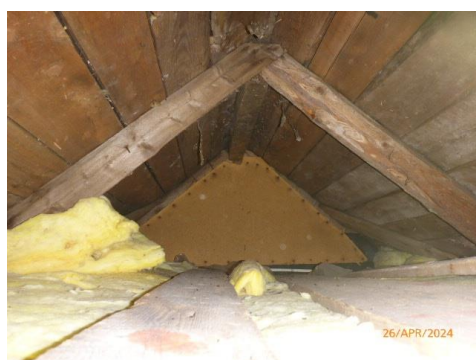
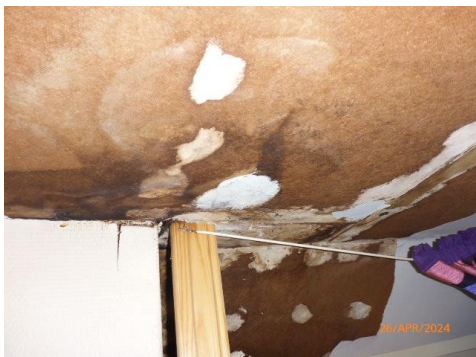
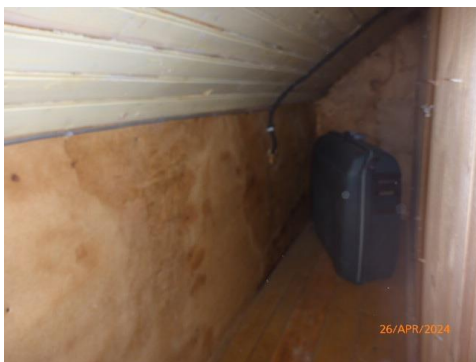
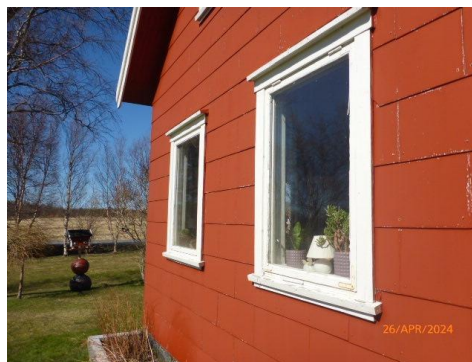
- Det er ingen lufting i konstruksjonen.
- Det er påvist avvik rundt gjennomføringer i takflaten.
- Det er påvist fuktskjolder/skader i takkonstruksjonen.
- Konstruksjonene har omfattende skjevheter.

Påregnelig med museskader i takkonstruksjonen. Takkonstruksjonen står i sin helhet foran en større renovering og oppgradering.

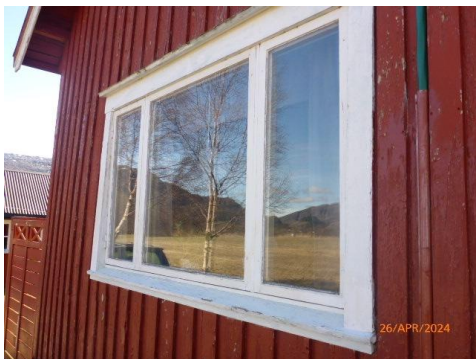
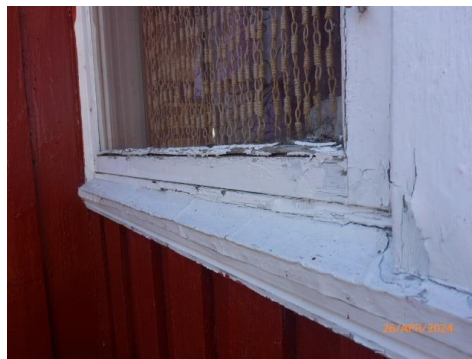
Koblede vinduer, slitasje, rust, råte, lite energikonomiske.

Skift vinduer ved nødvendig renovering av fasader.

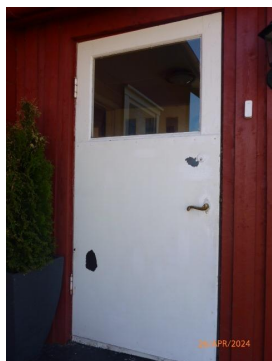
- Det er påvist avvik rundt innsettingsdetaljer.

Vurder ny dør.

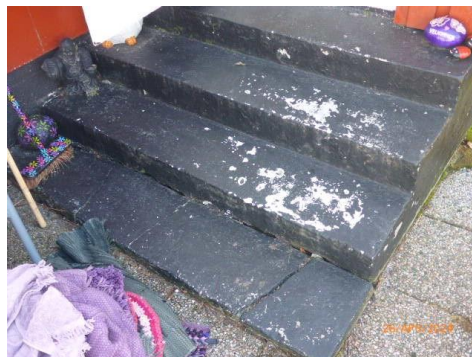
Skade på første trinn.

Reparere trinn og monterte rekkverk.

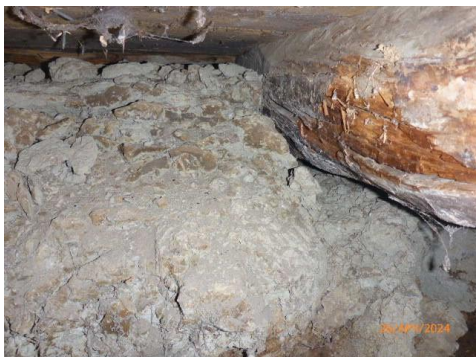
- Målt høydeforskjell på over 30 mm gjennom hele rommet. Tilstandsgrad 3 gis med bakgrunn i standardens krav til godkjente måleavvik.

Deler av skjevheter kan tilskrives skader på mur. En eventuell oppretting, må sees i sammenheng med dette.

Gulv under "vaskerom"

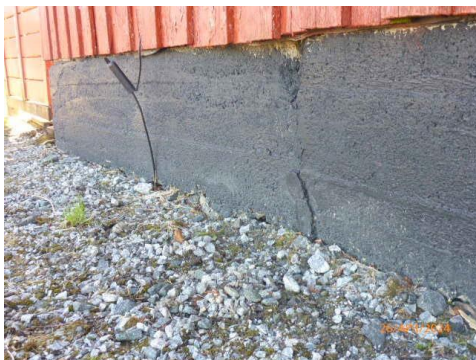
Skader på mur

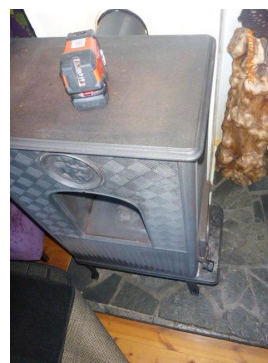
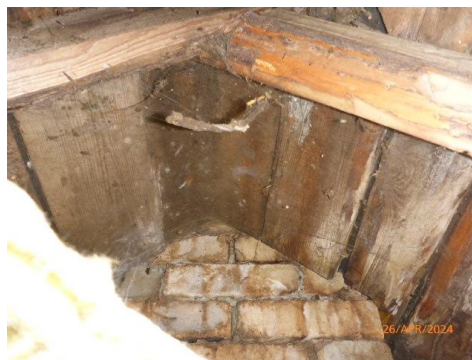
- 1) Adkomst for feiing og tilsyn - takstige
  - 2) Ildstedet hvelvplate/ildfaststein er skadet (jøtul 606)
  - 3) Ildsted oppstilt for nært skorstein/brannmur (jøtul 602)
  - 4) Innkledd skorstein (øst)
  - 5) Innkledd skorstein (vest) Evt. frist for en handlingsplan? 30.06.2024
- Kommentar: Slukkeutstyr i boligen trenger service. Det er anbefalt å bytte ut de gamle ovnene med nytt og moderne ildsteder. Det er også anbefalt å rehabilitere skorsteinene.»

Eier kommer ikke til å følge opp dette, konsekvensen er etter hvert et fyringsforbud.

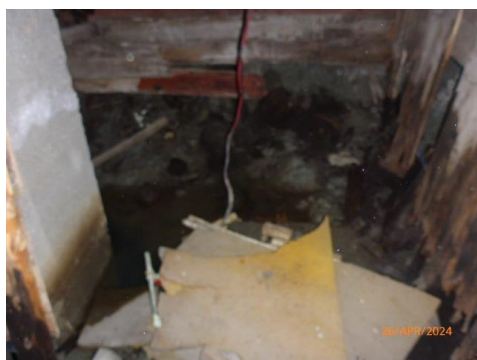
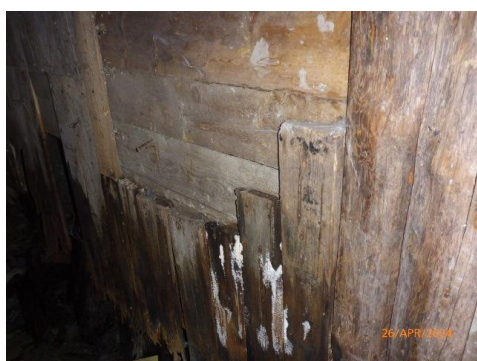
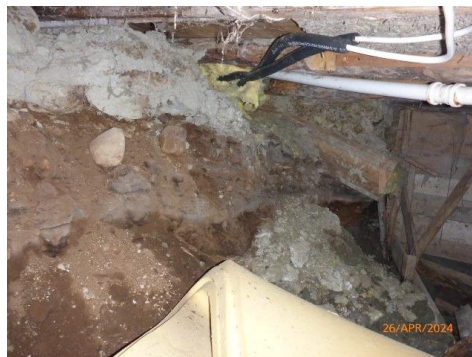
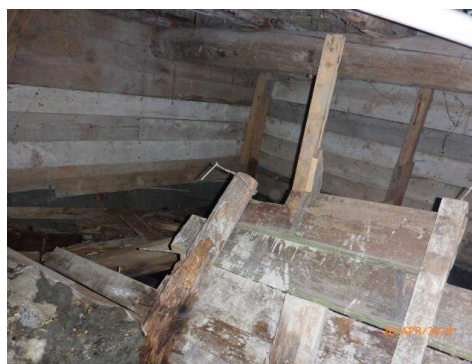
- Det er begrenset tilgang til hele krypkjelleren.
- Det er påvist skader på konstruksjoner i krypkjeller som er forårsaket av råte eller sopp.
- Det er stedvis påvist fuktnivå som tilsier at konstruksjonen kan ha fuktskader.

- Gjennomføre ytterligere undersøkelser og foreta utbedring av skade.

Disse undersøkelser må sees i sammenheng med byggegrunn, skader på murer og manglende adkomst.

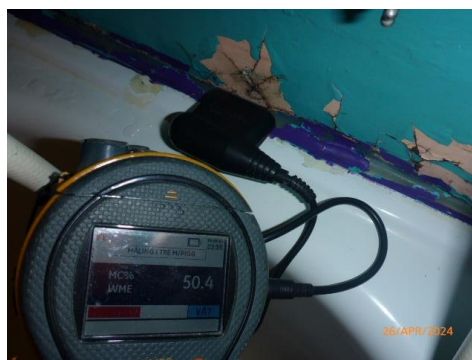
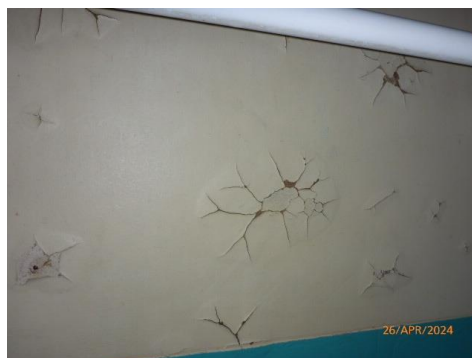
Det er fuktskader i vegg ved badekar.

- Hulltaking er ikke foretatt da det allerede er påvist andre avvik i våtsonen.
- Ved andre fuktundersøkelser enn hulltaking, er det påvist indikasjoner på fuktskader.

Våtrommet må renoveres.

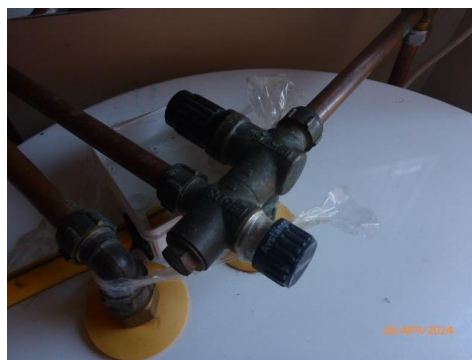
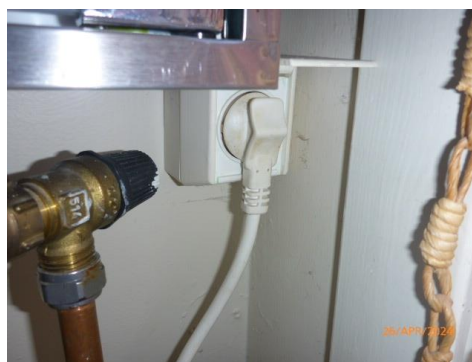
- Det er ikke påvist tilfredsstillende avrenning eller annen kompenserende løsning fra varmtvannstank.
- Det er ikke påvist tilfredsstillende el-tilkobling av varmtvannstank iht. gjeldende forskrift.
- Det er påvist at varmtvannstank er over 20 år
- Det er avvik:

Kobling på toppen av berede har drypplekkasje.

- Det bør etableres tilfredsstillende el-tilkobling etter gjeldende forskrift.
- Det bør etableres tilfredsstillende avrenning eller lekkasjesikring ved varmtvannstank.
- Tiltak:

Tanken må påregnes skiftet.

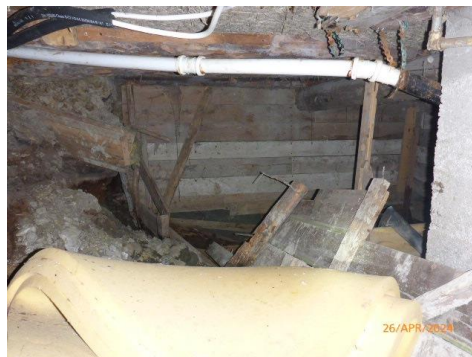
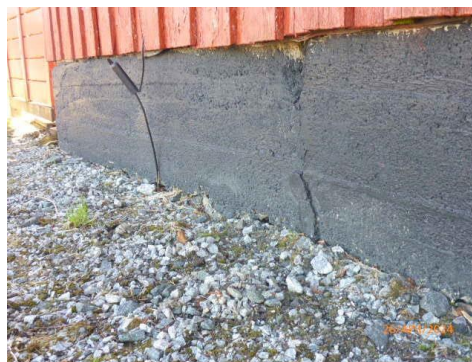
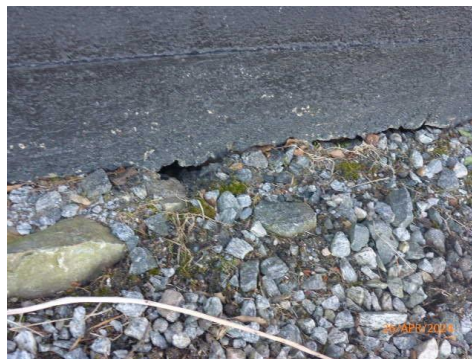
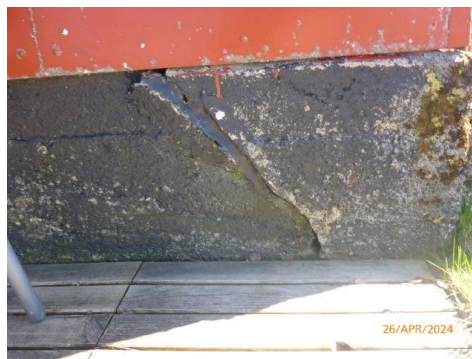
- Det er registrert horisontalriss som er symptom på jordtrykk.
- Det er registrert skråriss som er symptom på setninger.
- Det er registrert utsigning av masser under grunnmuren.
- Grunnmuren har sprekkdannelser.

Omfattende arbeider må utføres på murer. Foreta ytterligere undersøkelser.

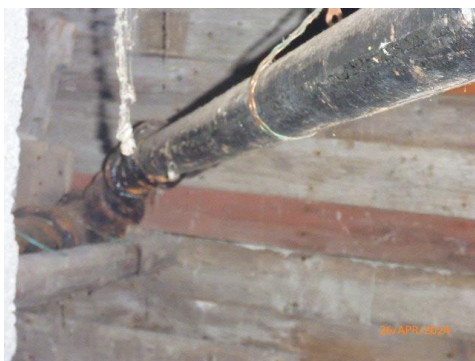
Støpejernsrør i kjrypkjeller.

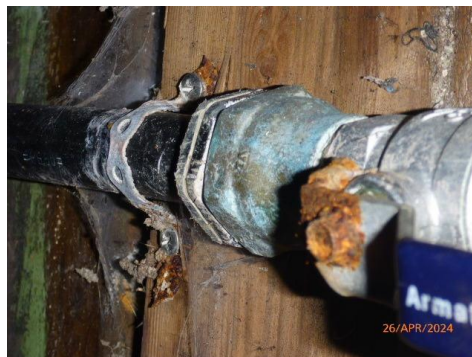
Plast på vannledning i krypkjeller.

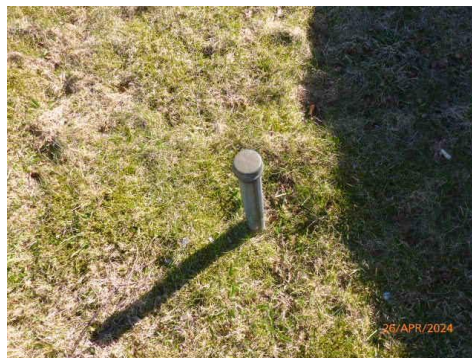
Utvendig stoppekran i nord.

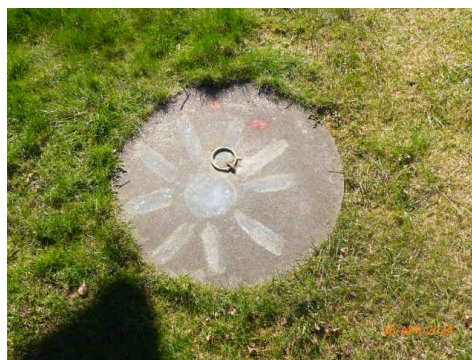
Septiktank i vest.
