# Tilstandsrapport

Rekkehus

Åsmoen vestre 39 , 2052 JESSHEIM

Befaringsdato: 25.03.2026

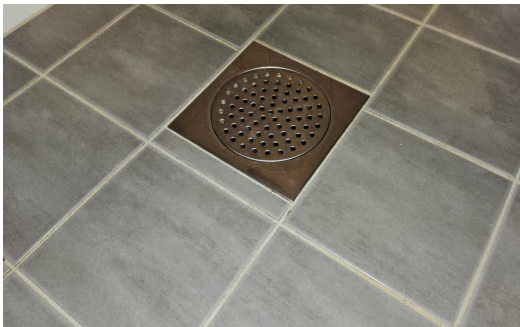
Gulvet er flislagt. Rommet har elektriske varmekabler. Høydeforskjell fra toppen av sluket til toppen av membranen ved dørterskelen er 20mm.

- Det er påvist at høydeforskjell fra topp slukrist til gulv/synlig topp membran ved dørterskel er mindre enn 25 mm.

Det er observert aldersrelaterte forhold i fuger.

Fuger i våtrom har begrenset levetid og blir utsatt for konstant fukt, temperaturrendringer og mekanisk slitasje. Aldersrelaterte forhold som sprekker, misfarging eller begynnende oppløsning er typiske tegn på nedbrytning over tid.

- Til tross for avviket i fall/høydeforskjell til sluk, vil gulvet fortsatt kunne lede vann mot sluket, men med redusert effektivitet. Dette kan potensielt øke risikoen for vannansamling i enkelte områder av badet.

Redusert evne til å hindre fuktinntrenging i konstruksjonen. Dersom fugene svekkes ytterligere, øker risikoen for vannskader i underliggende konstruksjoner og tilstøtende rom.

Fugene bør skiftes ut eller repareres. Det anbefales å fjerne gammel fugemasse og legge ny, samt kontrollere tilstøtende overflater for tegn til fuktskader.

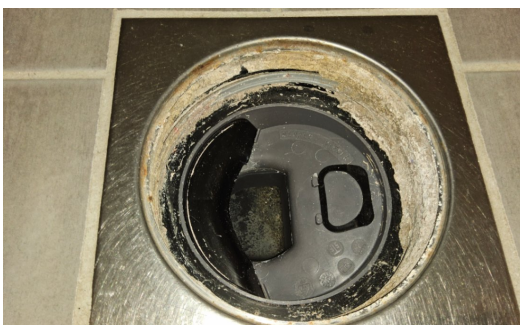
### ! TG 2 Sluk, membran og tettesjikt

Redusert restlevetid på membran og sluk øker risikoen for funksjonssvikt over tid, med potensiell fare for lekkasjer og fuktskader dersom konstruksjonen blir ytterligere belastet.

Det anbefales å følge opp tilstanden jevnlig. Ved tegn til svekkelser, deformasjoner eller lekkasje bør våtrommet oppgraderes i sin helhet for å sikre forskriftsmessig tetthet.

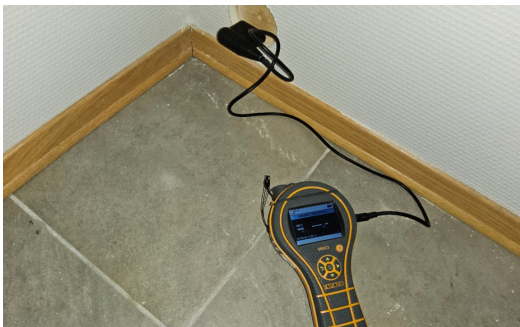
Det registreres fuktsvellinger på servantinnredning.

Fuktsvelling kan føre til ytterligere materialnedbrytning, redusert levetid og risiko for at innredningen mister stabilitet eller funksjon over tid. Det kan også være indikasjon på gjentatt vannpåvirkning i området.

Hulltaking er foretatt uten å påvise unormale forhold. Hulltaking er foretatt ved/i under trapp. Fuktkvotemåling (vekt%) i konstruksjonen ble målt til 0-6.

Skadet innredning bør utbedres eller utskiftes. Det anbefales også å sikre at årsaken til fuktpåkjenningen identifiseres og håndteres for å hindre videre skade.

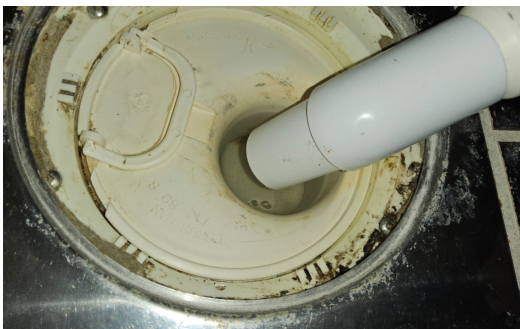
Redusert restlevetid på membran og sluk øker risikoen for funksjonssvikt over tid, med potensiell fare for lekkasjer og fuktskader dersom konstruksjonen blir ytterligere belastet.

Det anbefales å følge opp tilstanden jevnlig. Ved tegn til svekkelser, deformasjoner eller lekkasje bør våtrommet oppgraderes i sin helhet for å sikre forskriftsmessig tetthet.

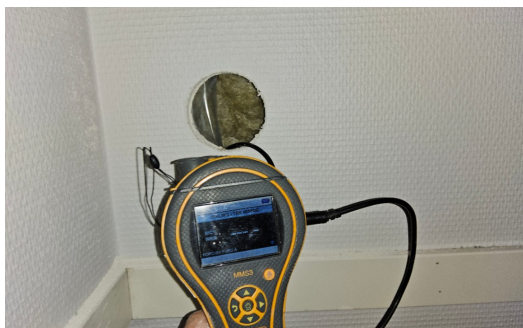
### ! TG 2 Sanitærutstyr og innredning

- Det er ikke påvist tilfredsstillende løsning for å synliggjøre lekkasje fra innebygget systerne.

- Ved implementering av innebygget systerne var det ikke krav om lekkasjesikring, konstruksjonen bør jevnlig observeres.
- Uten dreneringsløsning/lekkasjesikring kan lekkasjer pågå over lang tid uten å bli oppdaget. Dette kan føre til omfattende fuktskader i omkringliggende byggematerialer.

Hulltaking er foretatt uten å påvise unormale forhold. Hulltaking er foretatt ved/i trappeløp. Fuktkvotemåling (vekt%) i konstruksjonen ble målt til 0-6.
