# Tilstandsrapport

📍 Kammen 14, 3788 STABBESTAD

# gnr. 11, bnr. 323

Rapportdato: 25.05.2023

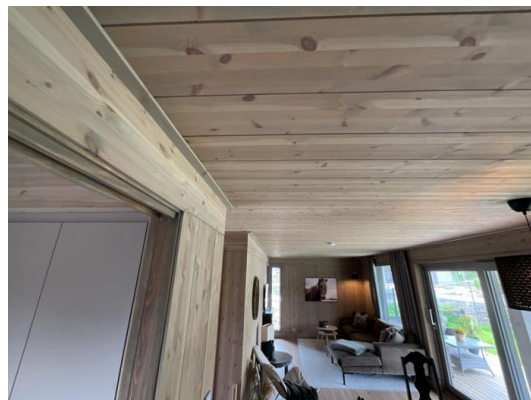
Dette er en gjenbygd takkonstruksjon, TG er gitt utfra synlige konstruksjonsdeler.

Det er ikke registrert store nedbøyninger eller fuktmerker på befaringsdagen.

Gjenbygd takkonstruksjon.

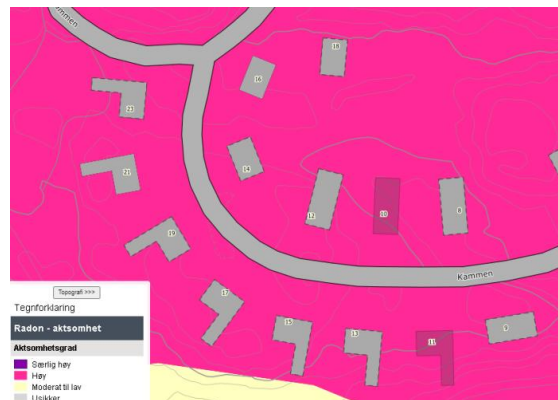
Eiendommen ligger innenfor et område med høy radon aktsomhet i følge radon aktsomhet.  
Ingen dokumentasjon på radon fremvist, innhent dokumentasjon om mulig eller utfør radon målinger.

Radon aktsomhet.

Eiendommen ligger innenfor et område med høy radon aktsomhet i følge radon aktsomhet.

Ingen dokumentasjon på radon fremvist, innhent dokumentasjon om mulig eller utfør radon målinger.

**Kostnadsestimat: Under 10 000**

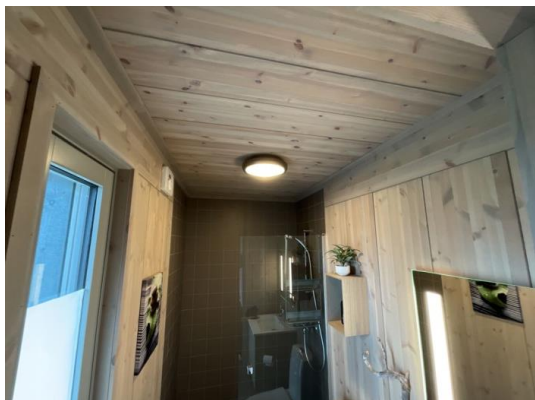
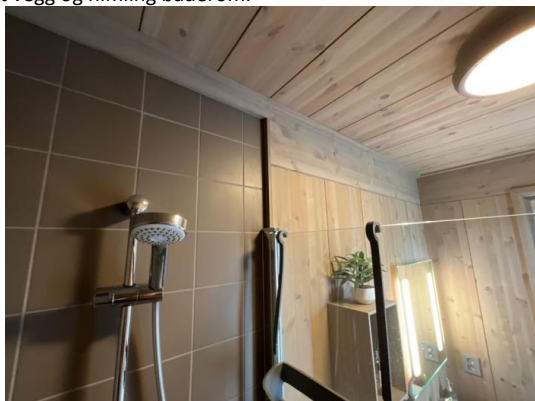
Det er registrert trepanel på overflater i våtsonen, med tanke på at dette er en fritidsbolig vil nok dette fungere til normalt bruk.

Utsnitt vegg og himling baderom.

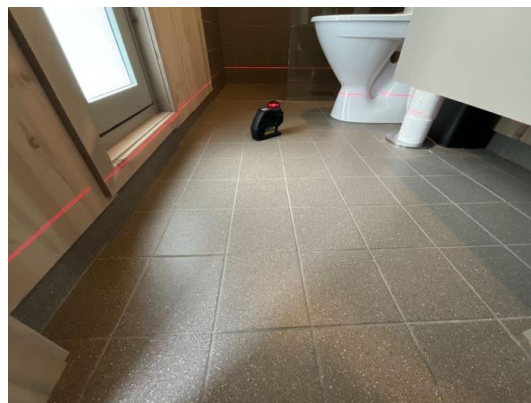
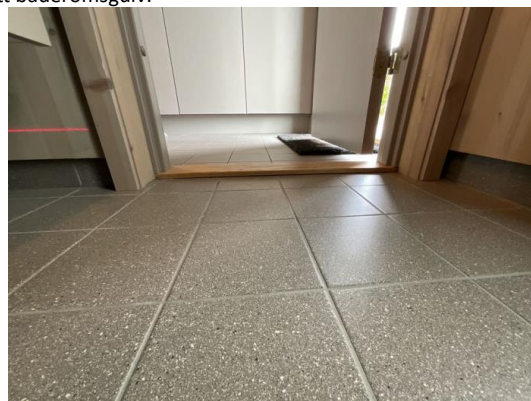
Det er registrert slett gulv på utsiden av dusjnise og en utett oppkant mellom dørstokk og baderomsgulv.

Utsnitt baderomsgulv.

- Krav til fall er ikke oppfylt og gulvet er tilnærmet flatt (har ikke motfall).
- Det er mulighet for at det kan forekomme vannlekkasje på våtrommet hvor vann ikke vil gå til sluk.

- Vær oppmerksom ved bruk. For å få tilstandsgrad 0 eller 1 må gulvet bygges om, for å få riktig fall til sluk. Det vil imidlertid sjelden være økonomisk rasjonelt som et enkeltstående tiltak. Ved en eventuell renovering, påse at våtrommet bygges med riktig fall til sluk.

Anbefaler å minimum legge en silikonfuge langs list, foring og dørstokk for å hjelpe eventuelt lekkasjevann mot sluk i rommet, og stenge vannet når fritidsboligen ikke er bruk.

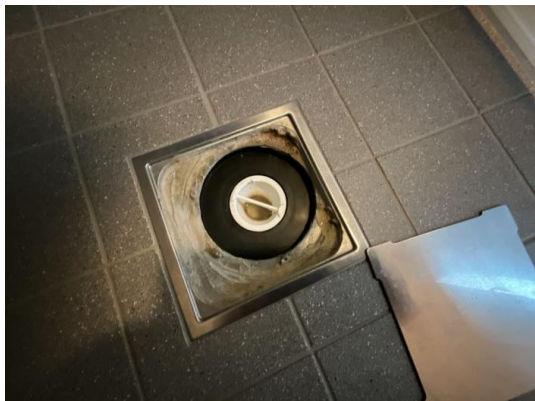
Det er ikke fremvist dokumentasjon på membran.

Plastsluk.

- Det kan ikke konstateres synlig bruk av membran/tettesjikt på våtrommet.

Innhent dokumentasjon på membran.

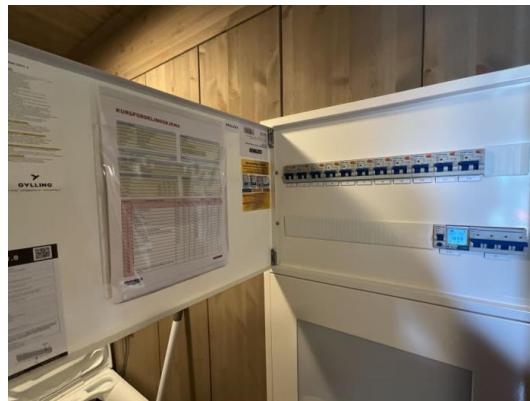
Sikringsskap med automatsikringer og måler.  
Fjernavleser lokalisert i utvendig skap.

Sikringsskap.

Full dokumentasjon av el-anlegg må innhentes eller det må utføres kontroll.
