# Tilstandsrapport

📍 Kammen 14, 3788 STABBESTAD

# gnr. 11, bnr. 323

Areal (BRA): Fritidsbolig 50 m<sup>2</sup>

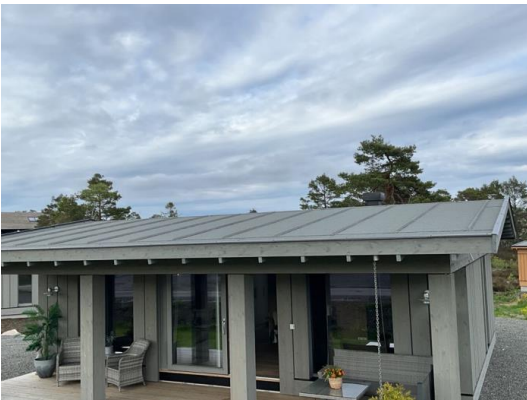
Taktekking av takpapp.  
Taktekking er besiktet fra bakkenivå.

Utsnitt taktekking.

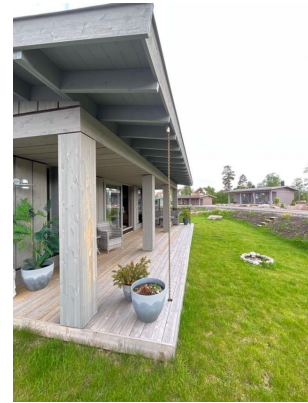
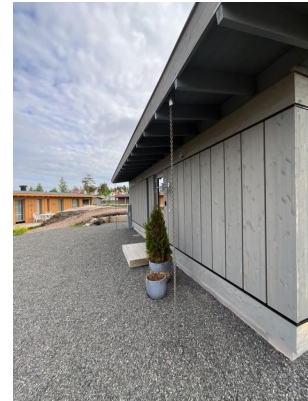
Det er registrert dreneringsåpninger i tak med en takrennekjetting som leder vannet ned.

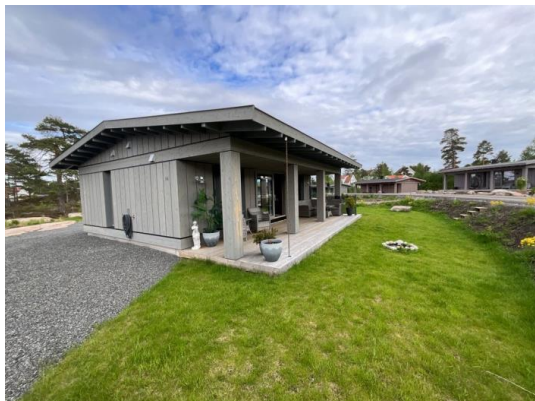
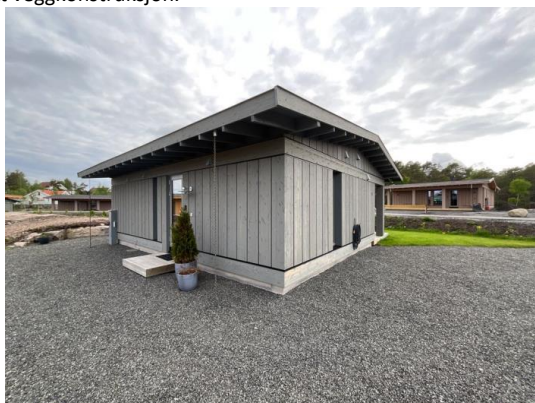
Reisverk i tre med stående bordkledning, med en liggende lengde oppe og nede for profil.

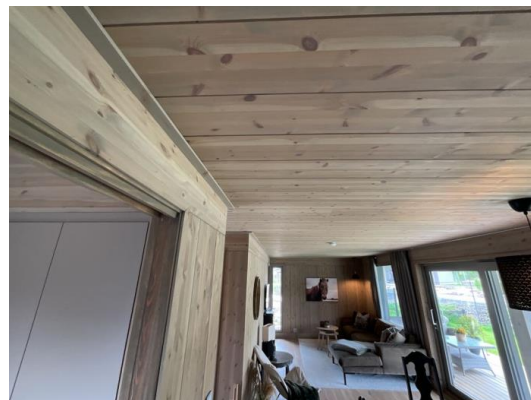
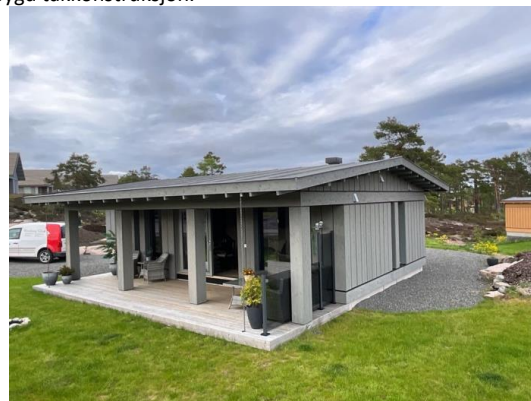
Dette er en gjenbygd takkonstruksjon, TG er gitt utfra synlige konstruksjonsdeler.

Det er ikke registrert store nedbøyninger eller fuktmerker på befaringsdagen.

Gjenbygd takkonstruksjon.

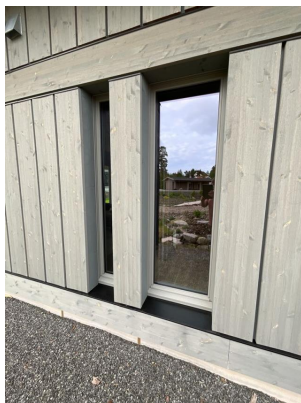
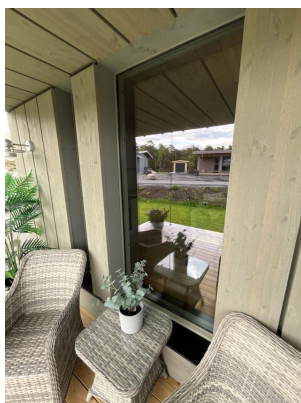
Bygningen har malte trevinduer med 2-lags glass.

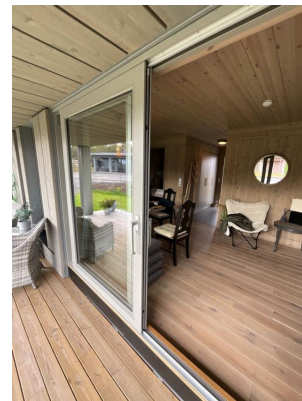
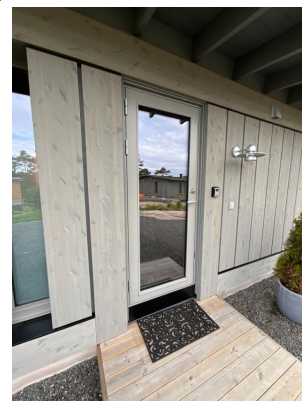
Inngangsdør i tre med glassfelt.  
Terrasseskyvedør i tre med glassfelt.

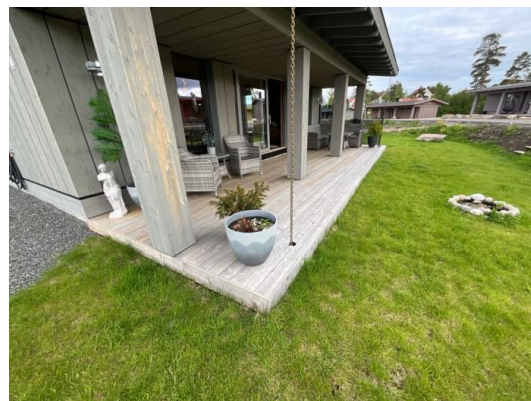
Terrasse mot sørvest oppbygd i tre på ca. 27m<sup>2</sup>.

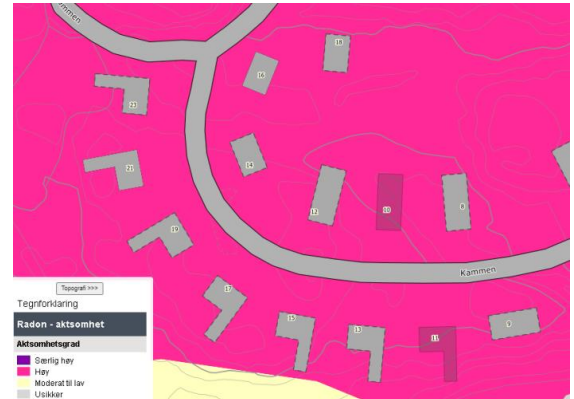
Radon aktsomhet.

Eiendommen ligger innenfor et område med høy radon aktsomhet i følge radon aktsomhet.  
Ingen dokumentasjon på radon fremvist, innhent dokumentasjon om mulig eller utfør radon målinger.

Eiendommen ligger innenfor et område med høy radon aktsomhet i følge radon aktsomhet.

Ingen dokumentasjon på radon fremvist, innhent dokumentasjon om mulig eller utfør radon målinger.

**Kostnadsestimat: Under 10 000**

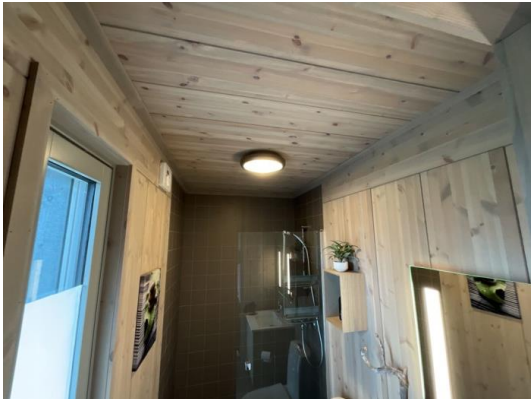
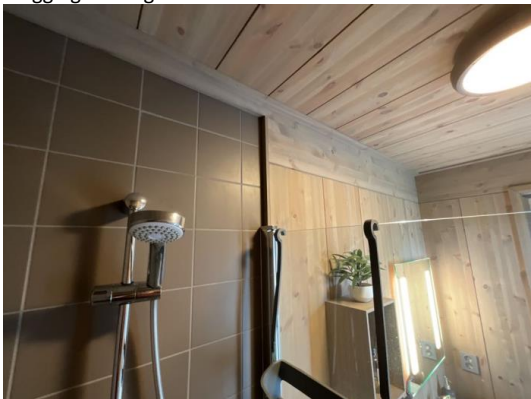
Det er registrert trepanel på overflater i våtsonen, med tanke på at dette er en fritidsbolig vil nok dette fungere til normalt bruk.

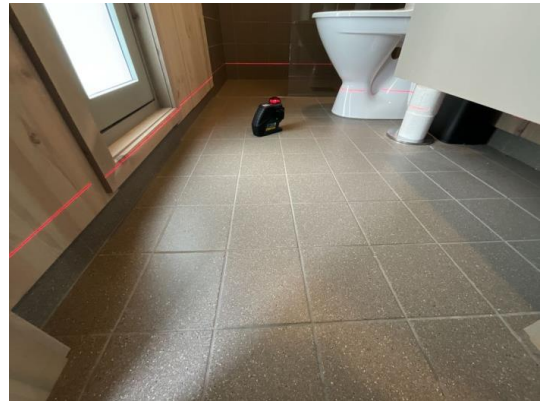
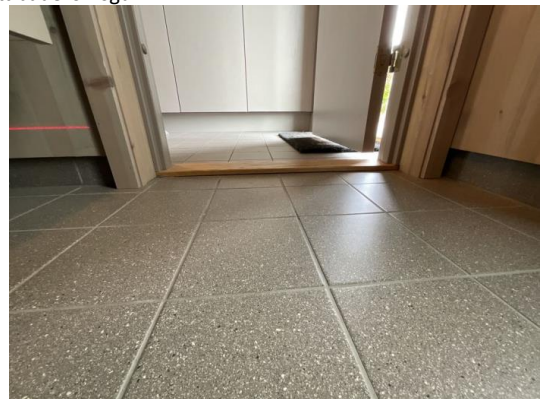
Krav til fall er ikke oppfylt og gulvet er tilnærmet flatt (har ikke motfall).

Det er mulighet for at det kan forekomme vannlekkasje på våtrommet hvor vann ikke vil gå til sluk.

Det er registrert slett gulv på utsiden av dusjnise og en utett oppkant mellom dørstokk og baderomsgulv.

- Krav til fall er ikke oppfylt og gulvet er tilnærmet flatt (har ikke motfall).
- Det er mulighet for at det kan forekomme vannlekkasje på våtrommet hvor vann ikke vil gå til sluk.

- Vær oppmerksom ved bruk. For å få tilstandsgrad 0 eller 1 må gulvet bygges om, for å få riktig fall til sluk. Det vil imidlertid sjelden være økonomisk rasjonelt som et enkeltstående tiltak. Ved en eventuell renovering, påse at våtrommet bygges med riktig fall til sluk.

Anbefaler å minimum legge en silikonfuge langs list, foring og dørstokk for å hjelpe eventuelt lekkasjevann mot sluk i rommet, og stenge vannet når fritidsboligen ikke er bruk.

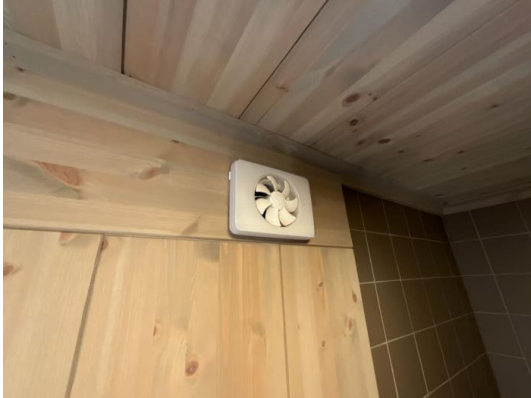
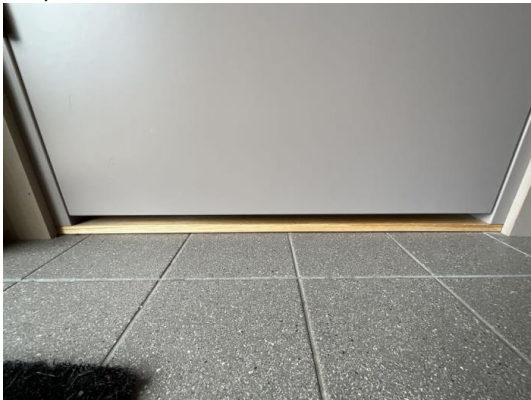
Elektrisk styrt vifte og spalte under dør.

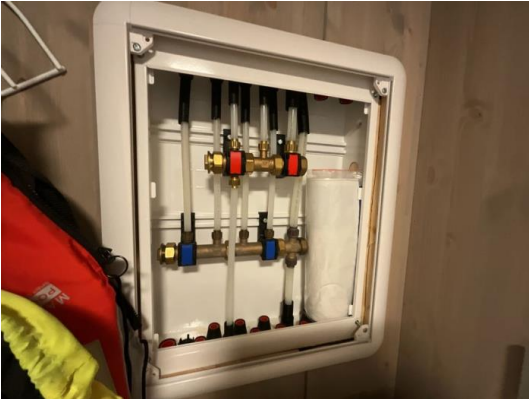
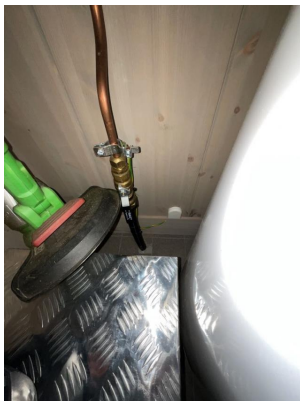
Innvendige vannledninger er av plast (rør i rør). Det er besiktiget i rørskap.  
Stoppekran til vann lokalisert på teknisk rom.  
Lekkasjevann ledes til rom med sluk.

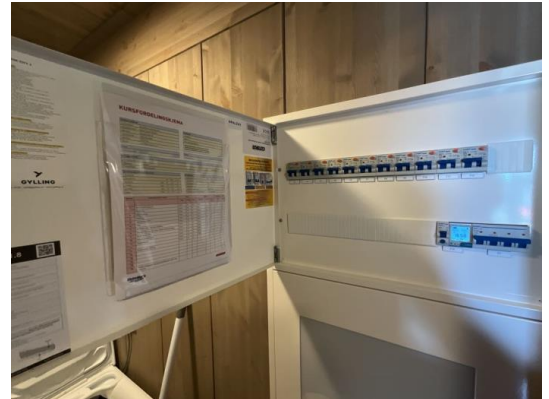
Sikringsskap med automatsikringer og måler.  
Fjernavleser lokalisert i utvendig skap.

Full dokumentasjon på el-anlegg fremvist.

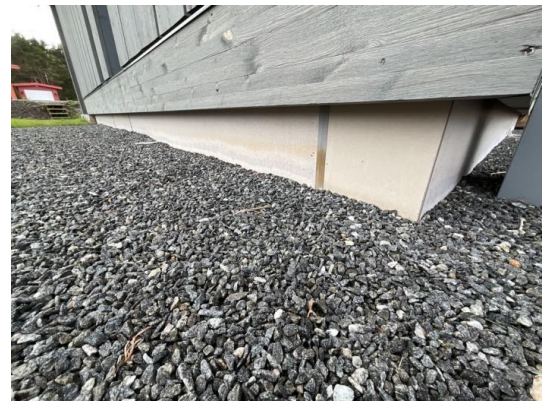
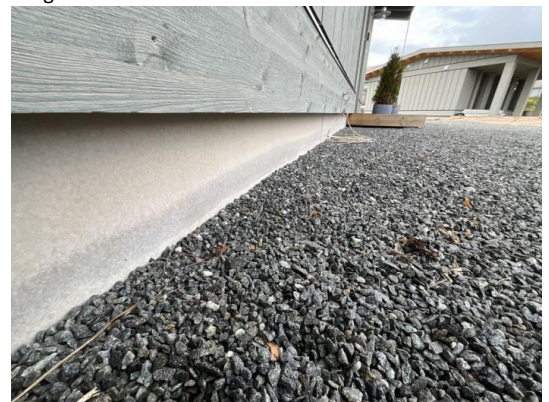
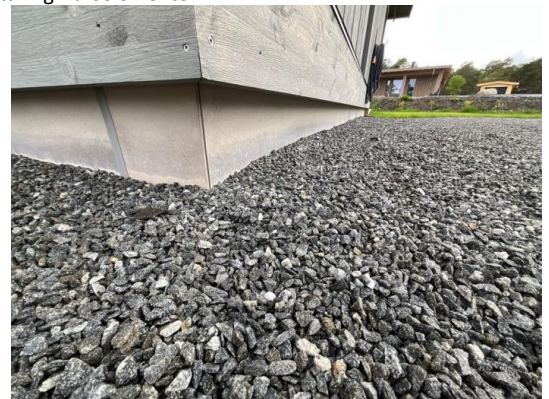
Ringmurselementer med støpt såle.
