Tilstandsrapport

Fritidsbolig

Kammen 14, 3788 STABBESTAD

Oppdragsnr.: 20917-1155

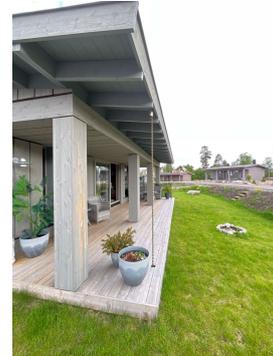
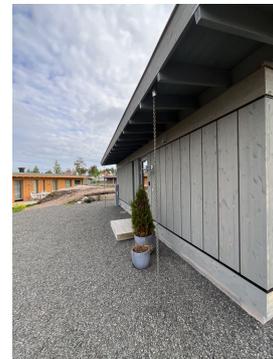
Det er registrert drengåpninger i tak med en takrennekjetting som leder vannet ned.

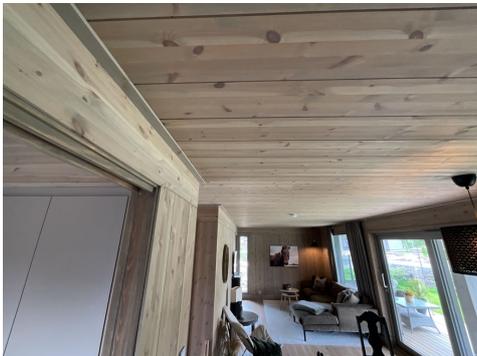
Dette er en gjenbygd takkonstruksjon, TG er gitt utfra synlige konstruksjonsdeler.

Det er ikke registrert store nedbøyninger eller fuktmerker på befaringsdagen.

Gjenbygd takkonstruksjon.

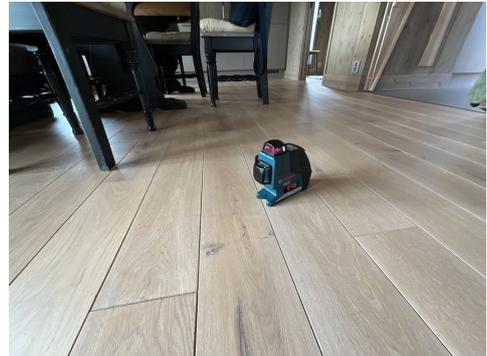
Høydeforskjeller kontrollert.

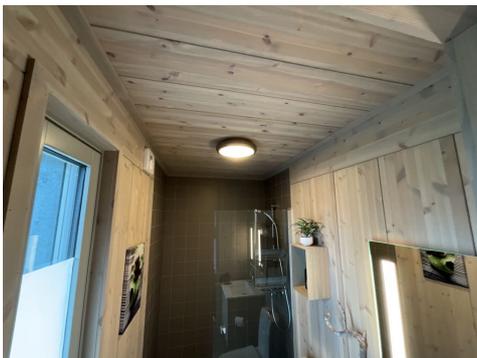
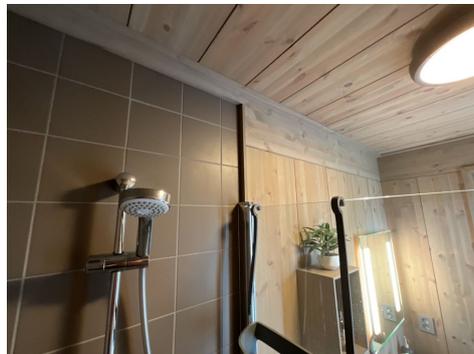
TG 1 Overflater vegger og himling

Det er registrert trepanel på overflater i våtsonen, med tanke på at dette er en fritidsbolig vil nok dette fungere til normalt bruk.

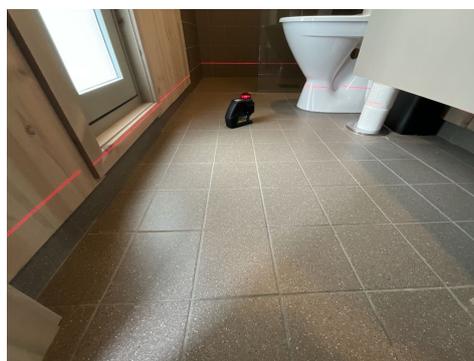
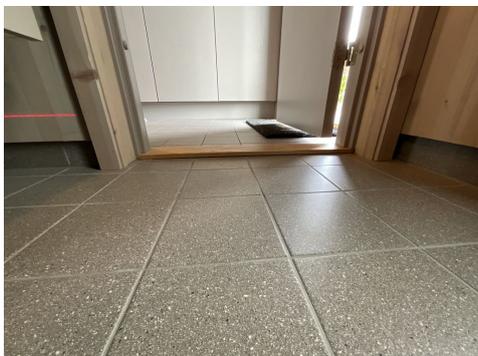
1 ETASJE > BAD

TG 2 Overflater Gulv

Det er registrert slett gulv på utsiden av dusjnise og en utett oppkant mellom dørstokk og baderomsgulv.

- Det er mulighet for at det kan forekomme vannlekkasje på våtrommet hvor vann ikke vil gå til sluk.
- Krav til fall er ikke oppfylt og gulvet er tilnærmet flatt (har ikke motfall).

- Vær oppmerksom ved bruk. For å få tilstandsgrad 0 eller 1 må gulvet bygges om, for å få riktig fall til sluk. Det vil imidlertid sjelden være økonomisk rasjonelt som et enkeltstående tiltak. Ved en eventuell renovering, påse at våtrommet bygges med riktig fall til sluk.

Anbefaler å minimum legge en silikonfuge langs list, foring og dørstokk for å hjelpe eventuelt lekkasjevann mot sluk i rommet, og stenge vannet når fritidsboligen ikke er bruk.
