# Tilstandsrapport

Del av tomannsbolig
-

Linneavegen 55, 2409 ELVERUM
-

Oppdragsnr.: 14566-1676

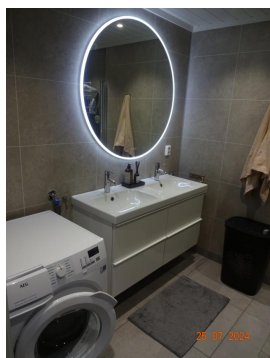
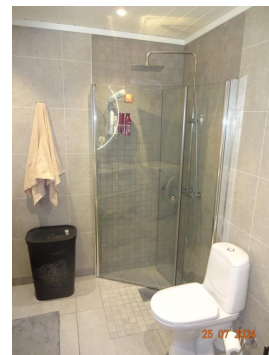
### 1. ETASJE > BAD/VASKEROM

#### ! TG 0 Overflater vegger og himling

Det er foretatt fuktsøk med fuktindikator på fuktutsatte steder. Ved bruk av fuktindikator ble det ikke målt fuktvariasjoner.

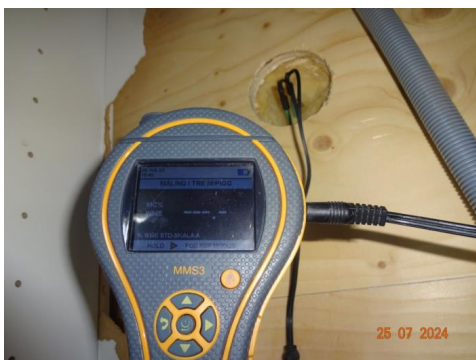
### TG 0 Tilliggende konstruksjoner våtrom

Hulltaking er foretatt nederst på delevegg mot våtsonen. Ved bruk av fuktmåler ble det ikke registrert unormale verdier.
