# Tilstandsrapport

Enebolig

Nesveien 128, 1960 LØKEN

Befaringsdato: 06.05.2025

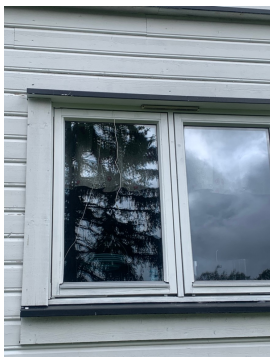
- Karmene i vinduer er slitte og det er sprekker i trevirket.

Til del stor værslitasje på utvendige overflater på vinduer. Noe lister rundt glass med sprekker.

Værslitte overflater vinduer

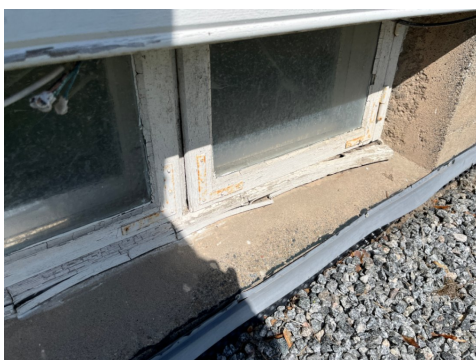
- Det er påvist vinduer med fukt/råteskader.

Råteskader i kjellervinduer

- Vinduer med råteskader må erstattes med nye.

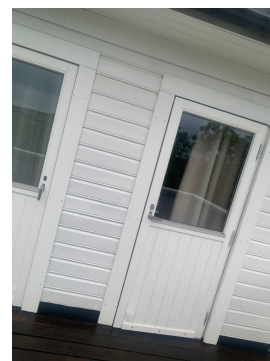
- Det er påvist avvik rundt innsettingsdetaljer.
- Det er påvist dør(er) med fukt/råteskader.
- Det er påvist dører som er vanskelig å åpne eller lukke.
- Karmene i dører er værslitte utvendig og det er sprekker i treverket.

Det er store fukt/svelleskader i dører på utvendig side. Dører går tungt. Dør mot øst med manglende beslag under dør og værslitasje utvendig, svelleskade i front.

Det er i dag fare for vann/fukttinntrengning i konstruksjon.

Fukt/svelleskader i dører.

Det må påregnes utskifting av dører mot vest. Dører vil over tid bli dårligere og det kan bli luftlekkasje, trekk fra dører.

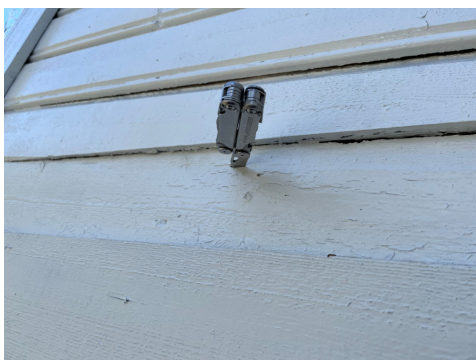
- Det er påvist fukt-/råteskader i konstruksjonen.
- Tekkingen på balkong/terrasse har uttetheter.
- Oppbyggingen av terrasse/balkong øker faren for skjulte skader i konstruksjonene.

Det ble funnet råteskader i treverk ved gulv, utvendig vindski, på balkong mot øst over inngang.

Råte i "vindski" ved balkong mot øst.

Råteskadet treverk, vindski, må skiftes ut. Det er i dag fare for fukt inn i konstruksjon.

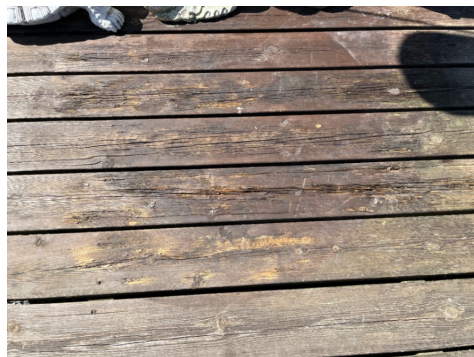
Det er slitte overflater på terrassegulv og begynnende råteskader stedvis i gulv.

Ved videre utvikling vil konsekvens være at en kan falle gjennom gulv.

Begynnende råteskader.

Det bør påregnes lokal utbedring/utskifting av terrassebord med begynnende råteskader.

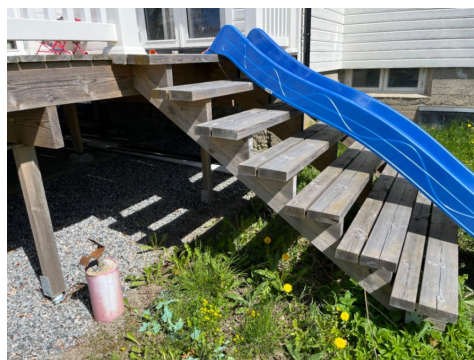
Konsekvens av manglende rekkverk er fall fra trapp.

Manglende rekkverk på trapp.

- Rekkverk må monteres for å lukke avviket.

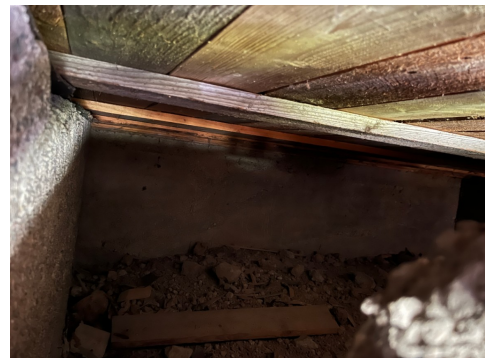
- Det er manglende fuktsperre på bakken.
- Det er påvist andre avvik:

Kun inspisert fra hull i mur.

- Fuktsperre på bakken bør etableres.
- Andre tiltak:

Det bør etableres fuktsperre på grunn i krypkjeller. Ved mye fuktighet i grunn kan dette medføre økt fukt belastning på konstruksjon.

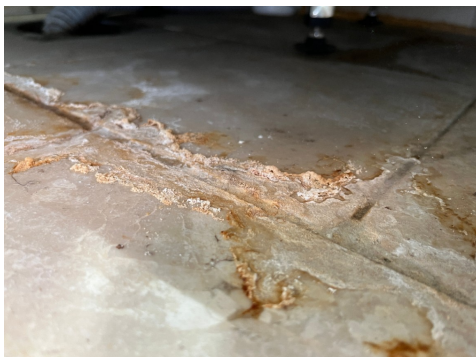
- Det er påvist at høydeforskjell fra topp slukrist til gulv/synlig topp membran ved dørterkel er mindre enn 25 mm.
- Det er påvist avvik i fallforhold til sluk i forhold til krav i forskrift på byggetidspunktet.
- Det er påvist avvik på varmekilde.
- Svertesopp er registrert

Saltutslag i fuger under kabinett

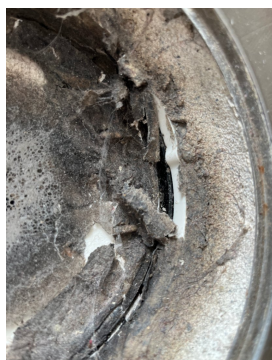
- Våtrommets tettesjikt/membran står foran utbedring/utskiftning.
- Løsningen/utførelsen rundt rørgjennomføringer gir fare for fukt inn i konstruksjoner.

Ikke synlig membran i sluk

Det må påregnes utskifting av gulv i rommet. Med hensyn til manglende tetting i rørgjennomføringer i vegger er det påregnelig med renovering av bad og tettesjikt.

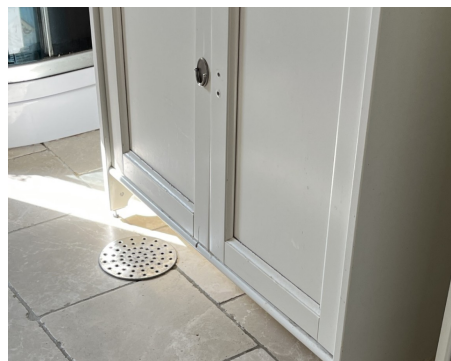
- Det er påvist skader på innredning.
- Det er påvist andre avvik:

Det er til del mye svelle/fukt-skader på innredning/servantskap.

Svelleskader i servantskap

- Det må foretas tiltak for å lukke avviket.

Det bør påregnes utskifting av servantskap. Konsekvens av svelleskader er estetiske.

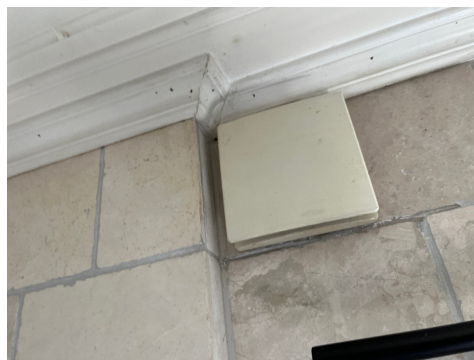
Defekt vifte

- Det bør etableres tilfredsstillende tilluft til våtrom f.eks. luftespalte ved dør e.l.
- Det må gjøres tiltak for å lukke avviket.

Vifte må skiftes og det må etableres tilluftspalte til rommet for å lukke avviket.

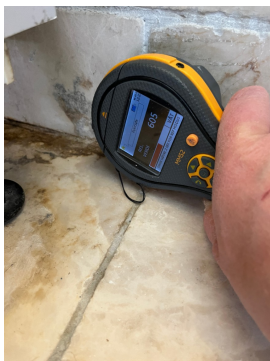
Ved enkelt overflate fuktsøk rundt dusjkabinett ble det funnet forhøyede fuktverdier i nedre kant av vegg og i gulv.

- Ved andre fuktundersøkelser enn hulltaking, er det påvist indikasjoner på fuktskader.

Forhøyede fuktverdier i nedre kant av vegg.

- Det må foretas tiltak for å lukke avviket.

Det er påregnelig med renovering av våtrom.

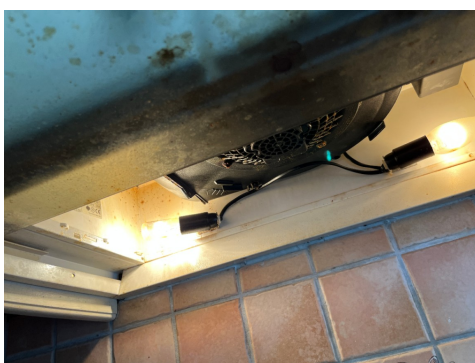
- Det er registrert avvik med avtrekk.

Manglende filter i ventilator

Det er påregnelig med utskifting av ventilator.
