Nesveien 128, 1960 LØKEN

**Stor enebolig m/dobbelgarasje,  
fine uteplasser og flott tomt på  
over 2 mål. Usjenert, med fri utsikt  
over landlig idyll!**

Befaringsdato: 06.05.2025

Rapportdato: 01.07.2025

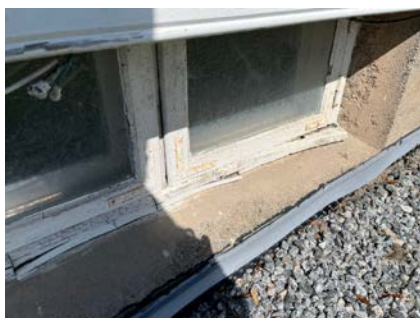
Kjeller har trevinduer med koblet glass, fra byggeår. Vurdering av avvik: Det er påvist vinduer med fukt/råteskader.

Råteskader i kjellervinduer

- Vinduer med råteskader må erstattes med nye.

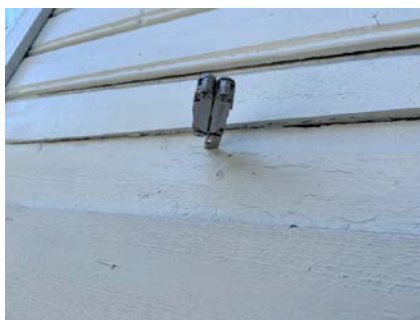
Råte i "vindski" ved balkong mot øst.

Det må påregnes utskifting av tettesjikt og terrassegulv på balkong mot øst, .  
Råteskadet treverk, vindski, må skiftes ut. Det er i dag fare for fukt inn i konstruksjon.

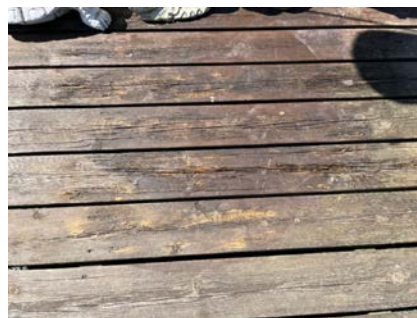
Terrasseplattning ved inngang.: Fundamentert direkte på singlet grunn. Bjelkelag og spalategulv i tre. Det er begynnende råteskader i terrassegulv. Gulv overflatebehandlet sommer 2025. Vurdering av avvik: Det er værslitt/oppsprukket trevirke/trepaneler. Det er slitte overflater på terrassegulv og begynnende råteskader stedvis i gulv.

Begynnende råteskader.

Det bør påregnes lokal utbedring/utskifting av terrassebord med begynnende råteskader.  
Ved videre utvikling vil konsekvens være at en kan falle gjennom gulv.

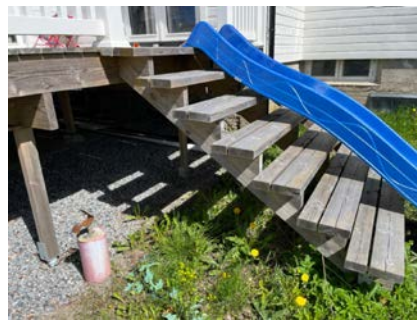
Trapp fra terrasse 1.etg. mot syd-vest, oppført i impregnerert treverk. Manglende rekkverk på trapp. Årstall: 2022 Kilde: Eier. Vurdering av avvik: Det er ikke montert rekkverk.

Konsekvens av manglende rekkverk er fall fra trapp.

Manglende rekkverk på trapp.

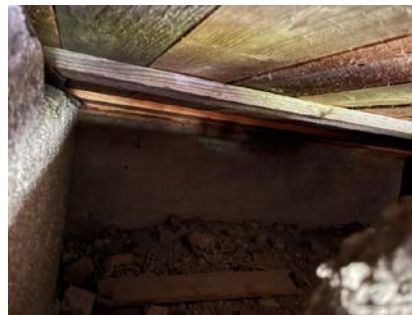
Lite utbygg mot vest har krypkjeller under trebjelkelag og stubbegulv. Krypkjeller kun innsisert via hull/lufteventil i mur-vegg. Vurdering av avvik: Det er manglende

fuktsperre på bakken. Det er påvist andre avvik: Det er begrenset tilgang til krypkjeller. Kun mulig å inspisere krypkjeller fra ventil/hull i mur.

Kun inspisert fra hull i mur.

Det bør etableres fuktsperre på grunn i kryp kjeller. Ved mye fuktighet i grunn kan dette medføre økt fukt belastning på konstruksjon.

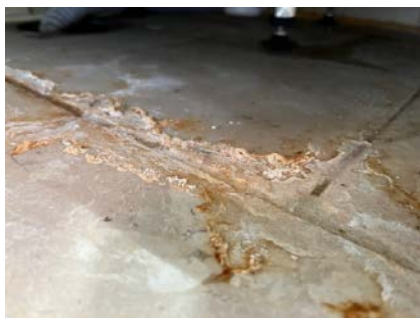
2.ETASJE > BAD

Saltutslag i fuger under kabinett

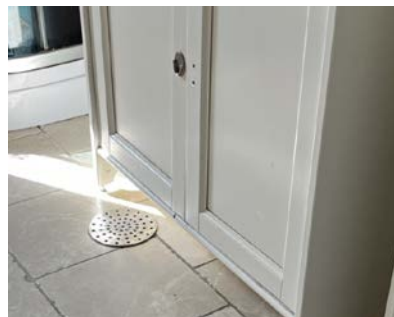
2.ETASJE > BAD

Gulvstående servantskap med hel servant. Gulvstående høyskap i hjørnet. Dusjkabinett, hjørne badekar og gulvstående toalett. Vurdering av avvik: Årstall: 2000 Kilde: Eier. Det er påvist skader på innredning. Det er påvist andre avvik: Det er til del mye svelle/fukt-skader på innredning/servantskap.

Svelleskader i servantskap

Det bør påregnes utskifting av servantskap. Konsekvens av svelleskader er estetiske.

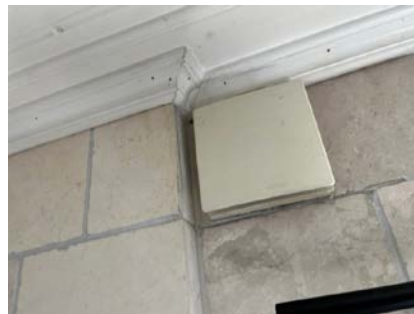
2.ETASJE > BAD

Defekt vifte

Vifte må skiftes og det må etableres tilluftspalte til rommet for å lukke avviket.

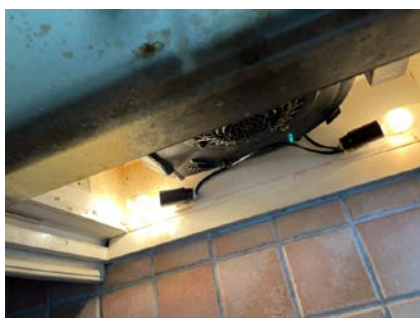
Manglende filter i ventilator

Det er påregnelig med utskifting av ventilator.
