Nesveien 128, 1960 LØKEN

**Stor enebolig m/dobbelgarasje,  
fine uteplasser og flott tomt på  
over 2 mål. Usjenert, med fri utsikt  
over landlig idyll!**

| Tilstandsrapport ..... | 55 |

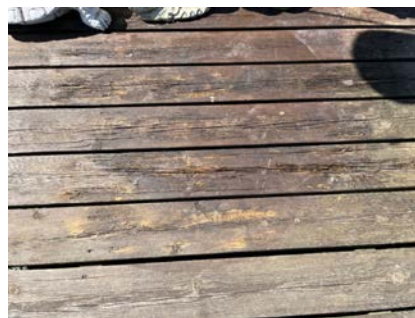
Terrasseplattning ved inngang.: Fundamentert direkte på singlet grunn. Bjelkelag og spaltegulv i tre. Det er begynnende råteskader i terrassegulv. Gulv overflatebehandlet sommer 2025. Vurdering av avvik: Det er værslitt/oppsprukket trevirke/trepaneler. Det er slitte overflater på terrassegulv og begynnende råteskader stedvis i gulv.

Begynnende råteskader.

Det bør påregnes lokal utbedring/utskifting av terrassebord med begynnende råteskader.  
Ved videre utvikling vil konsekvens være at en kan falle gjennom gulv.

**Kostnadsestimat: 10 000 - 50 000**

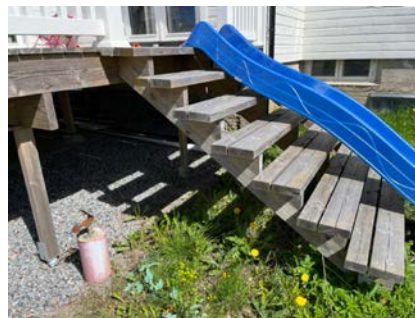
Trapp fra terrasse 1.etg. mot syd-vest, oppført i impregneret treverk. Manglende rekkverk på trapp. Årstall: 2022 Kilde: Eier. Vurdering av avvik: Det er ikke montert rekkverk.

Konsekvens av manglende rekkverk er fall fra trapp.

Manglende rekkverk på trapp.

**Kostnadsestimat: Under 10 000**

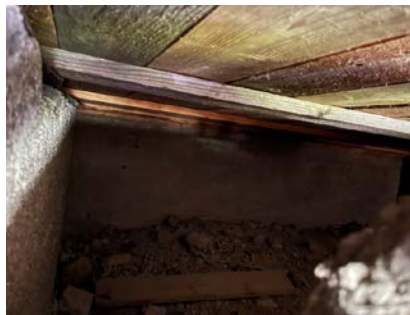
Lite utbygg mot vest har krypkjeller under trebjelkelag og stubbegulv. Krypkjeller kun innsisert via hull/lufteventil i mur-vegg. Vurdering av avvik: Det er manglende

fuktsperre på bakken. Det er påvist andre avvik: Det er begrenset tilgang til krypkjeller. Kun mulig å inspisere krypkjeller fra ventil/hull i mur.

Kun inspisert fra hull i mur.

Det bør etableres fuktsperre på grunn i kryp kjeller. Ved mye fuktighet i grunn kan dette medføre økt fukt belastning på konstruksjon.

**Kostnadsestimat: 10 000 - 50 000**

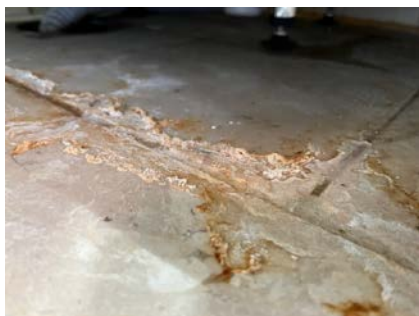
Gulvet er flislagt. Rommet har elektriske varmekabler. Fall mot sluk er målt til kun ca 10mm, fra topp flis ved terskel. Det er ikke synlig mansjett/tettesjikt i slukene. Årstall: 2000 Kilde: Eier. Vurdering av avvik: Det er påvist at høydeforskjell fra topp slukrist til gulv/synlig topp membran ved dørterskel er mindre enn 25 mm. Det er påvist avvik i fallforhold til sluk i forhold til krav i forskrift på byggetidspunktet. Det er påvist avvik på varmekilde. Svertesopp er registrert. Det er iht. eier brudd i varme-kabel. Denne er derfor ikke i funksjon. Det er svært begrenset fall på gulv i rommet. Det ble funnet svertesopp på fuger bak dusjkabinett og saltutslag i fuger under kabinett.

Saltutslag i fuger under kabinett

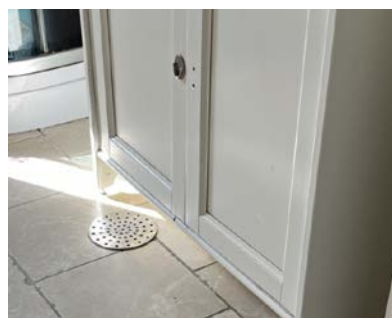
Gulvstående servantskap med hel servant. Gulvstående høyskap i hjørnet. Dusjkabinett, hjørne badekar og gulvstående toalett. Vurdering av avvik: Årstall: 2000 Kilde: Eier. Det er påvist skader på innredning. Det er påvist andre avvik: Det er til del mye svelle/fukt-skader på innredning/servantskap.

Svelleskader i servantskap

Det bør påregnes utskifting av servantskap. Konsekvens av svelleskader er estetiske.

Kostnadsestimat: 10 000 - 50 000

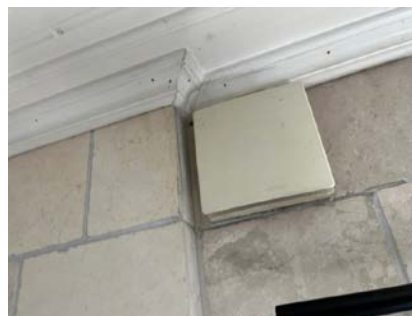
Det er avtrekk via elektrisk styrt vifte i yttervegg. Vifte er defekt. Årstall: 2000 Kilde: Eier. Vurdering av avvik: Våtrommet mangler tilluftsventilering, f.eks. spalte/ventil ved dør. Avtrekksvifte er defekt. Vifte er defekt.

Defekt vifte

Vifte må skiftes og det må etableres tilluftspalte til rommet for å lukke avviket.

Kostnadsestimat: Under 10 000
