# Tilstandsrapport

Fritidsbolig (Seksjon).

Ormsøyveien 10 A, 8850 HERØY

Befaringsdato: 11.03.2025

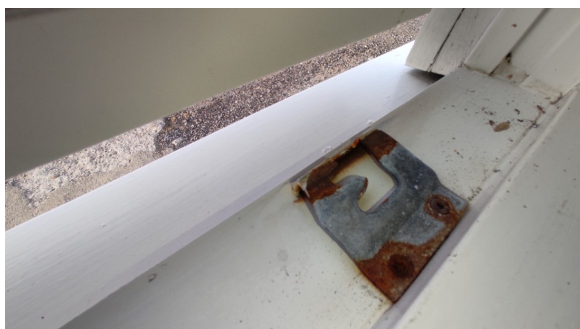
### TG 2 Vinduer

Beslaget er synlig rustet

Vurder utskifting eller behandling av rustent beslag (sliping, grunning og overmaling).

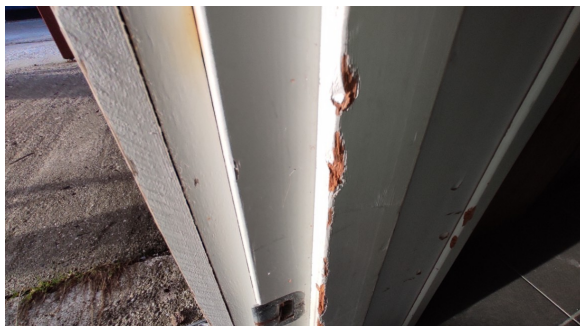
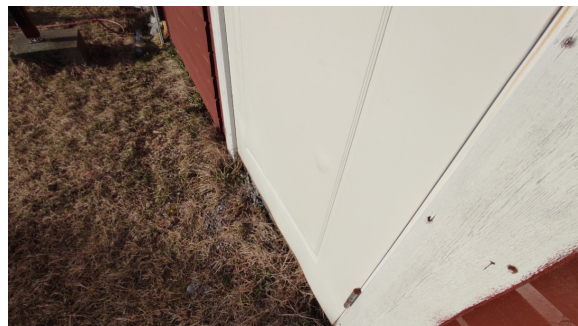
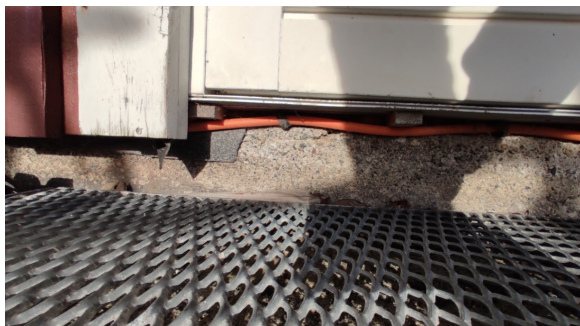
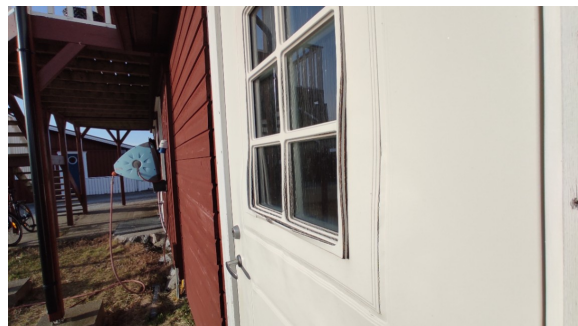
### TG 3 Dører

- Det er påvist avvik rundt innsetningsdetaljer.
- Det er avvik:

Bi-inngangsdør: Det er registrert slitasje på karm og fuktsvell i dørbladet.

Utskiftning må påregnes.

**Kostnadsestimat: 10 000 - 50 000**

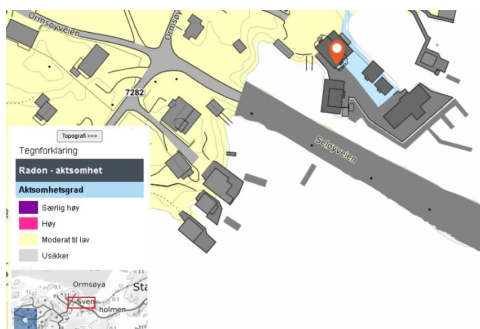
## TG 2 Radon

- Det er ikke foretatt radonmålinger, og bygget er heller ikke utført med radonsperre.

- Det bør gjennomføres radonmålinger.

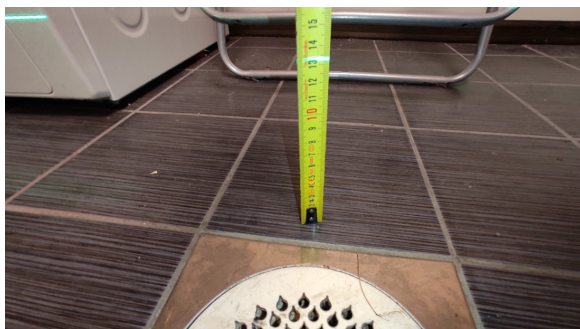
Kontroll av fallforhold.

### TG 2 Overflater Gulv

- Det er påvist at høydeforskjell fra topp slukrist til gulv/synlig topp membran ved dørterskel er mindre enn 25 mm.
- Det er påvist avvik i fallforhold til sluk i forhold til krav i forskrift på byggetidspunktet.

Gulvet er tilnærmet flatt.

- Det må foretas utbedring av fallforhold.
- Et bad med manglende/reduert fall til sluk blir mindre funksjonelt og sikkert for brukeren. Dette kan medføre stående vann på gulvet, vann som ikke ledes effektivt til sluket, økt risiko for at vann renner ut av rommet og redusert sklisikkerhet på gulvet.

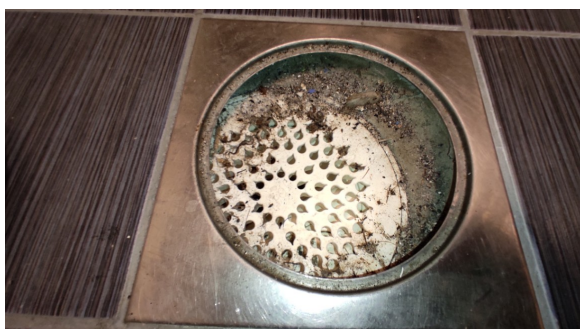
### TG 3 Sluk, membran og tettesjikt

Det er ingen membran på vegger eller oppkant på vegg.

En må forvente generell oppgradering av våtrommets tettesjikt/membran for at våtrommet skal tåle en normal bruk etter dagens krav (tett våtsone). En samlet TG 3 for rommet er satt med bakgrunn i alder og manglende tetthet i våtsonen på rommet. Det er ikke behov for å gjennomføre en detaljert tilstandsanalyse, etter standardens krav.

**Kostnadsestimat: 100 000 - 300 000**

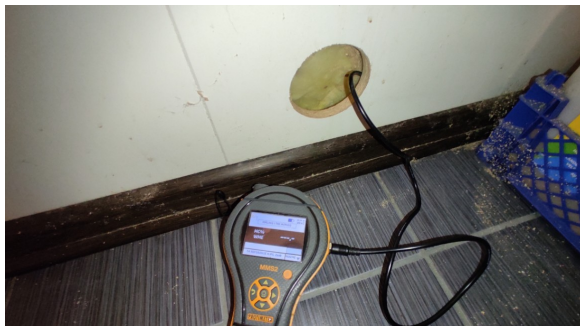
Hulltaking ble utført mot våtsone fra tilliggende rom.

Det ble ikke registrert forhøyede fuktverdier, og måleresultatet ble ikke synlig på fuktmåleren. Dette vil si at trevirket inneholder mindre enn 8% fuktighet. Generelt bør ikke fuktigheten i trevirket ligge høyere enn 15%.
