# Tilstandsrapport

Leilighet - Fritidsbolig

Ormsøyveien 10 A, 8845 SELØY

Befaringsdato: 29.03.2026

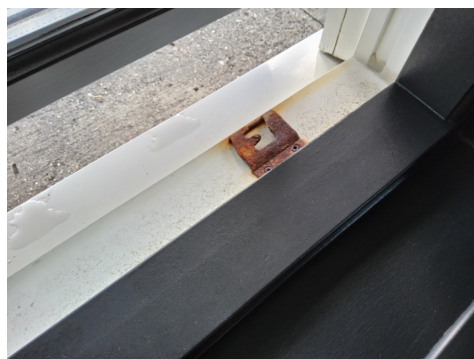
Det er påvist rustskader på låsemekanismer og/eller beslag. Årsaken er at vinduer er utsatt for salt i kystmiljø og/eller ikke har fått tilstrekkelig vedlikehold. Vinduer i kystmiljø krever enten hyppigere vedlikehold eller rustfrie materialer. Det er påvist noen vinduer som er vanskelig å åpne/lukke. Årsaken kan være feiljustering eller defekt låsemekanisme.

Det er påvist rustskader på låsemekanismer og/eller beslag. Årsaken er at vinduer er utsatt for salt i kystmiljø og/eller ikke har fått tilstrekkelig vedlikehold. Vinduer i kystmiljø krever enten hyppigere vedlikehold eller rustfrie materialer.

- Vinduer må justeres.

Deler som har sterke rustangrep bør skiftes ut eller slipes og overflatebehandles. Konsekvensen av å ikke gjøre noe, er at rustangrepene fortsetter, og at delene til slutt slutter å virke. Det kan også føre til økt misfarging i området rundt. Det bør gjøres forsøk på å justere vinduer som er vanskelig å lukke. Dersom dette ikke virker, må låsemekanismer repareres. Konsekvensen av å ikke gjøre noe, kan være at vinduer er utette, ikke er tilstrekkelig innbruddssikre eller at de plutselig kan åpne seg uønsket.

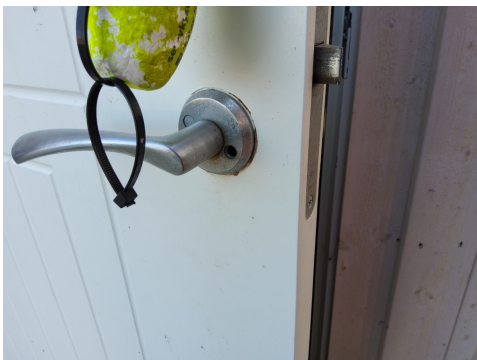
Hovedytterdør har glipper mellom dør og karm. Årsaken er feiljustering. Det mangler en skrue på dørvrider og dørvrider er løs. Årsaken er at denne har løsnet, og ikke blitt satt fast, og til slutt ramlet av.

Det mangler en eller flere skrue på dørrvider og dørrvider er løs. Årsaken er at denne har løsnet, og ikke blitt satt fast, og til slutt ramlet av.

Konsekvensen av å ikke gjøre noe, er varmetap og lekkasje. Ny skrue må settes inn for å sette fast dørvrider. Konsekvensen av å ikke gjøre noe, vil være at dørvrider til slutt ramler av. Det kan også komme vann/vind inn i dørblad som følge av at dette er løs.

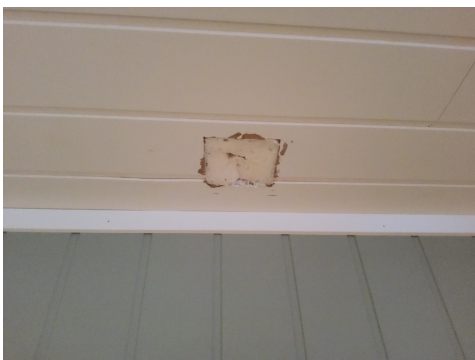
Det er skader i himling. Årsaken er at utstyr/konstruksjoner har blitt fjernet og etterlatt merker/hull. Bildet er tatt på soverom.

Skader i himling må repareres for å lukke avvik. Det må enten sparkles og males eller byttes bord/plater. Konsekvensen av å ikke gjøre noe, er ikke noe annet enn estetisk. Hull i vegger må repareres for å lukke avvik. Det kan gjøres med sparkling og maling/beis. Det er ingen konsekvens av å ikke gjøre dette utover det estetiske.

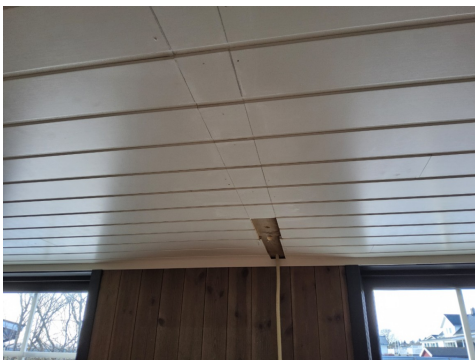
Det er skader i himling. Årsaken er at utstyr/konstruksjoner har blitt fjernet og etterlatt merker/hull. Bildet er tatt over der kjøkken skal monteres.

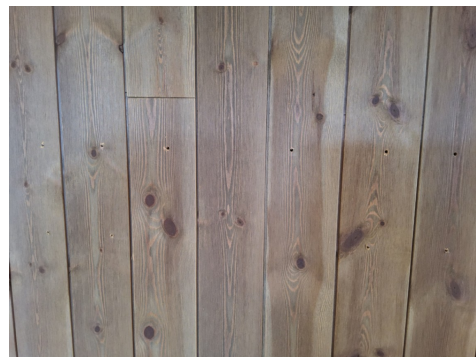
Det er skader på vegger som består av merker og skruehull. Årsaken er at gjenstander som har vært montert/hengt på vegg har blitt fjernet. Bildet er tatt i stuen.

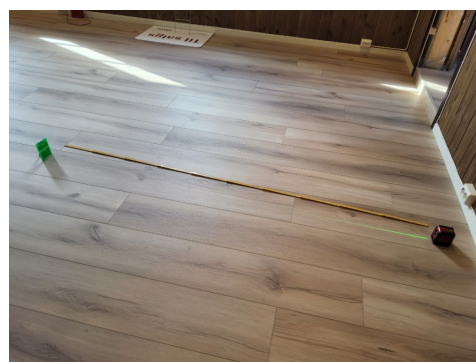
- Målt høydeforskjell på mellom 10 - 20 mm innenfor en lengde på 2 meter. Tilstandsgrad 2 gis med bakgrunn i standardens krav til godkjente måleavvik.

Det er høydeforskjell på gulv mot grunn ut over standardens krav til måleavvik. På betonggulv kommer dette som regel av ujevnheter i betongoverflate fra støping av gulv. Det kan også være setninger. Eksakt årsak er ikke mulig å fastslå. Bildet er tatt i stue.

- For å få tilstandsgrad 0 eller 1 må høydeforskjeller rettes opp. Det vil imidlertid sjelden være økonomisk rasjonelt som et enkeltstående tiltak i en bolig som dette. Dersom boligen en gang skal renoveres, kan man vurdere slike tiltak.

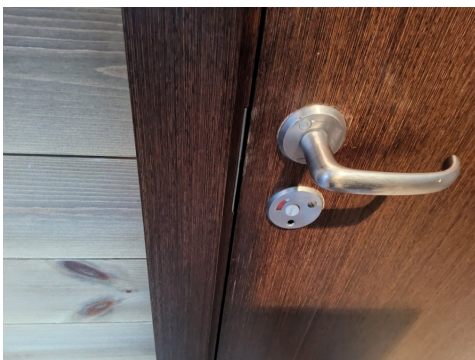
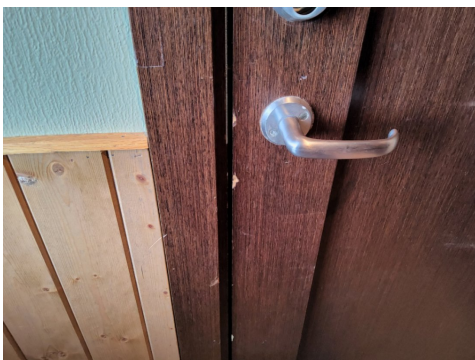
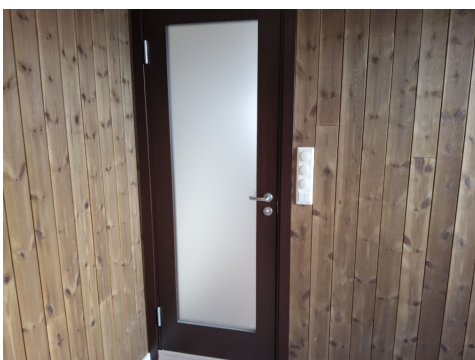
Innvendige dører har skalkemerker/skader sannsynligvis som følge av at ting har blitt flyttet gjennom dører og slått borti dørblad og/eller karm. Det mangler en vrider på en dør til bod. Årsaken er nok at denne ikke har vært tilstrekkelig festet.

Hakk og riper

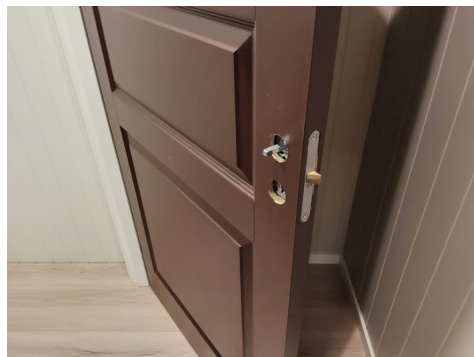
Dørvrider mangler.

Montere manglende dørvrider. Konsekvensen av å ikke gjøre noe, vil være at døren ikke kan åpnes fra begge sider.

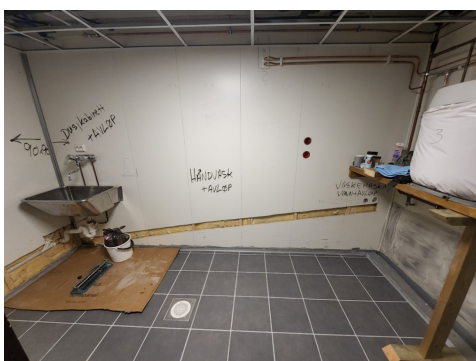
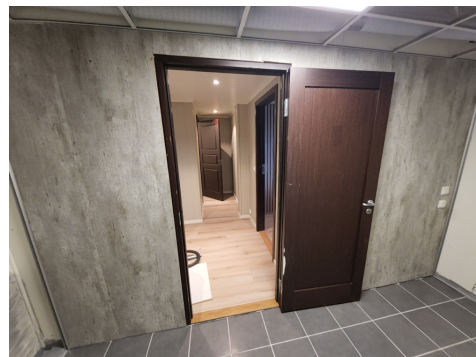
Bad er under arbeid.

Gjøre badet ferdig.

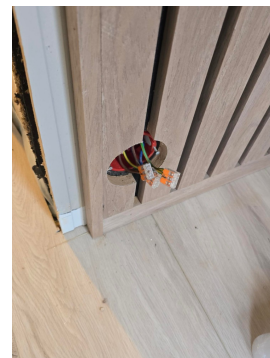
**Ja**

Åpen veggbok

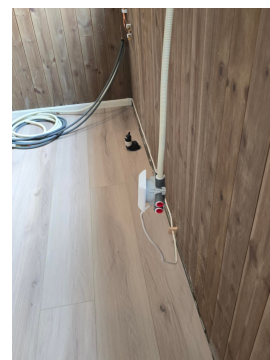
Anlegget fremstår som relativt nytt og som å være forskriftsmessig installert. Det mangler imidlertid samsvarserklæring på det meste av arbeidet, og i tillegg er det pågående uferdige arbeider, der det finnes løse ledninger og åpne veggbokser med kabler i. For å lukke avviket må arbeider fullføres, dokumentasjon fremskaffes eller utføre en utvidet el-kontroll.

Løse ledninger

**Ja** Grunnet manglende dokumentasjon og samsvarserklæring anbefales det enten å fremskaffe alt dette for takstingeniør eller få utført en utvidet el-kontroll.

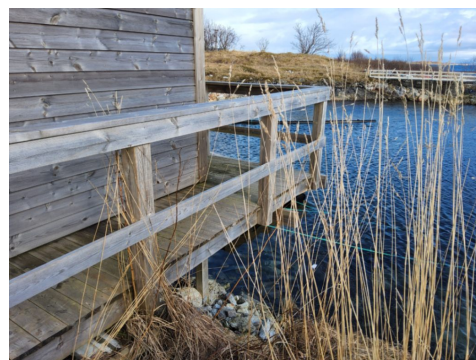
- Åpninger i rekkverk på balkong eller terrasse er ikke i henhold til krav i dagens forskrifter.
- Det er ikke foretatt radonmålinger, og bygget er heller ikke utført med radonsperre.
- Det er mangler/skader på røykvarslertstyr ihht gjeldende forskrift om brannforebygging.
- Det er tegn på avvik i branncelleinndeling ut ifra dagens byggt tekniske forskrift.
- Rekkverket på balkong eller terrasse er for lavt i forhold til dagens krav.

For store åpninger i rekkverk.

- For å avklare omfanget av avvik ved branncelleinndeling må det gjøres nærmere undersøkelser av en kvalifisert fagkyndig person. Brannen kan spre seg raskere ved avvik i branncelleinndelingen.
- Det bør gjennomføres radonmålinger.
- Åpninger i rekkverk på balkong eller terrasse må endres for å tilfredsstille krav på byggemeldingstidpunktet.
- Det er ikke krav om utbedring av rekkverkshøyde opp til dagens forskriftskrav.
- Innhent nytt røykvarslertstyr.
