# Tilstandsrapport

Tomannsbolig

Apeltunvegen 54D , 5222 NESTTUN

Oppdragsnr.: 21285-1012

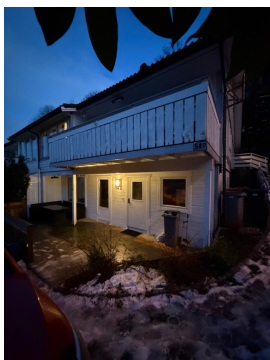
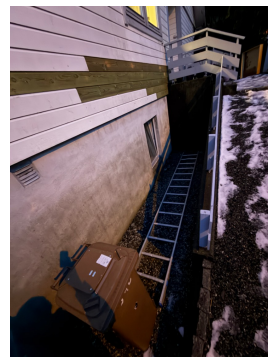
### TG 1 Veggkonstruksjon

Veggene av trekonstruksjon og betong. Fasade er kledd med liggende bordkledning og pusset betong.

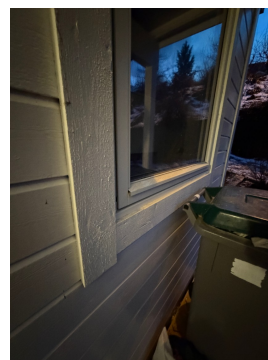
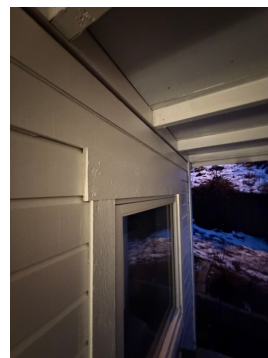
### TG 2 Vinduer

Bygningen har malte trevinduer, vinduer i stue/kjøkken fra byggeår, vindu på minste soverom er datert 2014, vindu på hoved soverom blir byttet i 2026.

TG2 på vinduer grunnet alder, på vinduet på det minste soverommet er det ikke monter vannbord over eller under vindu.

TG2 grunnet alder og avvik på belistning på vindu.

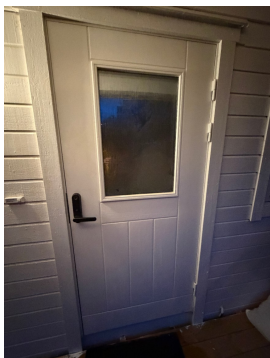
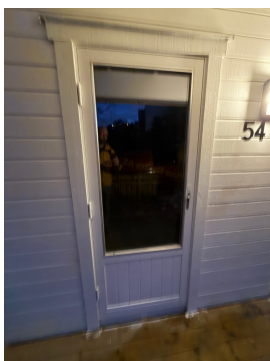
### TG 2 Dører

Bygningen har teak hovedytterdør, malt utvendig og malt balkongdør i tre.

TG2 grunnet alder.

Tiltak må påberegnes på sikt.

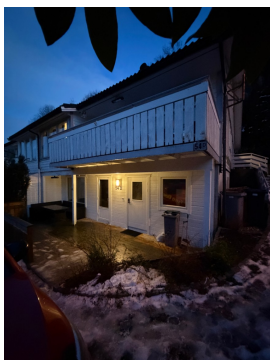
## TG 1 Balkonger, terrasser og rom under balkonger

Terrasse fra 2023, oppmålt til ca 22m<sup>2</sup>.

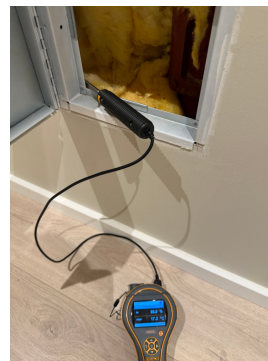
### TG 1 Rom Under Terreng

Det er søkt etter fukt med overflate måling på alle vegger som ligger mot inntilfylt terreng.  
Det er målt relativ luftfuktighet via luke på soverom med normale verdier.

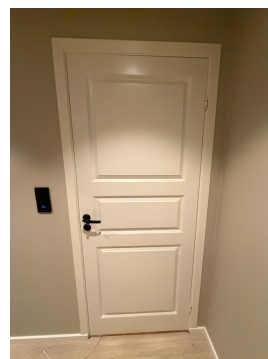
### TG 1 Innvendige dører

Innendig har boligen malte fyllingsdører.

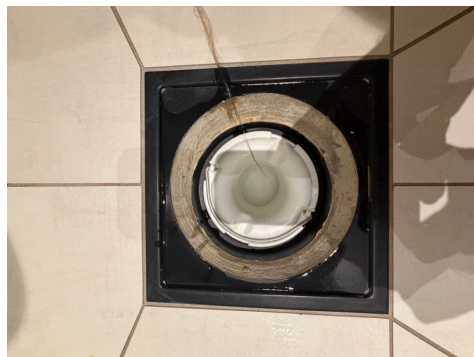
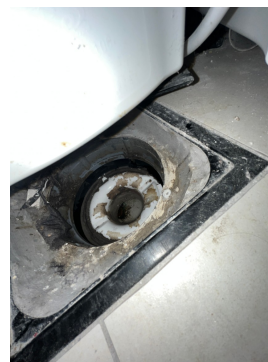
### ! TG 1 Sluk, membran og tettesjikt

Det er plastsluk og smøremembran med dokumentert utførelse.

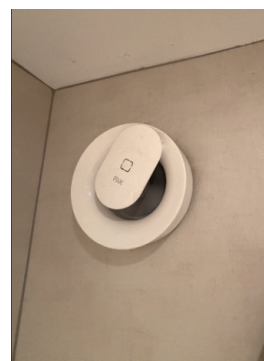
### ! TG 1 Ventilasjon

Det er elektrisk styrt vifte, tilluft fra tilstøtende rom.

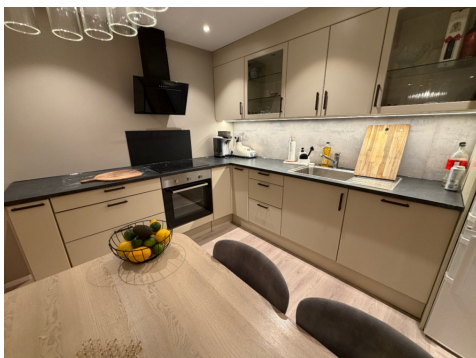
## ! TG 1 Overflater og innredning

Kjøkkenet har innredning med glatte fronter. Benkeplaten er av laminat.  
Det er kjølfryseskap, oppvaskmaskin, platetopp, stekeovn, vannstoppsystem og komfyrvakt.

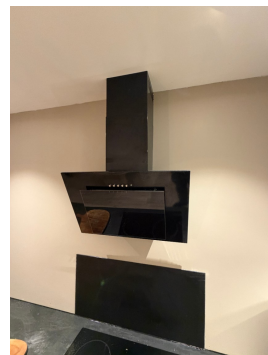
## ! TG 2 Avtrekk

Det er kjøkkenventilator med kullfilter.

- Det er kun kullfilterventilator på kjøkkenet og heller ikke andre forserte/mechaniske avtrekksløsninger fra kokesonen.

- Det er vanskelig å etablere andre løsninger.

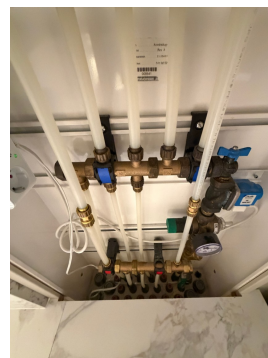
## ! TG 1 Vannledninger

Innvendige vannledninger er av plast (rør i rør). Det er besikket i rørskap.

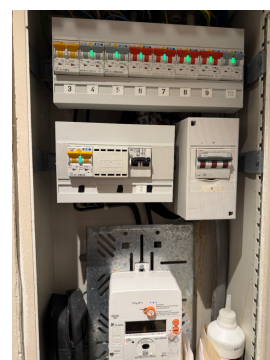
Det er ikke kursliste i skapet på befaringsdagen, selger opplyser om at denne skal henges opp.
