# Tilstandsrapport

Leilighet

Apeltunvegen 54D , 5222 NESTTUN

Befaringsdato: 14.01.2026

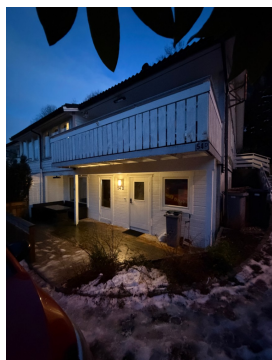
### TG 1 Veggkonstruksjon

Veggene av trekonstruksjon og betong. Fasade er kledd med liggende bordkledning og pusset betong.

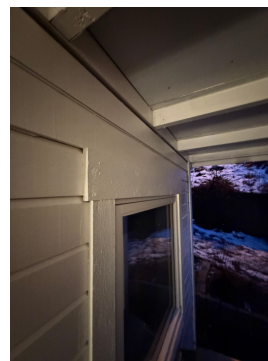
### TG 2 Vinduer

Bygningen har malte trevinduer, vinduer i stue/kjøkken fra byggeår, vindu på minste soverom er datert 2014, vindu på hoved soverom blir byttet i 2026.

TG2 på vinduer grunnet alder, på vinduet på det minste soverommet er det ikke monter vannbord over eller under vindu.

TG2 grunnet alder og avvik på belistning på vindu.

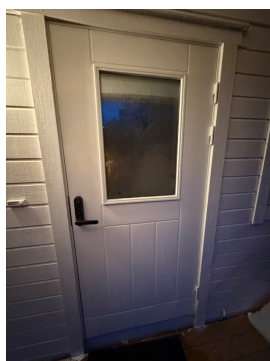
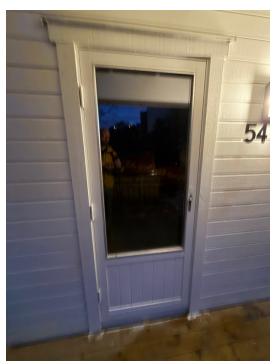
### TG 2 Dører

Bygningen har teak hovedytterdør, malt utvendig og malt balkongdør i tre.

TG2 grunnet alder.

Tiltak må påberegnes på sikt.

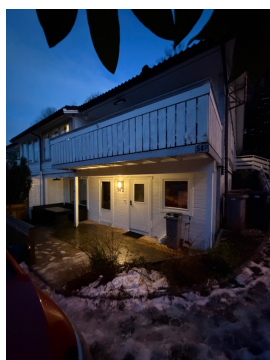
## TG 1 Balkonger, terrasser og rom under balkonger

Terrasse fra 2023, oppmålt til ca 22m<sup>2</sup>.

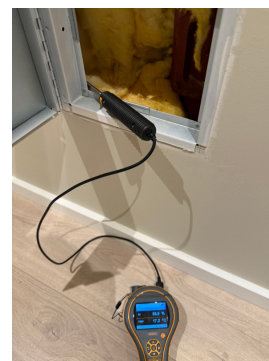
## TG 1 Rom Under Terreng

Det er søkt etter fukt med overflate måling på alle vegger som ligger mot inntilfylt terreng.  
Det er målt relativ luftfuktighet via luke på soverom med normale verdier.

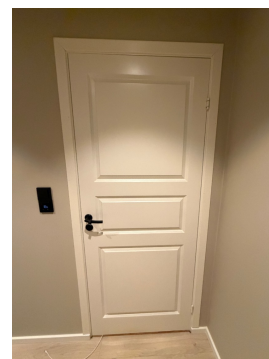
## TG 1 Innvendige dører

Innendig har boligen malte fyllingsdører.

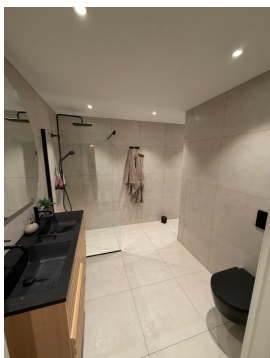
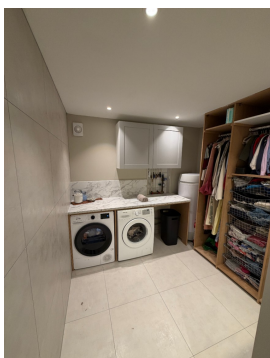
## KJELLER > BAD/VASKEROM - 12.4M2

Bad er renovert i 2023, vaskerom er etablert i 2025.

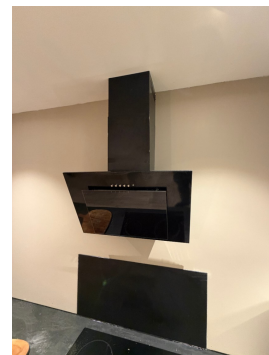
## ! TG 2 Avtrekk

Det er kjøkkenventilator med kullfilter.

- Det er kun kullfilterventilator på kjøkkenet og heller ikke andre forserte/mechaniske avtrekksløsninger fra kokesonen.

- Det er vanskelig å etablere andre løsninger.

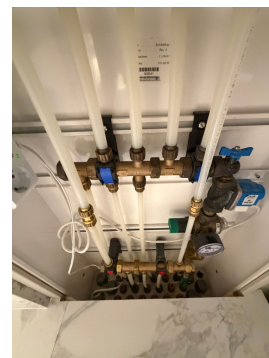
## ! TG 1 Vannledninger

Innvendige vannledninger er av plast (rør i rør). Det er besikket i rørskap.
