# Tilstandsrapport

Enebolig

Forsetbakken 9, 7717 STEINKJER

Befaringsdato: 16.05.2025

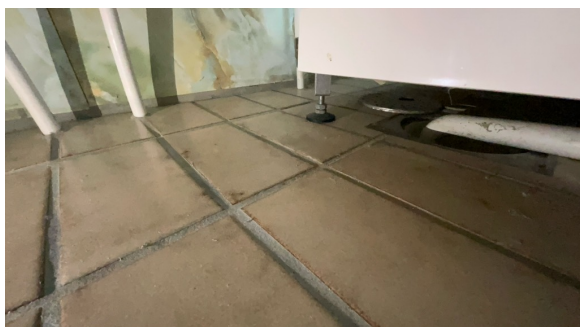
- Det er påvist mangelfull/feil utførelse rundt rørgjennomføringer e.l. som gir fare for fukt i konstruksjonen i våtsone.
- Membran kan ikke konstateres (ikke synlig og det foreligger heller ikke dokumentasjon).
- Mer enn halvparten av forventet brukstid er passert på membranløsningen.
- Mer enn halvparten av forventet brukstid er passert på slukløsningen.
- Sluk har begrenset mulighet for inspeksjon og rengjøring.

- Når sluket har begrenset tilgang, er det vanskelig å rengjøre sluket og å inspisere den for å oppdage skader i membranen/fuger rundt sluket, som er avgjørende for å forhindre lekkasjer.
- Overvåk tilstanden jevnlig. For å få tilstandsgrad 0 eller 1 må slukløsningen skiftes ut og sannsynligvis må også membransjiktet skiftes/utbedres. Det er imidlertid vanskelig å si noe om tidspunktet for når dette er nødvendig.
- Det må gjøres nærmere undersøkelser. Manglende membran/tettesjikt medfører risiko for lekkasjer og fukt i konstruksjonen.
- Det må foretas utbedring for å unngå fuktskader i konstruksjonen.
- Det er viktig å merke seg at levetiden til en membran varierer basert på kvalitet, installasjon og bruk. Eldre membraner kan bli sprø og sprekke opp, noe som fører til at de mister sin vanntettende funksjon. Dette kan resultere i vannlekkasjer gjennom vegger og gulv og fuktskader.

Fortsatt bruk av dusjkabinett anbefales til rommet eventuelt er oppgradert.
