Tilstandsrapport

📍 Hølandsveien 1257, 1960 LØKEN

Befaringsdato: 26.08.2024

Oppdragsnr.: 21410-1240

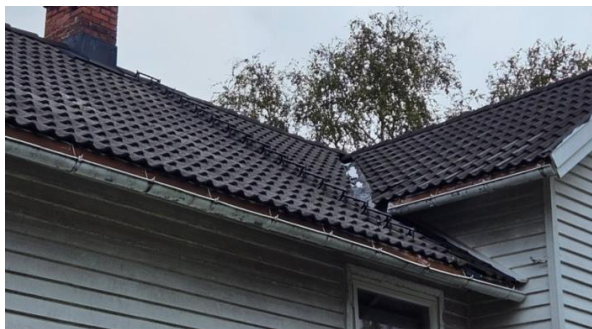
Det er påvist deformasjoner på takrenner.
Forkantbeslag med skader.

Takrenner, nedløp, beslag og ellers annet utstyr på tak må skiftes når taket byttes. Anbefales utført innen rimelig tid.

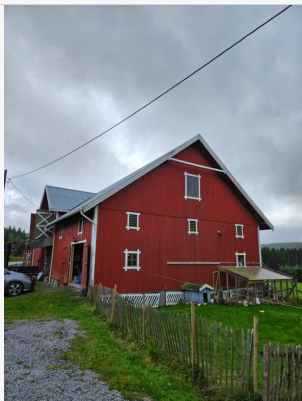
Låve/fjøs

Bygget er oppført på tradisjonelt vis. Fjøs oppført i laftet tømmer med et areal på 68 kvm. Støpt gulv, tømmer i innvendig vegger og plassbygd innredning i treverk. Vestre delen av innvendig gulv har setningsskader som følge av utglidning av ringmur. Ringmur er reparert. Resten av låven utgjør vognskjul/lager på grunnplan. Tregulv på bjelkelag. I nordvestre hjørne er det avdelt og isolert en eldre stall som senere er brukt som hønsehus. Adkomst i nordre del er via doble bladdører. Det er høygulv over fjøs. Innkjøring via støpt utvendig bru og dobbelt bladdør. Både fjøs og låve er fundamentert på leire, støpt ringmur under fjøs, forøvrig støpte pillarer. Bindingsverk/stolpebygg utvendig kledd med stående panel. Platetak med undertak av spon. Det er lagt inn vann via en elvestadkabel som er trukket fra bolighuset. Det er også installert en elbillader på veggen i det nordre hjørnet.

Det må påregnes vedlikehold og oppgradering. Omfanget av vedlikeholdet avgjøres i stor grad av fremtidig bruk. Tregulvet i 1. og 2. et. er ikke dimensjonert for store landbruksmaskiner.

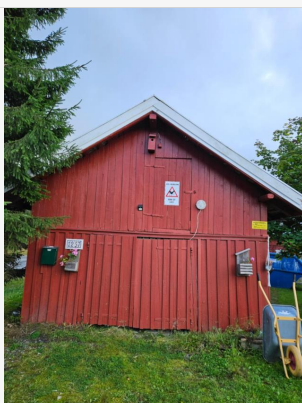
Grisehus

Grisehuset ligger langs Hølandsveien og ved innkjøringen til tunet. Oppført på støpt ringmur, innvendig støpt gulv men med mye setninger. Kubbevegger innvendig pusset (store sprekkeformasjoner) og utvendig panelt. Innvendig areal er inndelt i to rom på tilsammen 36 kvm. Saltak teknet med tegltakstein. Innvendig tak også i noe dårlig forfatning. Dobbelt bladdør mot nord og enkel dør mot vest.

Bygget har et stort vedlikeholdsetterslep og har behov for omfattende reparasjoner og oppgradering. Fremtidig bruk vil være avgjørende for omfanget av oppgradering.

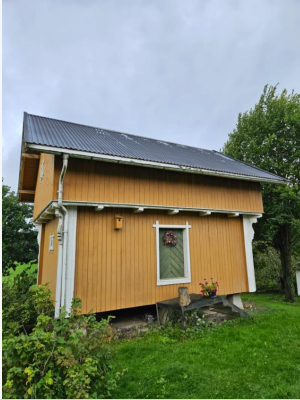
Stabbur

Det er påvist slitt overflatebehandling og noe fuktbelastet treverk utvendig, spesielt mot sør og vest. Det må påregnes normalt vedlikehold.

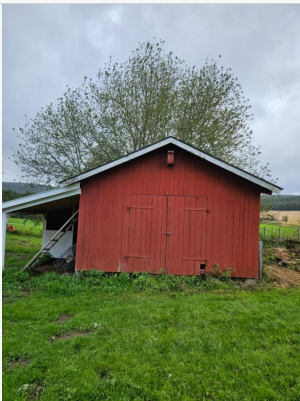
Vedbod

Hovedbygget har skjevheter og kledningen har spredt råteskader. Det må påregnes retting av bygget samt utskifting av råteskadet kledningsbord.
