# Verditakst for landbrukseiendom

## Hølandsveien 1257

1960 LØKEN

Gnr. 49 Bnr. 3

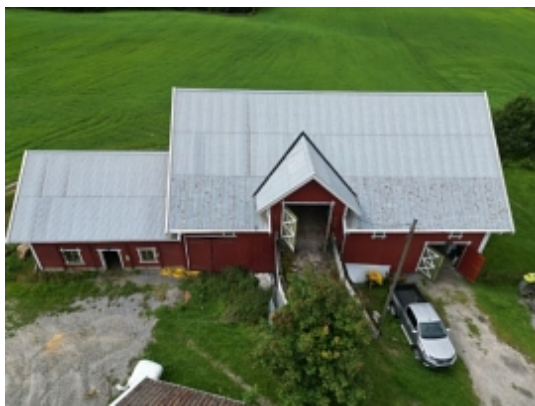
Låve og fjøs er oppført på tradisjonelt vis. Fjøs oppført i tømmer med et areal på 72 kvm. Støpt gulv, tømmer i innvendig vegger og plassbygd innredning i treverk tilpasset geit. Vestre delen av innvendig gulv har setningsskader som følge av utglidning av ringmur. Ringmur er reparert. Fjøset har innlagt vannpost. (elvestadledning).

Bygningen er godt fundamentert bortsett fra en pillar mot nordvest.

Låve Forsiden mot øst.

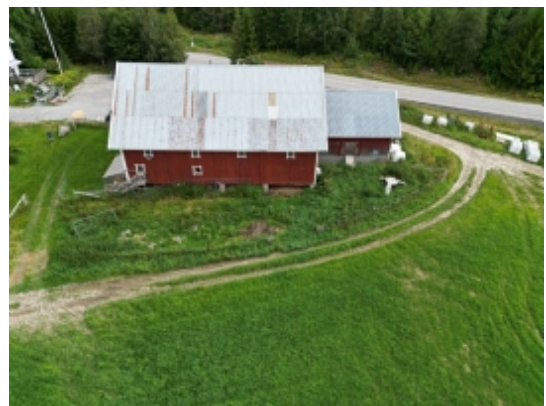
Låve Baksiden mot vest

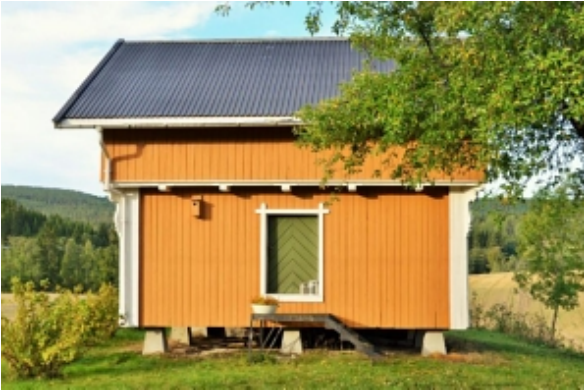
Stabburet er oppført i en og halv etasje med et lite utlegg i annen etasje. Fundamentert på støpte pillarer. Oppført i laftet tømmer, utvendig kledd med stående panel. Panel mot vest i gavl er slitt og bør skiftes. Tak tekket med plater.

**Stabbur** Fasade mot tunet.

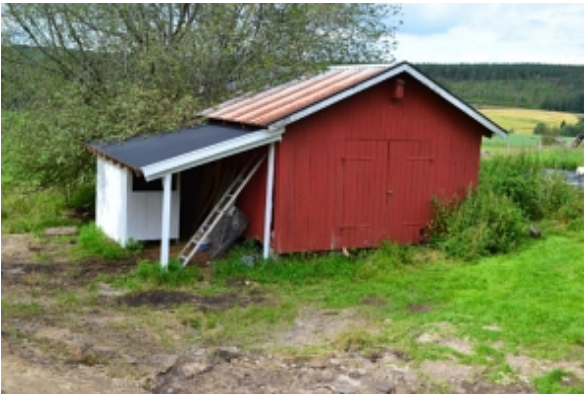
**Vedskjul, stall**

Bygningen har enkelte setningsskader.

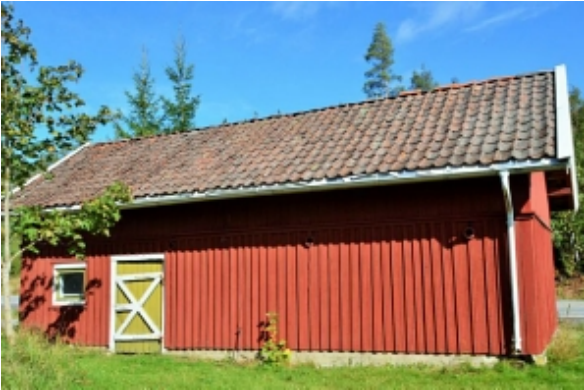
Oppført på støpt ringmur, innvendig støpt gulv men med mye setninger. Kubbevegger, innvendig pusset og utvendig panelt. Innvendig areal er inndelt i to rom hvor arealet lengst mot sør utgjorde et hønehus, den nordre delen utgjorde grisehus.

Innvendig tak også i noe dårlig forfatning.

Gris/hønsesus Fasade mot vest.
