# Tauramarkkroken 25

### Tilstandsrapport

### Eierskifte

Boligtype: Enebolig

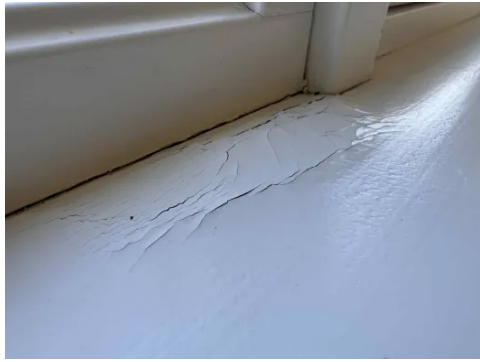
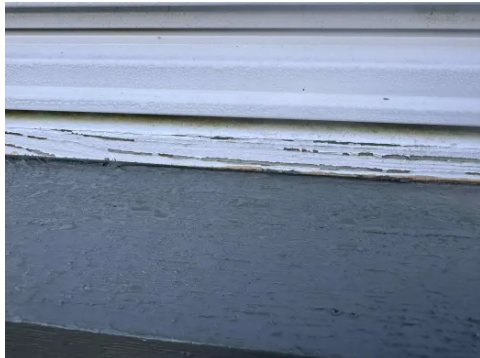
Det registreres stedvis slitte vinduskarmen / dører, rust i hengsler på balkongdør, svellinger i vindusforing på bad v/ badekar og i stuevindu 2 etg. mot Vest.

Anbefaler overflatebehandling av slitte vinduskarmen / dører, tette utvendig mellom vinduer i 2 etg. mot Vest og bytte vindusforinger med skader.

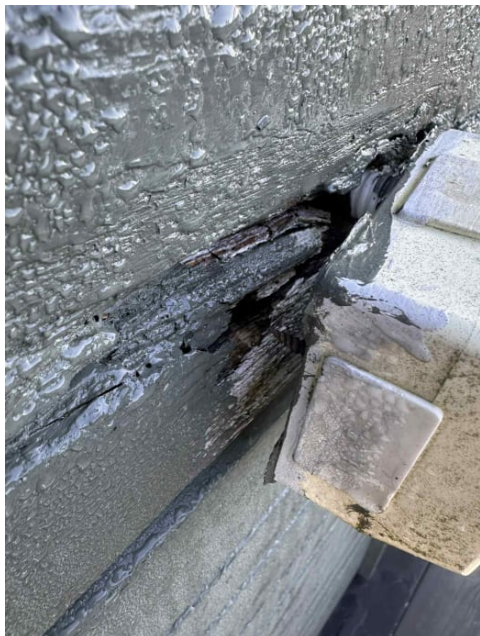
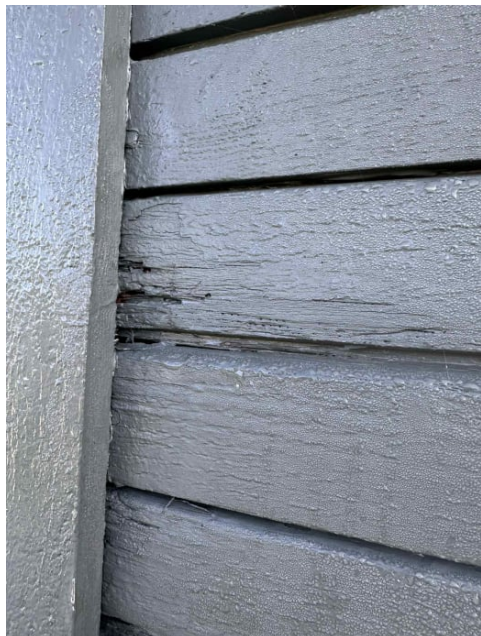
Det registreres stedvis råteskade / slitte overflater i trekledning og skade i nedre kant på fasadeplate mot Sør v/ terrasse 1 etg.

Anbefaler å bytte treverk med råteskader og overflatebehandle slitte overflater i trekledning.

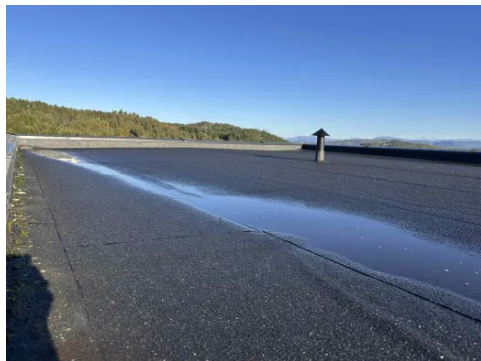
Det er ikke registrert overløp på tak og det registreres ujevnt fall, dette vil medføre ansamling av vann.

Overløp på taket bør etableres for bedre vannsikkerhet, fall bør utbedres ved ny tekking og anbefaler jevnlig kontroll av taket.

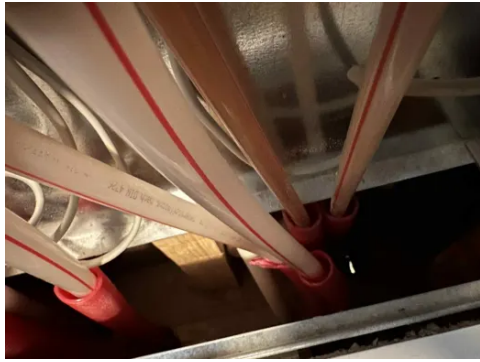
| Det registreres manglende tett bunn m/ drepsrør i vannfordelerskap til vannbåren gulvvarme i u etg. 1 etg. og 2 etg. Ved en evt. lekkasje vil vann renne fritt i vegg / gulv. | |

| Anbefaler å etablere tett bunn m/ drepsrør til våtrom for synliggjøring av evt. lekkasje i vannfordelerskap til vannbåren gulvvarme. Dette gjelder i u etg. 1 etg. og 2 etg. | |
