# Tilstandsrapport

Boligbygg med flere boenheter

Marviksveien 9, 4631 KRISTIANSAND S

Befaringsdato: 21.10.2025

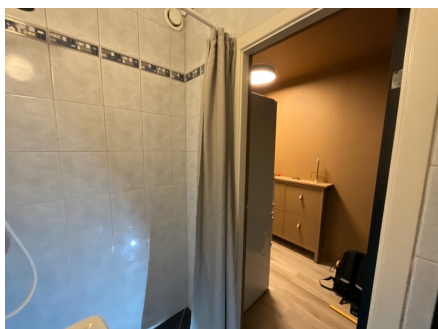
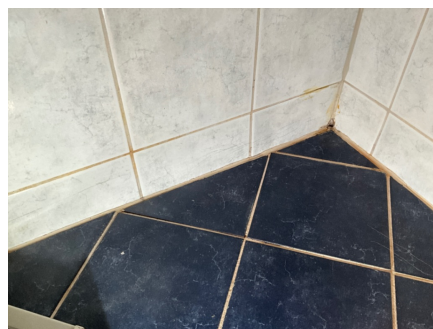
Veggene har overflater av fliser. I taket er det malte slette plater.

- Det er påvist sprekker i fliser.
- Det er vindu/dør med ikke fuktbestandige materialer i våtsonen (ved vask, dusj, badekar, osv.), løsningen eller byggematerialet er uegnet.

Det er flere sprekk i flisene, både ned i dusjen og oppe langs taket.

Høy alder og ukjent løsning med tanke på membran og tetting tilsier at det bør gjøres tiltak før skader oppstår.

- Fliser må skiftes.

For å lukke avviket må flisene byttes.

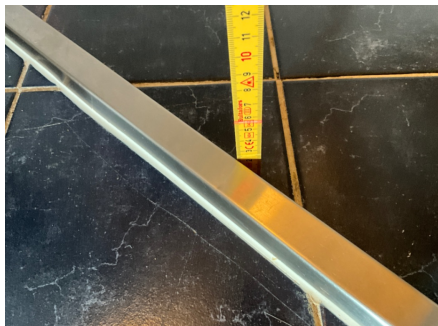
Det er flislagt gulv med elektriske varmekabler. Det er ca 15 mm. høydeforskjell fra flis ved dør til slukrist.

- Det er påvist at høydeforskjell fra topp slukrist til gulv/synlig topp membran ved dørterskel er mindre enn 25 mm.
- Det er påvist sprekker i fliser.

Sluken er ikke plassert i dusjsonen, dette gjør at det vil kunne renne vann ut på gulvet ved bruk.

Kant for å lede vann mot sluken.

- Slike riss/sprekker kan indikere bakenforliggende fuktskader, og konstruksjonen bør observeres jevnlig for å vurdere utvikling.

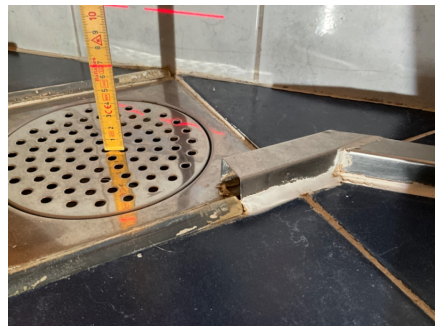
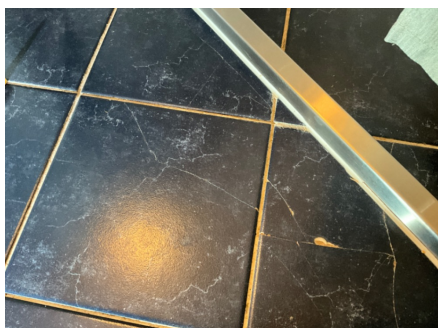
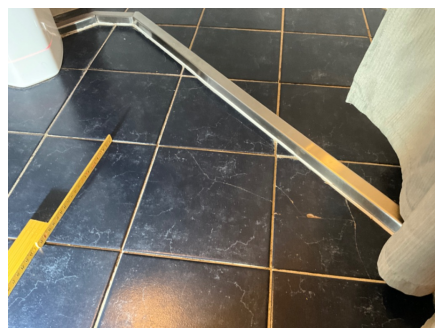
Flere knekte fliser på gulvet.

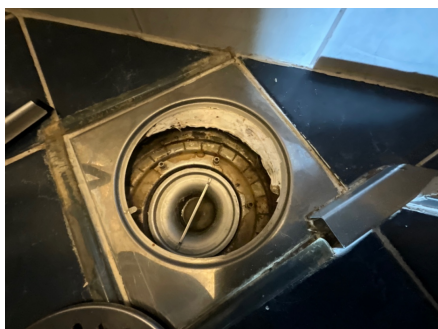
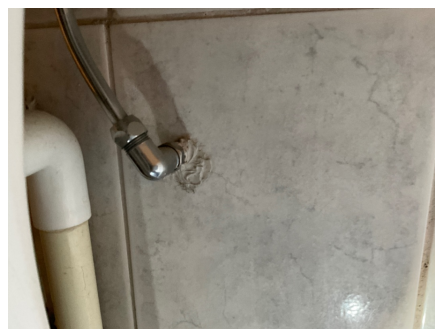
Det er nyere stålsluk og ukjent tettesjikt/membran.

- Det er påvist mangelfull/feil utførelse rundt rørgjennomføringer e.l. som gir fare for fukt i konstruksjonen i våtsone.
- Mer enn halvparten av forventet brukstid er passert på membranløsningen.

- Det er viktig å merke seg at levetiden til en membran varierer basert på kvalitet, installasjon og bruk. Eldre membraner kan bli sprø og sprekke opp, noe som fører til at de mister sin vanntettende funksjon. Dette kan resultere i vannlekkasjer gjennom vegger og gulv og fuktskader.
- Konsekvensen er at det kan oppstå fuktskader i konstruksjonen bak overflatematerialet. Vann kan trenge inn gjennom utette rørgjennomføringer og forårsake fuktskader ved fuktilførsel gjennom enten bruksvann eller lekkasjevann.

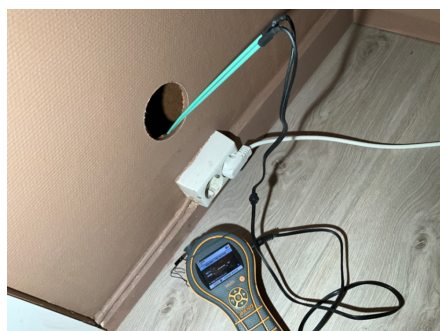
Hulltaking er foretatt uten å påvise unormale forhold. Hulltaking er foretatt ved/i kjøkkenet bak våtsone for dusjen. Fuktkvotemåling (vekt%) i konstruksjonen ble målt til under 6.

Hulltaking gir begrenset adgang til visuell kontroll/måling av et lokalt område på badet, og det kan dermed ikke med sikkerhet utelukkes at det foreligger skjulte avvik eller skader i øvrige deler av konstruksjonen.

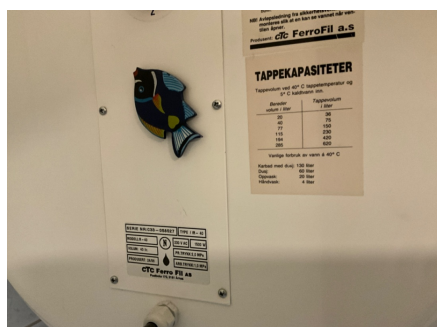
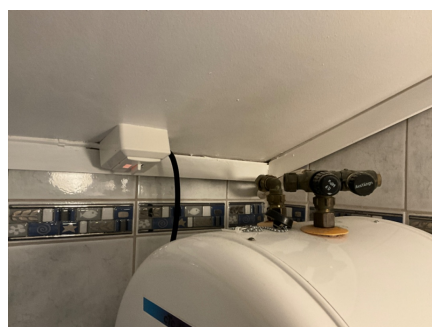
Varmtvannstanken er på ca. 40 liter.

Årstall: 1996

- Det er påvist at varmtvannstank er over 20 år

- Det er ikke behov for utbedringstiltak siden tanken fungerer i dag, men ut ifra alder kan skader plutselig oppstå på eldre tanker.
