Sandvollen 12

4406 FLEKKEFJORD

Tilstandsrapport

Eierskifte

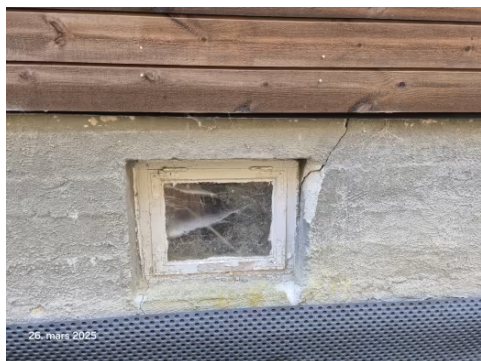
Sprekk i mur.

Riss og sprekker finnes.
Muren er fra byggeår, og slitasje og reparasjoner må påregnes.

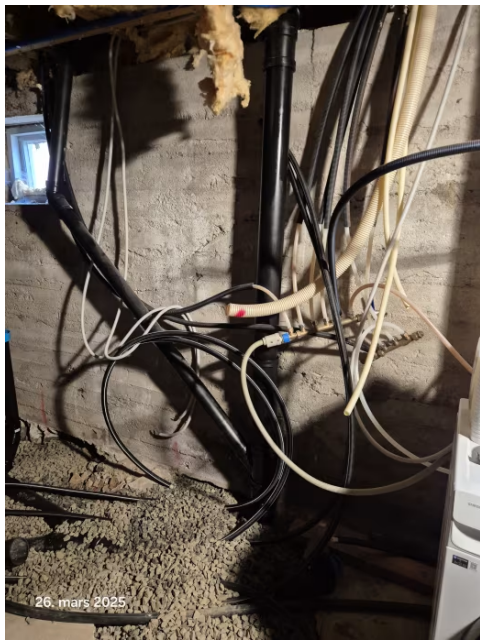
Uinnredet grovkjeller.

Gulvet er delvis meislet opp og åpent, hvor nye avløpsrør er lagt.

Arbeider med EL-rør, vannledninger og avløp er ikke ferdigstilt.

Vinduene til kjelleren må skiftes.

Grovkjeller som ikke kan regnes som et rom for opphold.

Uferdige arbeider på tekniske anlegg, og diverse arbeider med gulv mm. må påregnes.

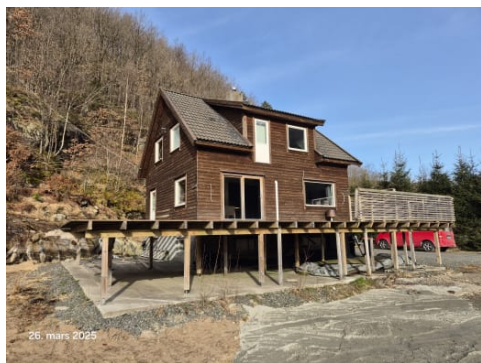
Terrassen er ikke ferdigstilt.
Rekkverk mangler, og terrasse-bord mangler.

Bildet viser manglende rekkverk.

Ferdigstille rekkverk og terrassebord.

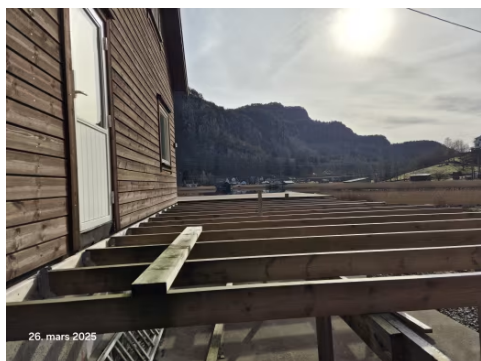
Manglende terrassebord og rekkverk.

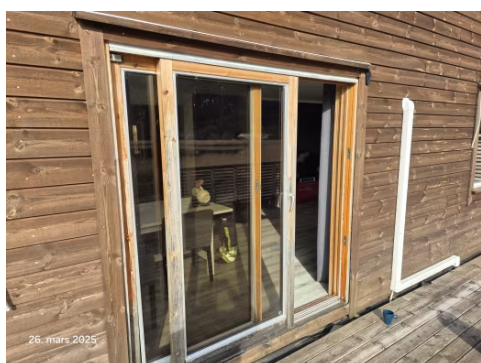
Skyvedør til stua.

Vinduer til grovkjeller er utslitte, og må skiftes ut.
Skyvedør i stue er værslitt, og bør skiftes ut.

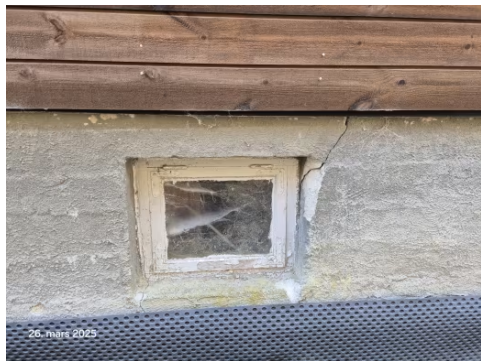
Et av vinduene til grovkjeller.

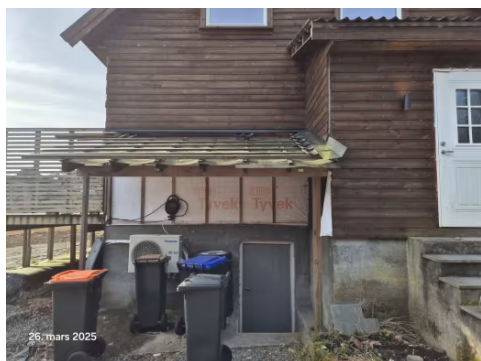
Arbeider med utvendig kledning er ikke ferdigstilt, blant annet mangler hjørnebord, belistning hoveddør, vindskier på takoverbygg og inngangsparti, samt montering av kledning på noen mindre overflater.

Bildet viser blant annet manglende kledning, vindskier og belistning hoveddør.

Ferdigstille arbeider med utvendige fasader.

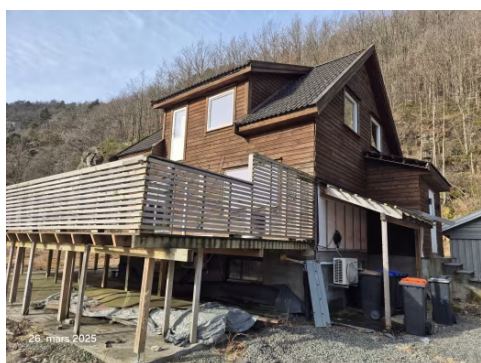
Manglende takrenner og nedløp på boligen.

Montere takrenner og nedløp.

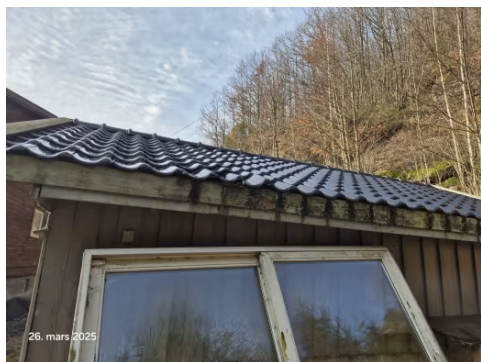
Manglende takrenner og nedløp på garasjen.

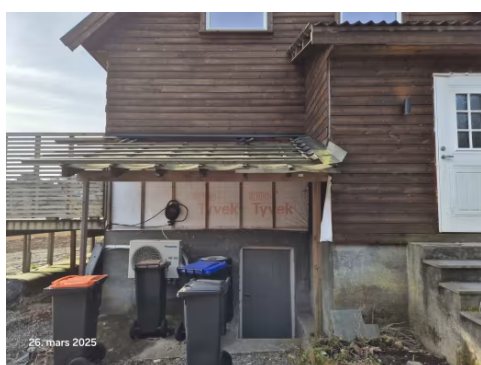
Det registreres noe ujevnheter i takoverflater, men ikke noe som trenger strakstiltak.
Takoverflate på takoverbygg er ikke ferdigstilt, og mangler tekking.

Manglende takstein mm.

Ferdigstille arbeider på uferdige takflater.

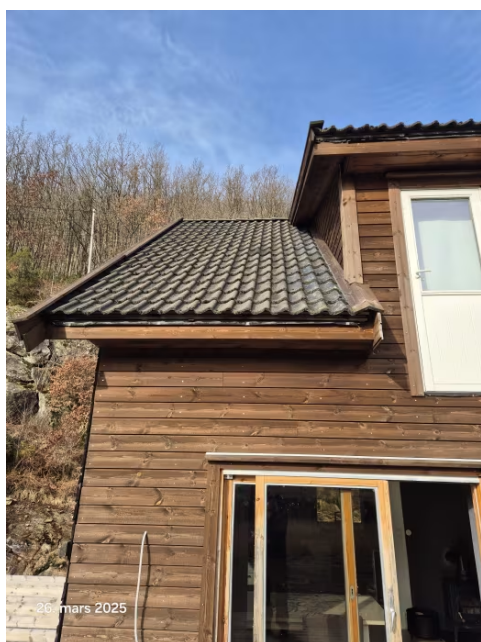
Skjolder og misfarging stedvis på takstein.
Mosegroing finnes.
Vedlikehold må påregnes.

Bilde av tilstand takstein.

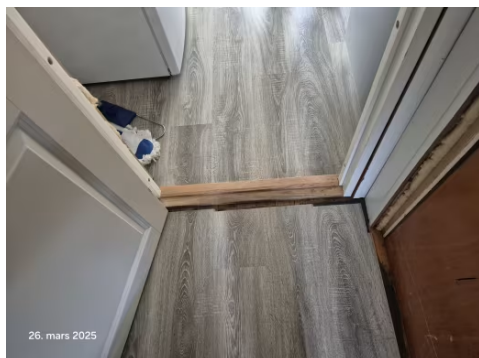
Arbeider med laminatgulv er ikke ferdigstilt.
Skjevheter på gulv i 1. og 2. etasje finnes, noe som må kunne forventes med tanke på når boligen er bygd.
Himlinger i etasjeskillet er ikke ferdigstilt.

Uferdige arbeider på laminatgulv.

Ferdigstille arbeider med gulv og himlinger som gjenstår.

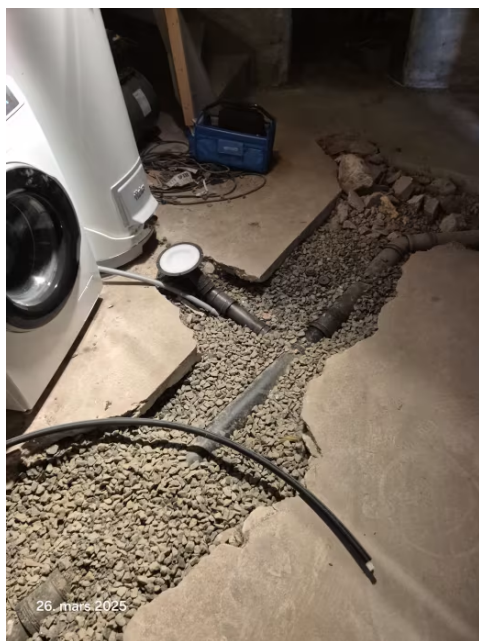
Oppskåret betonggulv i grovkjeller.

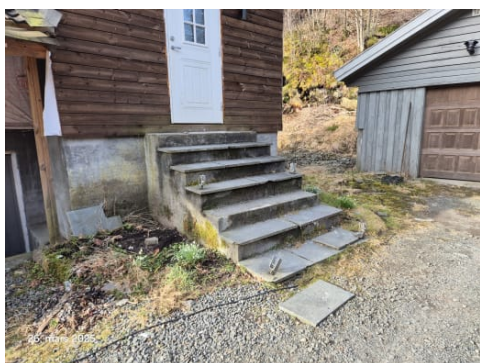
Rekkverk mangler.

Etablere rekkverk og håndløpere der hvor dette mangler.

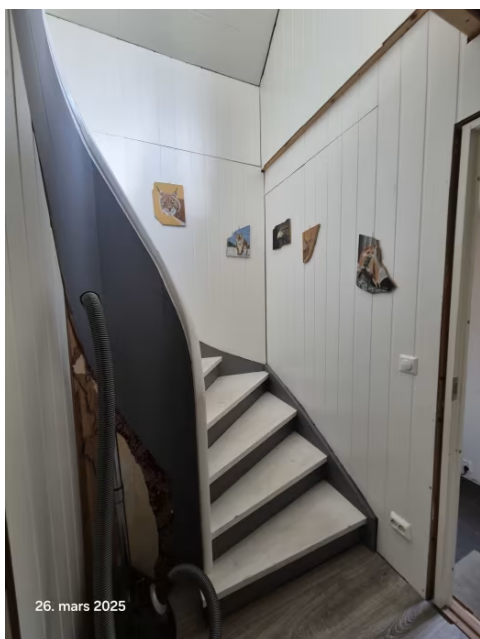
Håndløper mangler.

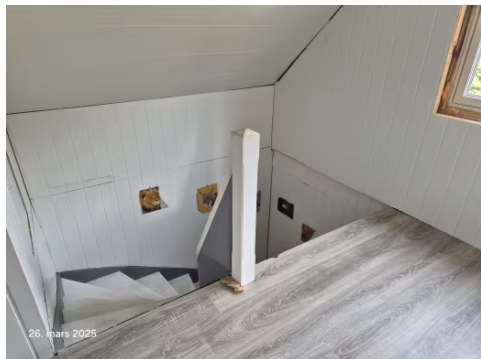
Rekkverk mangler.
