# Seljevegen 10 D 2409 ELVERUM

## Tilstandsrapport Eierskifte

Boligtype: Leilighet i 6-mannsbolig

Byggeår: 2011

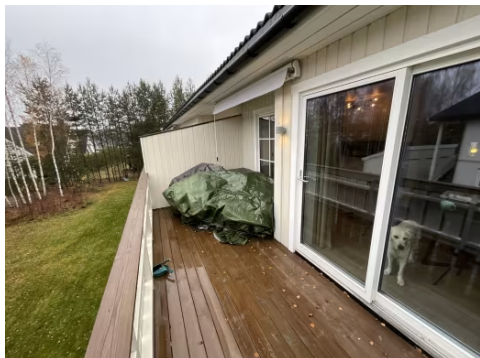
Viser terrasse med adkomst fra stue.

Tekking ikke kontrollert pga. terrassebord. Ingen avvik eller skader ble registrert.

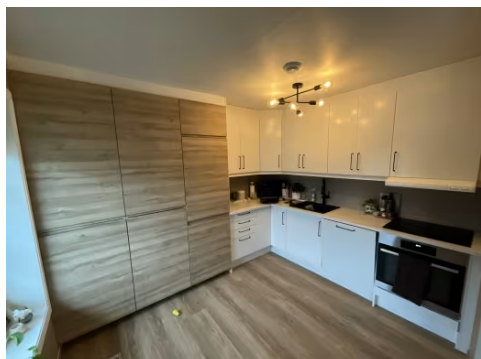
Viser kjøkkeninnredning og hvitevarer.

Innredningen vurderes å være i funksjonell tilfredsstillende stand og ingen symptom på fukt eller skader ble påvist i utsatte soner.

Det er ikke påvist tegn på at det er montert lekkasjedeteksjon ved oppvaskmaskin/oppvaskkum, dette er et krav på kjøkkenet utifra alder.

Med tanke på sikkerhet anbefales det å ettermontere vannstoppeventil.

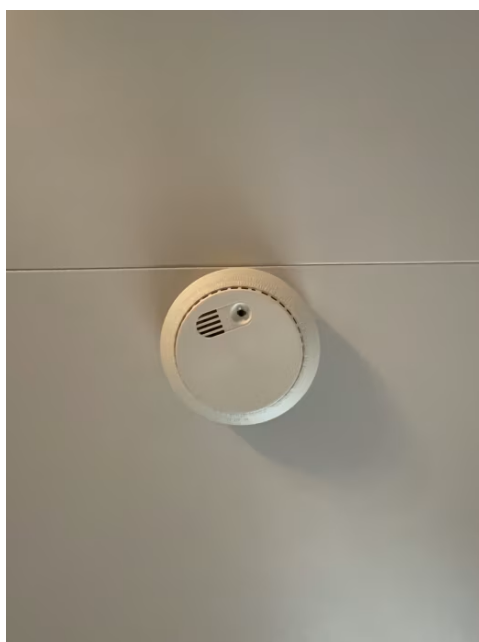
Viser brannvarsling montert i stue.

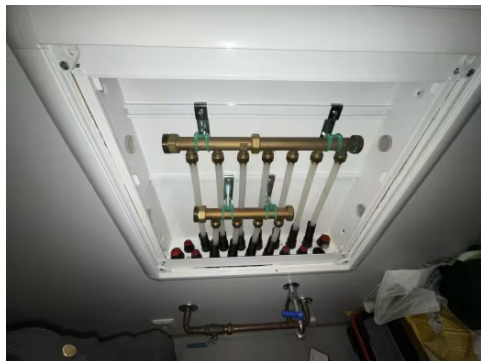
Vannrør med rør i rør system fra fordelerskap plassert i bod og frem til sanitærinstallasjoner på badetrom og kjøkken.

Ingen lekkasjer eller skader ble registrert, generelt anbefales regelmessig testing av hovedstoppekran for å kontrollere at den stenger ved en eventuell lekkasje. Hovedstoppekran og rørkurser i fordelerskap anbefales merket.

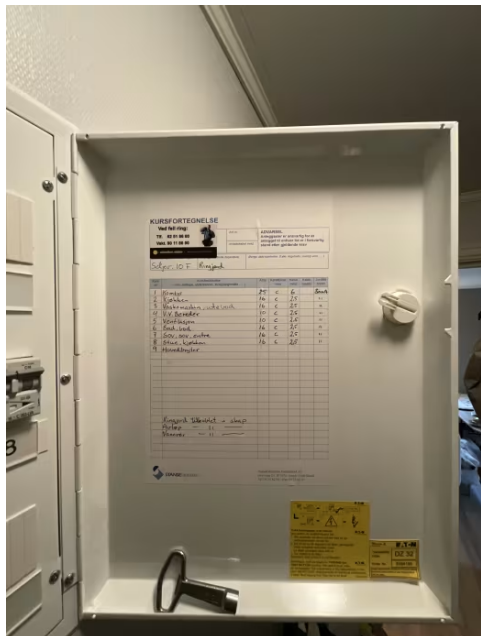
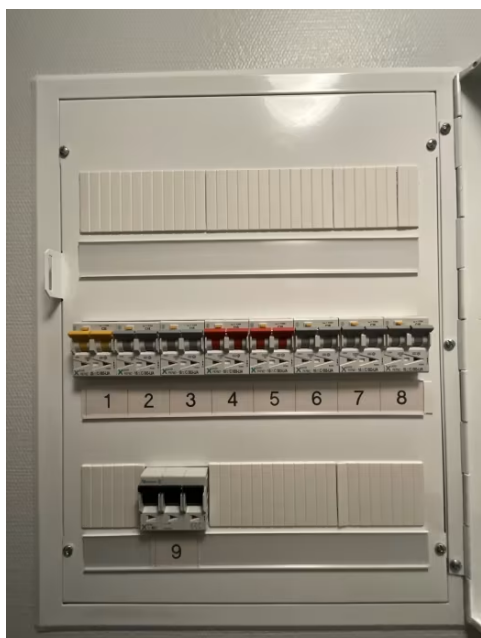
Viser kursfortegnelse.

Viser innfelt sikringsskap plassert i bod/teknisk rom.

Opplyst kontroll fra Elvia 14.04.2016, ingen avvik registrert.

TG-2 er satt pga. manglende dokumentasjon/ samsvarserklæring.

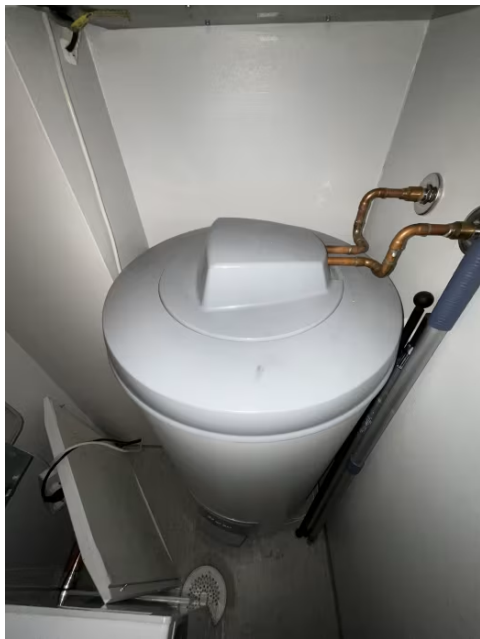
Det er ikke påvist tilfredsstillende el-tilkobling av varmtvannstank iht. gjeldende forskrift.

Viser bereder plassert i bod/teknisk rom.

Bereder tilkoblet stikkontakt. Det anbefales at berederen har fast tilkobling.

Utbedring av avstand mellom støpsel og bereder må påregnes slik at støpsel kan trekkes ut av stikkontakt å kontrolleres.

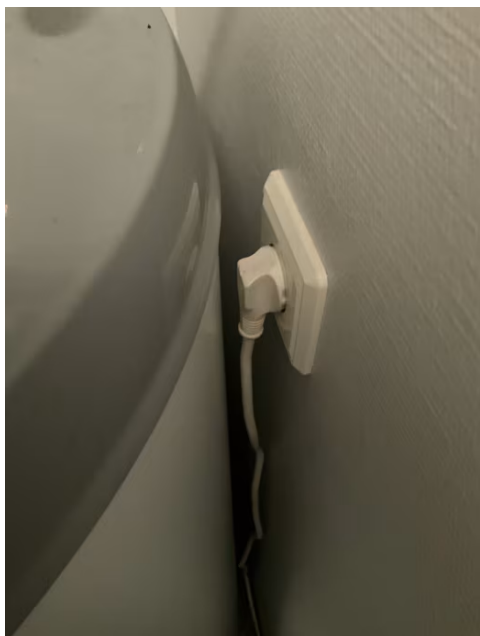
Støpsel kunne ikke sjekkes. For trangt mellom bereder og støpsel.

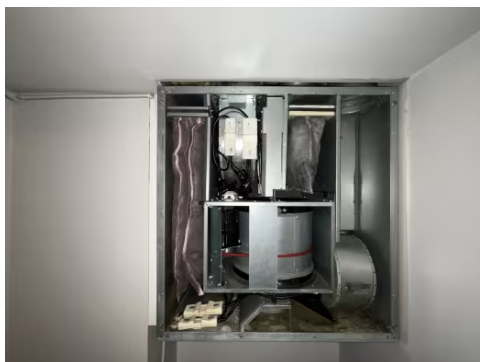
TG2 på grunn av manglende service/ vedlikehold. Funksjon og tilstand må vurderes av fagmann.

Viser ventilasjonsaggregat.

Service på ventilasjonsanlegget anbefales.

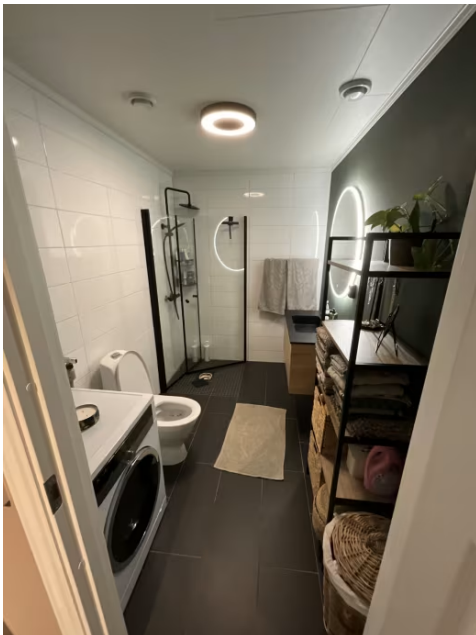
Viser installasjoner på bad.

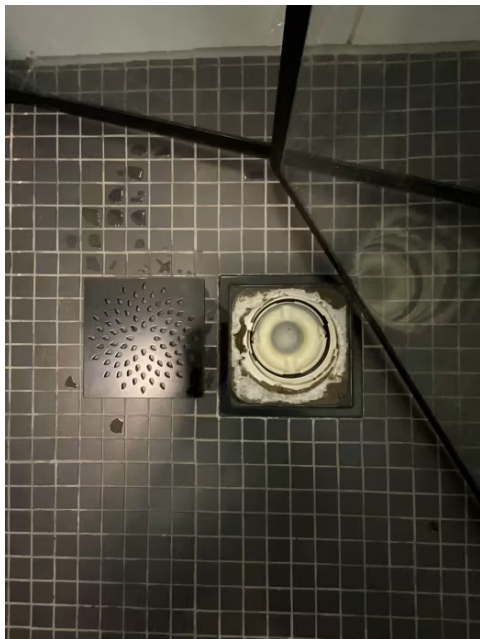
Fallforhold til sluk, og høydeforskjell mellom topp sluk og topp membran ved dør, er ikke tilfredsstillende. Målt fall fra topp flis ved dør til topp sluk på 19 mm. Varierende fallforhold ved gulv og stedvis flatt. Ingen synlig tettesjikt ved døråpning.

Viser sluk i dusjsonen.

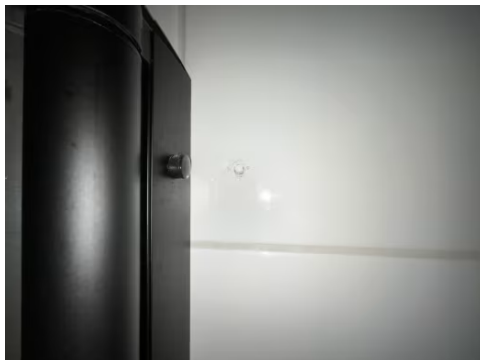
Viser merker etter tidligere oppheng. Mindre sprekk i flis registrert ved hull.

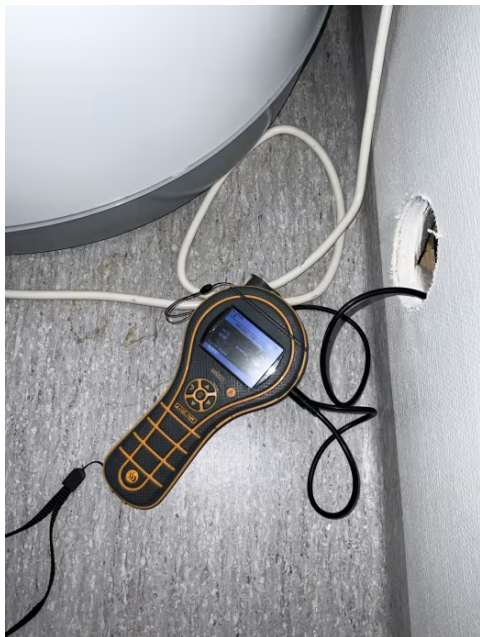
Det er foretatt hulltaking med 73 mm hullbor fra tilstøtende rom (bod). Undersøkelsen viser ingen tegn til skader eller fukt i konstruksjonen.

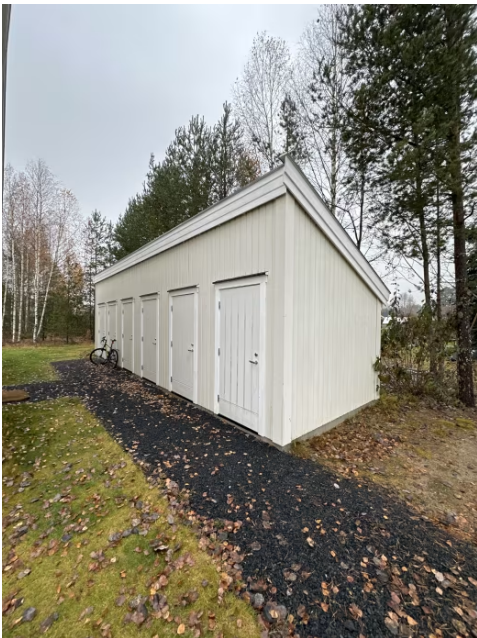
Viser bod i felles uthus.
