Tilstandsrapport

Boligbygg med flere boenheter
-

Heddalsvegen 29, 3674 NOTODDEN
-

Befaringsdato: 30.10.2024

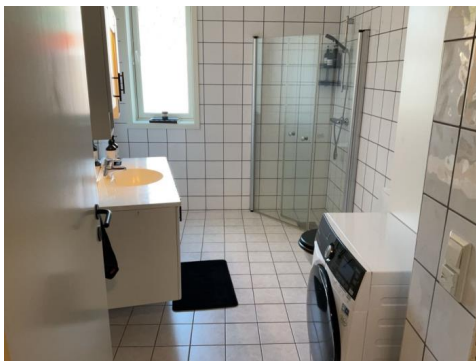
Kombinert bad/vaskerom.

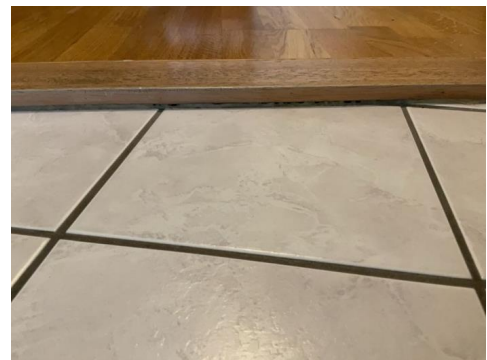
Gulvet er flislagt. Rommet har elektriske varmekabler. Fall mot sluk er målt til 22mm.

- Det er mulighet for at det kan forekomme vannlekkasje på våtrommet hvor vann ikke vil gå til sluk.
- Det er påvist at høydeforskjell fra topp slukrist til gulv/synlig topp membran ved dørterskel er mindre enn 25 mm.
- Det er påvist avvik i fallforhold til sluk i forhold til krav i forskrift på byggetidspunktet.

Manglende membran ved dørterskel.

Det bør tettes med Silicon under dørterskel for å redusere faren for at vann renner ut i gangen dersom det blir lekkasje.
Dersom gulvet blir utsatt for vannsøl, vil det bli liggende noe vann som ikke renner til sluken.

Det anbefales å montere vannstoppersystem som stenger vannet ved en eventuell lekkasje. Dette reduserer faren for av vann renner til tilstøtende rom ved en eventuell lekkasje.

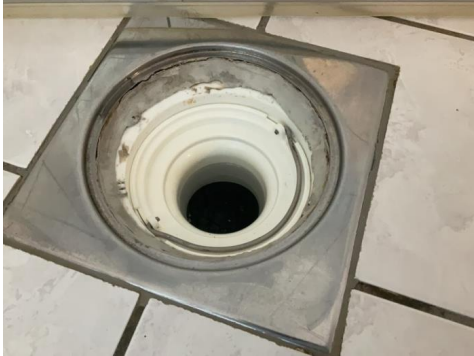
Det er plastsluk og smøremembran med ukjent utførelse.

- Mer enn halvparten av forventet brukstid er passert på membranløsningen.

Sluk i dusjsone.

- Overvåk tilstanden jevnlig. For å få tilstandsgrad 0 eller 1 må tettesjiktet skiftes ut, men tidspunktet for når dette er nødvendig er vanskelig å si noe om.

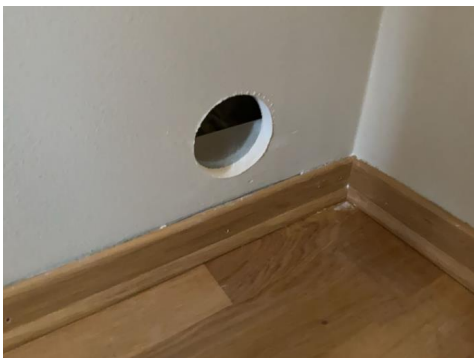
Hulltaking er foretatt uten å påvise unormale forhold. Hulltaking er foretatt ved/i Soverom mot vegg hvor vask er montert.. Fuktkvotemåling var ikke mulig å gjennomføre siden det er vegger i stål. Det var ikke fukt på befaringstidspunkt.

Hulltaking i vegg mot bad/vaskerom.

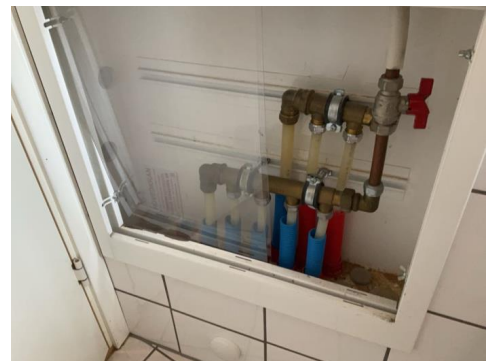
Innvendige vannledninger er av plast (rør i rør). Det er besiktiget i rørskap.

Vannledninger i vannskap.

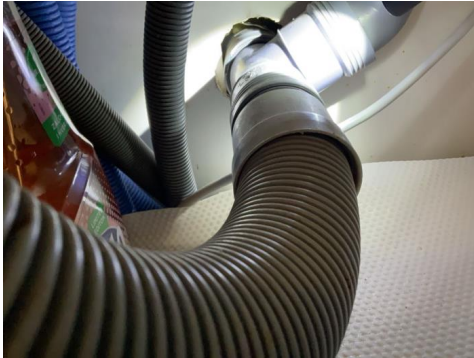
Det mangler tetting rundt avløpsrør i benkeskap i kjøkken.

- Det er ikke behov for utbedringstiltak siden anlegget fungerer i dag, men ut ifra alder kan skader plutselig oppstå på eldre anlegg.
