# Nonnegata 32B 7014 TRONDHEIM

## Tilstandsrapport Eierskifte

| Rapportdato: | 16.1.2026 (Gyldig til 16.1.2027) |

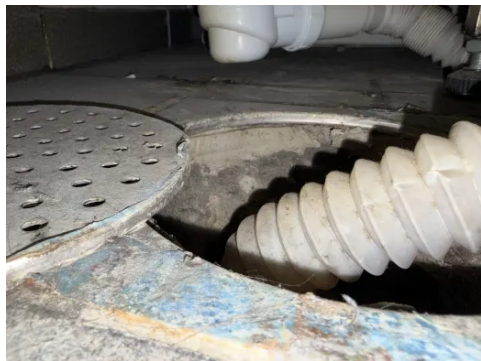
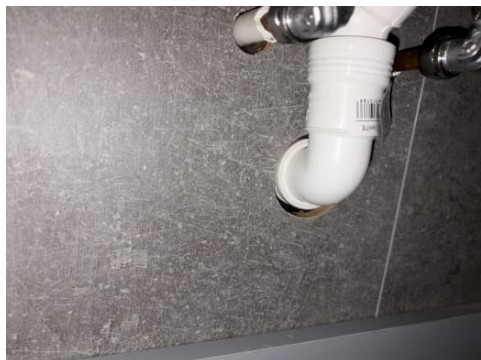
## 6.10 Våtrom: Bad

Gulvet har fall til sluk, men dette er mindre enn referansenivået.

Sluket er et plastsluk og kontrollen er følgelig begrenset da det ligger under dusjkabinettet. Det anmerkes usikkerhet om membran ikke er forsvarlig klemmt under klemring som kan medføre begrenset tetting mellom membran og sluk.

Rørføringer gjennom gulv har ikke synlig membran / mansjetter over gulvet. Det er ikke synlig tettesjikt rundt rørføringer i vegg til servant.

Det er benyttet uegnede materialer i våtsonen (malte overflater) som ikke vil tåle belastningen av fritt vann.

Det anbefales å fortsatt benytte et dusjkabinett for å unngå ytterligere fuktbelastning fra fritt vann på gulv og vegger.

Fortsatt bruk av et tett dusjkabinett for å begrense overflater for belastning med fritt vann.
