Tilstandsrapport

📍 Beitene 22 , 5516 HAUGESUND

Befaringsdato: 25.03.2026

Borettslag tomannsbolig (vertikaldelt) - Byggeår: 1973

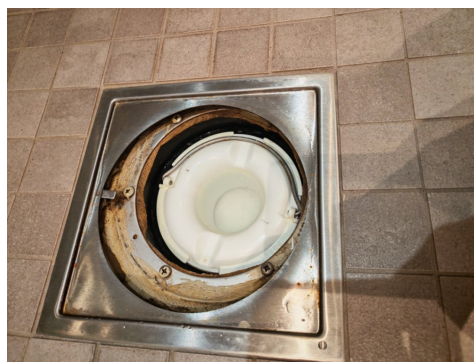
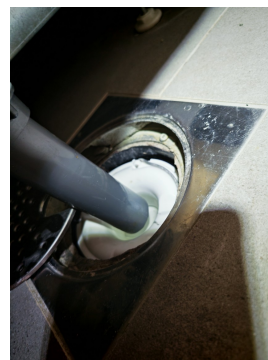
TG 2 Sluk, membran og tettesjikt

Det er plastsluk og ukjent tettesjikt/membran.

Mansjett registrert under klemring x 2

Det foreligger ingen dokumentasjon på benyttet produkter som tettesjikt og type sluk mm.

Det er heller ikke fremvist FDV-dokumentasjon.

Manglende dokumentasjon medfører økt risiko for feil/skader, manglende samsvar mellom benyttet produkter mm. som kan gi redusert levetid og/eller svekket lekkasjesikkerhet.

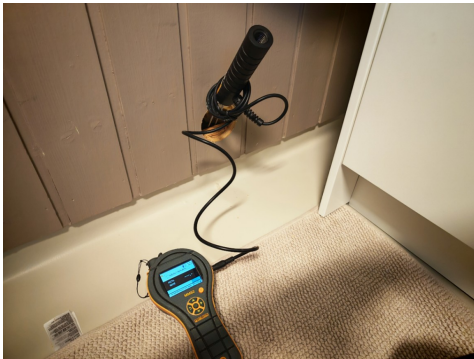
Hulltaking er foretatt uten å påvise unormale forhold.

Hulltaking utført fra vaskerom mot våsone dusj. Det er tørt.

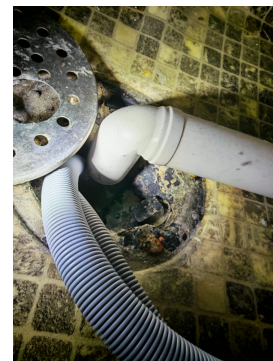
TG 2 Sluk, membran og tettesjikt

Det er plastsluk og synlig vinylbelegg som tettesjikt.

- Mer enn halvparten av forventet brukstid er passert på membranløsningen.
- Mer enn halvparten av forventet brukstid er passert på slukløsningen.

- Overvåk tilstanden jevnlig. For å få tilstandsgrad 0 eller 1 må tettesjiktet skiftes ut, men tidspunktet for når dette er nødvendig er vanskelig å si noe om.
- Overvåk tilstanden jevnlig. For å få tilstandsgrad 0 eller 1 må slukløsningen skiftes ut og sannsynligvis må også membransjiktet skiftes/utbedres. Det er imidlertid vanskelig å si noe om tidspunktet for når dette er nødvendig.

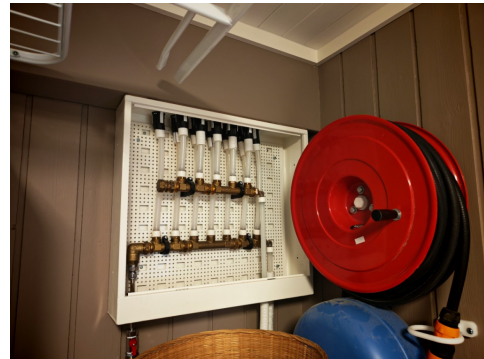
Vannrør av plast (rør-i-rør system).
Stopppekran lokalisert under fordelerskap på vaskerom.
Normal levetid for vannledninger av PEX er 25 til 75 år.

Kurser er merket av rørlegger etter befaring.
