# Tilstandsrapport

Enebolig

Dalenveien 62 , 3160 STOKKE

Befaringsdato: 10.04.2026

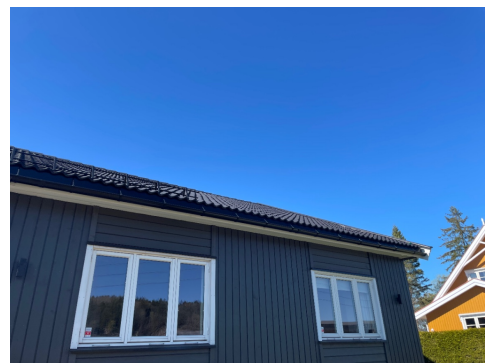
## TG 3 Vinduer - 1

- Det er påvist vinduer med fukt/råteskader.

Vinduer bærer preg av elde og slitasje, samt at det stedvis er råteskader i karmene i kjelleren.

- Vinduer med råteskader må erstattes med nye.

Vinduer med råteskader bør skiftes ut for å hindre videre forringelse og redusere risikoen for fuktskader i omkringliggende konstruksjoner. Eldre og slitte vinduer har ofte dårlig isolasjonsevne, noe som kan føre til varmetap og økte oppvarmingskostnader.

**Kostnadsestimat: 20 000 - 100 000**

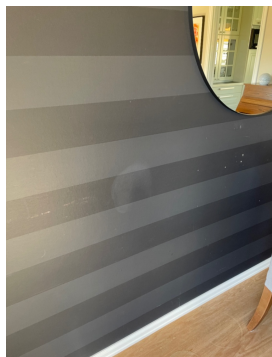
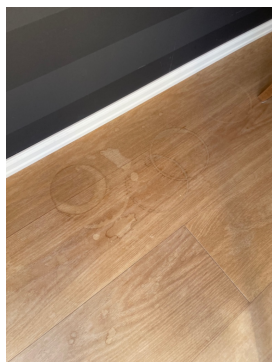
## TG 2 Etasjeskille/gulv mot grunn

- Det er målt høydeforskjell på mellom 15-30 mm gjennom hele rommet. Tilstandsgrad 2 gis med bakgrunn i standardens krav til godkjente måleavvik.
- Målt høydeforskjell på mellom 10 - 20 mm innenfor en lengde på 2 meter. Tilstandsgrad 2 gis med bakgrunn i standardens krav til godkjente måleavvik.

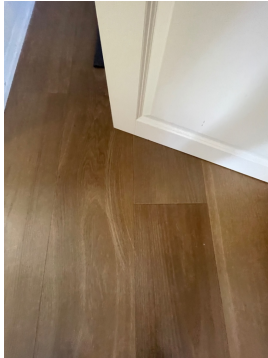
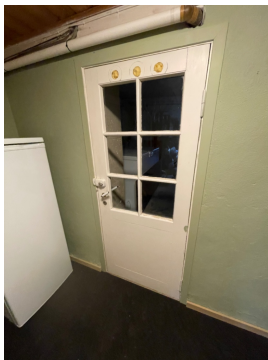
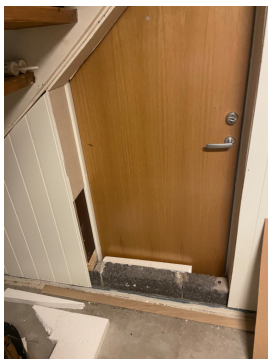
### KJELLER > VASKEROM

Det opplyses at vaskerommet ble fuktskadet i forbindelse med tilbakeslag av vann i 2025. Nedre del av veggen ble derfor fjernet, dette for å muliggjøre uttørking av konstruksjonene. Nedre del av veggplater og gulvlist er montert på nytt i slutten av mars 2026.

Det er lite fall mot sluk, og det er opplyst at det ikke er membran i gulvet. I overgang gulv og vegger er det montert gulvlist i tre, og trelister vurderes til å være en svak løsning med hensyn til fuktskader ved eventuelt vannsøl på gulv.

Våtrommet bør oppgraderes med korrekt fall mot sluk og etablering av godkjent membran i gulvet og i overgang gulv og vegger. Trelister i overgang mellom gulv og vegg bør erstattes med fuktsikre materialer for å redusere risiko for fuktskader og råte ved vannsøl. Manglende membran og utilstrekkelig fall øker faren for vanninntrengning i konstruksjonen, noe som kan føre til skjulte fukt- og råteskader.

**Kostnadsestimat: 100 000 - 200 000**

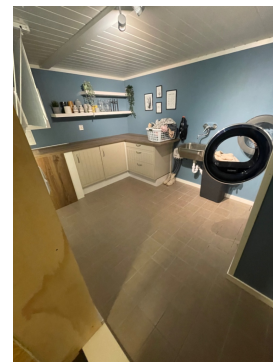
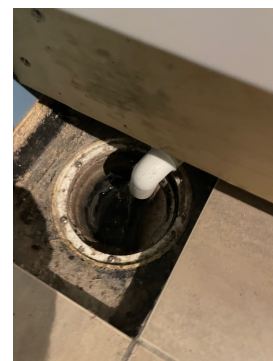
### KJELLER > VASKEROM

- Hulltaking er ikke foretatt da det allerede er påvist andre avvik i våtsonen.

Det bør etableres membran i gulvet og sikre tette overganger mellom gulv og vegger for å hindre fuktinntrengning i konstruksjonen. Manglende membran og utette overganger medfører økt risiko for fuktskader og følgeskader i tilstøtende bygningsdeler.

**Kostnadsestimat: Under 20 000**

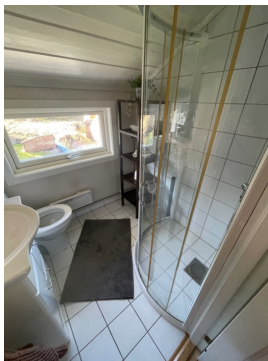
## LOFTSETASJE > BAD

Det er registrert lite fall til sluk, samt at sokkellist på dusjvegger hindrer tilgang til sluk ved eventuelle vannlekkasjer.

- Det er påvist mangelfull/feil utførelse rundt rørgjennomføringer e.l. som gir fare for fukt i konstruksjonen i våtsone.
- Mer enn halvparten av forventet brukstid er passert på slukløsningen.

Det bør vurderes å oppgradere eller etterse membran/tettesjikt, da mer enn halvparten av forventet brukstid er passert. Konsekvensen av å ikke gjøre tiltak er økt risiko for at membranens funksjon svekkes, noe som kan føre til fuktinntrengning og skader på underliggende konstruksjoner.

Det bør etableres tilstrekkelig fall mot sluk, og sokkellistene på dusjveggene bør utformes slik at de ikke hindrer tilgang til sluk ved eventuelle vannlekkasjer. Manglende fall og utilgjengelighet til sluk øker risikoen for vannskader i omkringliggende konstruksjoner.

- Overvåk tilstanden jevnlig. For å få tilstandsgrad 0 eller 1 må slukløsningen skiftes ut og sannsynligvis må også membransjiktet skiftes/utbedres. Det er imidlertid vanskelig å si noe om tidspunktet for når dette er nødvendig.

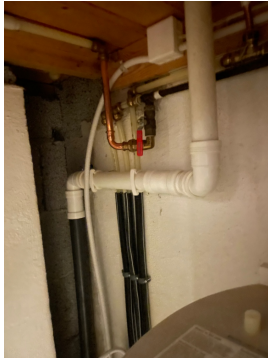
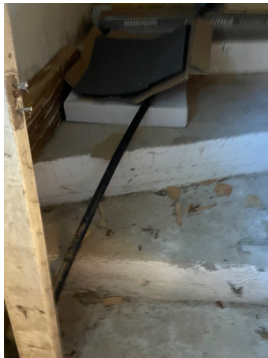
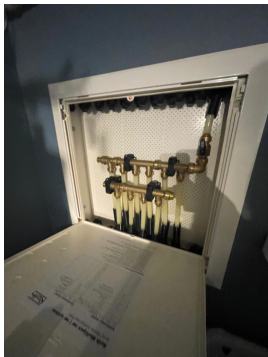
## TG 2 Avløpsrør

- Tidspunkt for utskiftning av avløpsrør nærmer seg.

Det er ikke behov for umiddelbare utbedringstiltak siden anlegget fungerer i dag, men ut fra alder kan skader plutselig oppstå på eldre avløpsrør. Konsekvensen er at bygningsdelen har begrenset gjenværende brukstid, og det er økt risiko for lekkasjer eller andre skader på avløpssystemet.

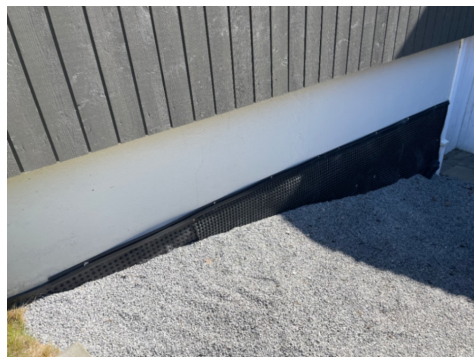
### TC 2 Grunnmur og fundamenter

- Det er registrert horisontalriss som er symptom på jordtrykk.

Det er stedvis observert sprekker og riss i grunnmuren, noe som vurderes å ha sammenheng med eldre setningskader i grunn og fundamenter. Det er også stedvis noe saltutslag og avskalling av maling på vegger.

- Lokal utbedring må utføres.

Sprekker og riss i grunnmuren bør utbedres for å hindre videre forringelse av konstruksjonen og redusere risiko for vanninntrenging og ytterligere setningskader. Saltutslag og avskalling av maling bør også behandles for å forhindre fuktskader og forringelse av overflaten.
