# Tilstandsrapport

Boligbygg med flere boenheter

Sunnmørgata 1B , 0557 OSLO

Befaringsdato: 10.02.2026

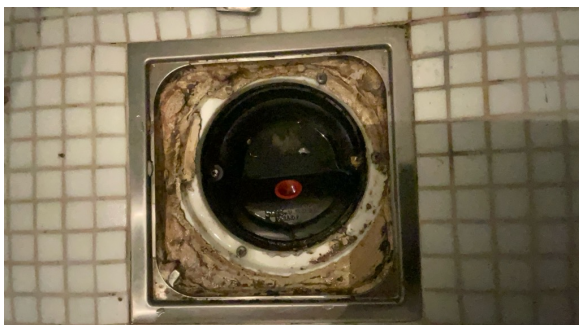
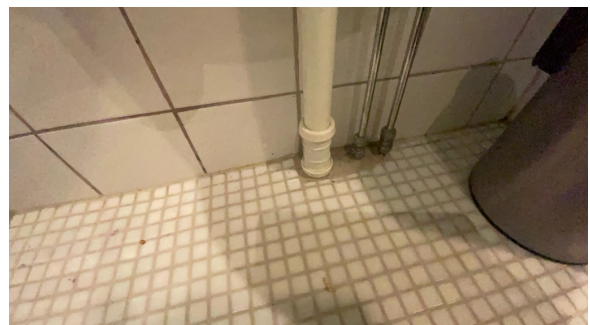
- Det er påvist mangelfull/feil utførelse rundt rørgjennomføringer e.l. som gir fare for fukt i konstruksjonen i våtsone.
- Mer enn halvparten av forventet brukstid er passert på membranløsningen.
- Mer enn halvparten av forventet brukstid er passert på slukløsningen.

TG 2 pga: Tettesjikt har nådd en alder som gjør tettheten usikker i tiden som kommer.

Det er ikke membranoppkant rundt rørgjennomføringer som kommer opp av gulvet.

• Overvåk tilstanden jevnlig. For å få tilstandsgrad 0 eller 1 må slukløsningen skiftes ut og sannsynligvis må også membransjiktet skiftes/utbedres. Det er imidlertid vanskelig å si noe om tidspunktet for når dette er nødvendig.

Det anbefales å installere et dusjkabinett for å begrense overflater for belastning med fritt vann.

Løsningen/utførelsen rundt rørgjennomføringer gir fare for fukt inn i konstruksjoner. Lokal utbedring må vurderes.

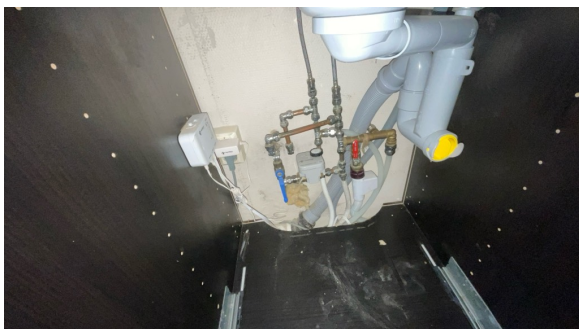
- Mer enn halvparten av forventet brukstid er passert på innvendige vannledninger.

Kobberrør ligger helt/delvis skult i konstruksjonen. Dette er forbundet med risiko for skade ved lekkasje/kondensering fra rør.

- Det er ikke behov for utbedringstiltak siden anlegget fungerer i dag, men ut ifra alder kan skader plutselig oppstå på eldre anlegg.
- I forbindelse med oppgradering av våtrom vil det være naturlig med utskifting av rør.
