# Tilstandsrapport

Boligbygg med flere boenheter

Sunnmørgata 1B , 0557 OSLO

Rapportdato: 19.02.2026

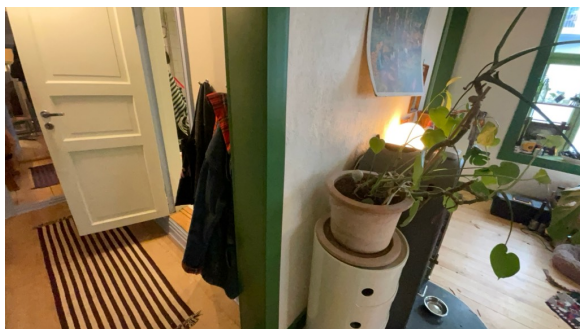
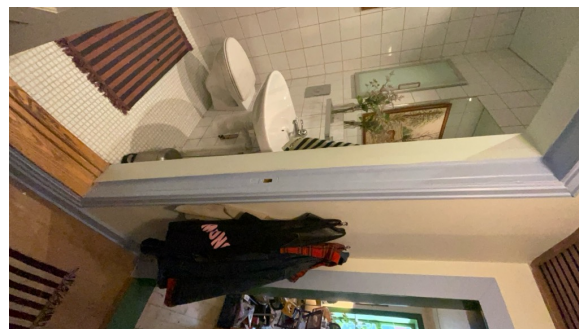
## TG 3 Pipe og ildsted

- Pipevanger er ikke synlige.

Det er kun 1 synlig side. Pipen er innkledd med fliser på badet, og plater på 2 sider.

Pipen er tildekket på 3 sider.

- Pipevanger må gjøres tilgjengelig.

Pipa må gjøres tilgjengelig for kontroll på 4 sider (3 sider om pipa har en ventilasjonskanal).

**Kostnadsestimat: 20 000 - 100 000**

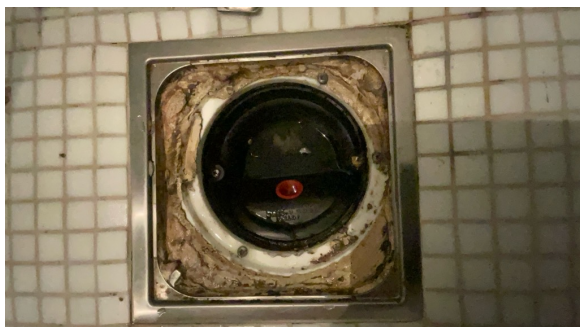
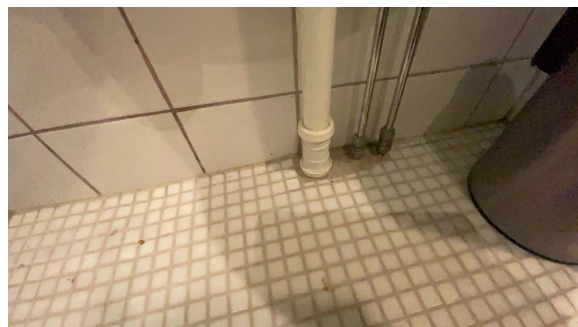
### TG 2 Sluk, membran og tettesjikt

- Det er påvist mangelfull/feil utførelse rundt rørgjennomføringer e.l. som gir fare for fukt i konstruksjonen i våtsone.
- Mer enn halvparten av forventet brukstid er passert på membranløsningen.
- Mer enn halvparten av forventet brukstid er passert på slukløsningen.

TG 2 pga: Tettesjikt har nådd en alder som gjør tettheten usikker i tiden som kommer.

Det er ikke membranoppkant rundt rørgjennomføringer som kommer opp av gulvet.

• Overvåk tilstanden jevnlig. For å få tilstandsgrad 0 eller 1 må slukløsningen skiftes ut og sannsynligvis må også membransjiktet skiftes/utbedres. Det er imidlertid vanskelig å si noe om tidspunktet for når dette er nødvendig.

Det anbefales å installere et dusjkabinett for å begrense overflater for belastning med fritt vann.

Løsningen/utførelsen rundt rørgjennomføringer gir fare for fukt inn i konstruksjoner. Lokal utbedring må vurderes.

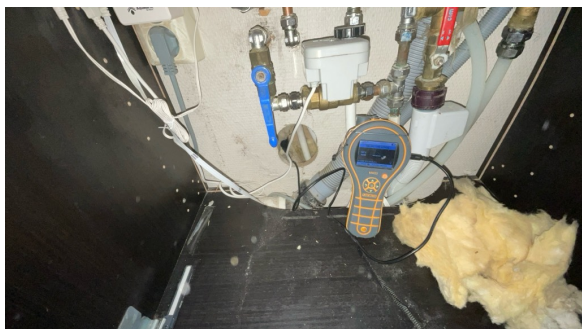
### TG 0 Tilliggende konstruksjoner våtrom

Hulltaking er foretatt i tilstøtende kjøkkenbenk. Det ble ikke påvist fukt i veggen mot badet.
