# Tilstandsrapport

Boligbygg med flere boenheter

Sunnmørgata 1B , 0557 OSLO

Befaringsdato: 10.02.2026

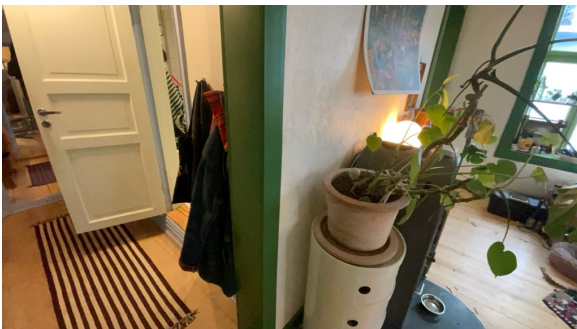
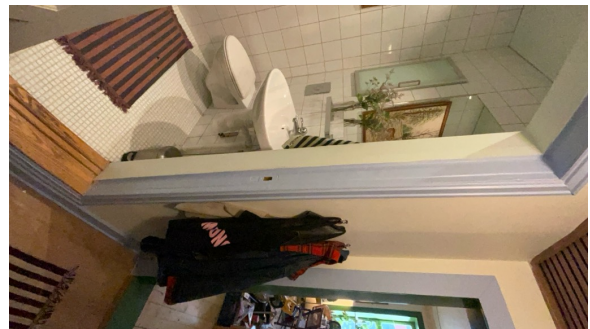
Pipa er en eldre teglsteinspipe. Erfaringsmessig ser vi at teglsteinspiper ofte har et behov for rehabilitering.

- Pipevanger er ikke synlige.

Det er kun 1 synlig side. Pipen er innkledd med fliser på badet, og plater på 2 sider.

Pipen er tildekket på 3 sider.

- Pipevanger må gjøres tilgjengelig.

Pipa må gjøres tilgjengelig for kontroll på 4 sider (3 sider om pipa har en ventilasjonskanal).

**Kostnadsestimat: 20 000 - 100 000**

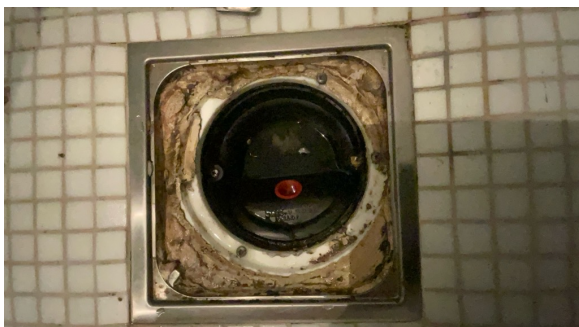
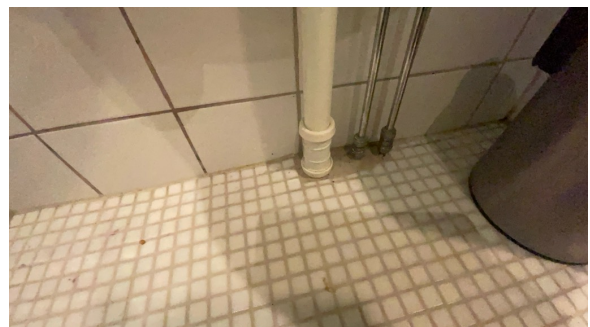
- Det er påvist mangelfull/feil utførelse rundt rørgjennomføringer e.l. som gir fare for fukt i konstruksjonen i våtsone.
- Mer enn halvparten av forventet brukstid er passert på membranløsningen.
- Mer enn halvparten av forventet brukstid er passert på slukløsningen.

TG 2 pga: Tettesjikt har nådd en alder som gjør tettheten usikker i tiden som kommer.

Det er ikke membranoppkant rundt rørgjennomføringer som kommer opp av gulvet.

• Overvåk tilstanden jevnlig. For å få tilstandsgrad 0 eller 1 må slukløsningen skiftes ut og sannsynligvis må også membransjiktet skiftes/utbedres. Det er imidlertid vanskelig å si noe om tidspunktet for når dette er nødvendig.

Det anbefales å installere et dusjkabinett for å begrense overflater for belastning med fritt vann.

Løsningen/utførelsen rundt rørgjennomføringer gir fare for fukt inn i konstruksjoner. Lokal utbedring må vurderes.

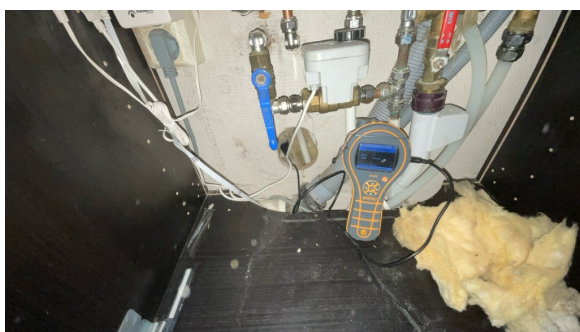
Hulltaking er foretatt i tilstøtende kjøkkenbenk. Det ble ikke påvist fukt i veggen mot badet.

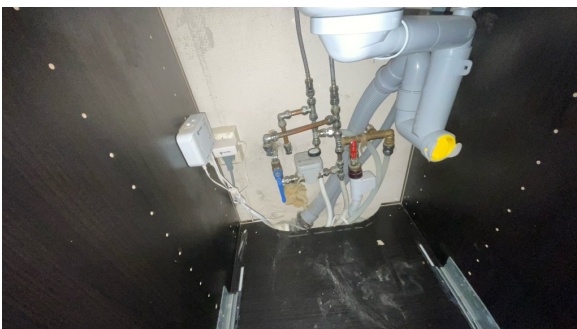
- Mer enn halvparten av forventet brukstid er passert på innvendige vannledninger.

Kobberrør ligger helt/delvis skult i konstruksjonen. Dette er forbundet med risiko for skade ved lekkasje/kondensering fra rør.

- Det er ikke behov for utbedringstiltak siden anlegget fungerer i dag, men ut ifra alder kan skader plutselig oppstå på eldre anlegg.
- I forbindelse med oppgradering av våtrom vil det være naturlig med utskiftning av rør.

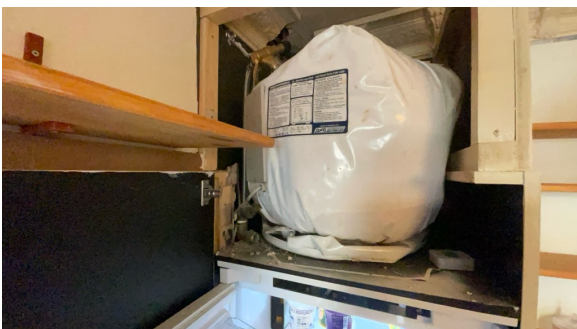
- Det er ikke påvist tilfredsstillende avrenning eller annen kompenserende løsning fra varmtvannstank.
- Det er ikke påvist tilfredsstillende el-tilkobling av varmtvannstank iht. gjeldende forskrift.
- Det er påvist at varmtvannstank er over 20 år

Bereder er plassert i tørt rom, og er lekkasjesikret med automatisk vannstoppventil.

TG 2 pga: Berederen er over 20 år gammel. Det er ikke montert avløp fra sikkerhetsventilen.

- Det er ikke behov for utbedringstiltak siden tanken fungerer i dag, men ut ifra alder kan skader plutselig oppstå på eldre tanker.
- Det bør etableres tilfredsstillende el-tilkobling etter gjeldende forskrift.

Det anbefales å lage avløp fra sikkerhetsventilen.
