# Tilstandsrapport

Enebolig

Gamlevegen 84, 2040 KLØFTA

Befaringsdato: 26.06.2025

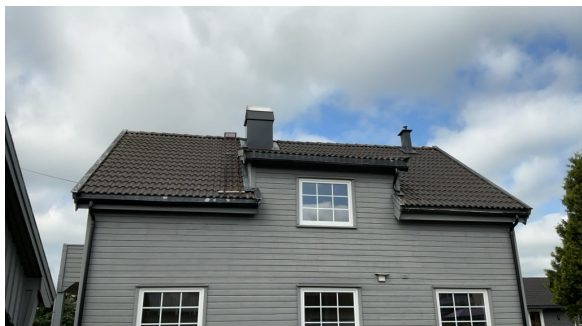
## TG 2 Nedløp og beslag

Utvendige beslag, takrenner og nedløp i metall. Vindskier og toppbord i treverk.

- Det er ikke tilfredsstillende bortledning av vann fra taknedløp ved grunnmur.
- Det mangler snøfangere på hele eller deler av taket, men det var ikke krav om dette på byggemeldingstidspunktet.
- Det er avvik:

Lokale utbedringer og vedlikehold må påregnes.

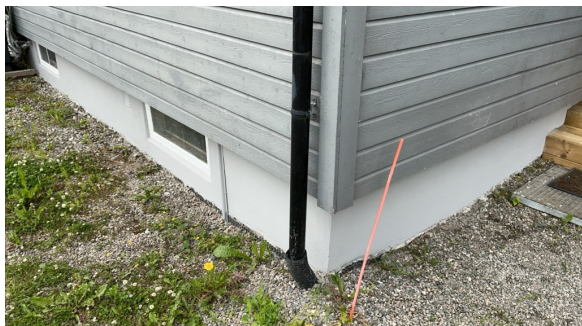
## TG 2 Veggkonstruksjon

Yttervegg i isolert bindingsverk som var normal byggeskikk på oppføringstidspunktet. Liggende utvendig trekledning fra 2010, opplyst av eier. Etterisolert yttervegg 2010, opplyst av eier.

Eksakt tilstand kan ikke kontrolleres uten bygningsmessige inngrep. Lufting av kledningen er ikke iht. dagens anbefalte løsning, men heller ikke dårligere enn normal løsning ved husets byggeår. Eldre trevegger kan erfaringsmessig ha skjulte skader, spesielt over grunnmuren og rundt vinduer/dører/gjennomføringer.

Ingen umiddelbare tiltak ansees som nødvendig, men det anbefales å følge med bygningsdelen.

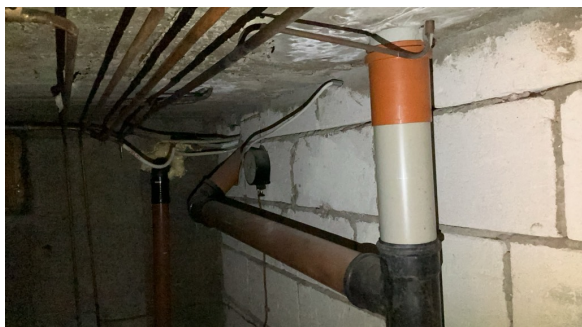
## TG 2 Ventilasjon

Ventilasjonen består av naturlig ventilasjon. Frisk tilluft blir tilført gjennom ventil i yttervegg, ventiler i vindu eller gjennom aktiv lufting med vinduer. Brukt luft trekkes ut uten bruk av vifter. Mekanisk ventilasjon på bad.

Noen rom mangler ventilasjon. Ventilasjonen i boligen tilfredsstiller ikke dagens krav til klima og miljø. Boligen fungerer med dette avviket, men det bør vurderes energibesparende tiltak.

Ventileringen er ikke i henhold til dagens krav. Boligen fungerer likevel med dette avviket.
