Gamlevegen 84, 2040 KLØFTA

**Oppgradert enebolig med sentral  
og barnevennlig beliggenhet. 2  
nyere bad og innvendige  
overflater. 4 soverom. Garasje**

# Tilstandsrapport

Befaringsdato: 26.06.2025

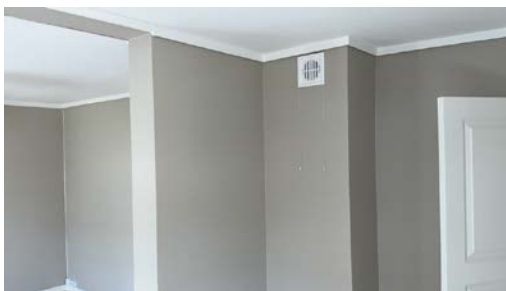
Fuktindikasjoner er registrert i vegg mot grunnen, dette øker risikoen for skjulte skader.

## TG 2 Rom Under Terreng

For å få tilstandsgrad 1 må avvik utbedres.
