# Tilstandsrapport

📍 Holagutua 96, 2266 ARNEBERG

# gnr. 176, bnr. 19

Oppdragsnr.: 20580-1442

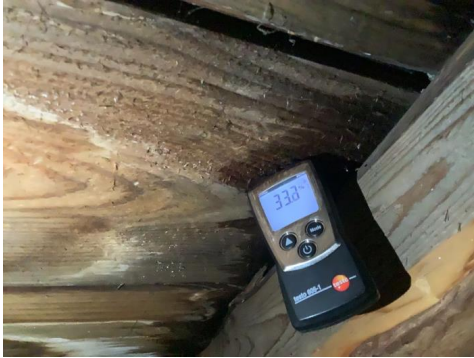
Det er ett lite omfang av ventilering av loft med ventil i en gavl. Det er synlige tegn etter fuktpåkjenninger rundt pipe og ventilering, det er målt fuktinnhold i treverk på begge steder på 23 vektprosent og over fibermetning. Dette indikerer at det er aktive lekkasjer i begge områder.

Fuktmåling ved ventilering på over fibermetning.

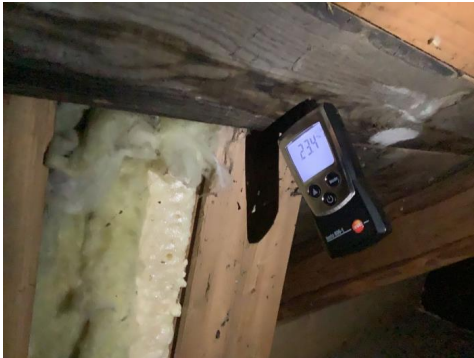
Fuktmåling ved pipe på 23 vektprosent.

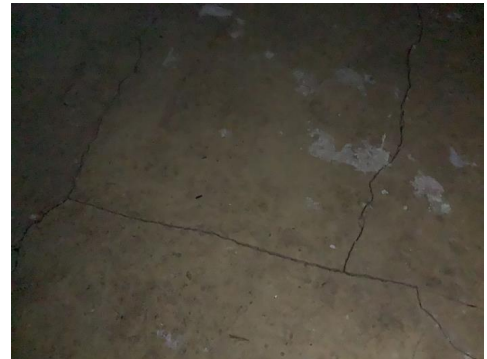
Det er betydelig omfang av sprekker og avskalinger på gulv og vegger. Fuktinnehold i himling på rett over 20 vektprosent i ytre del. Fuktinnehold i treverk på over 20 vektprosent medfører fare for utvikling av sopp og råte.

Det er stedvis mørke felter på overflater som kan indikere fuktpåkjenninger.

Eksempel på sprekker i gulv.

Det bør gjøres tiltak for å bedre de klimatiske forhold i kjelleren slik at fuktinnhold i treverk synker til godt under 20 vektprosent.

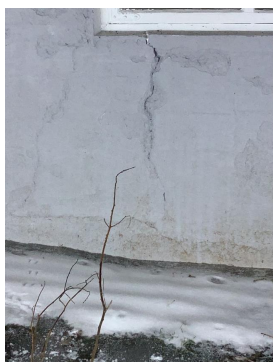
- Det er registrert utsigning av masser under grunnmuren.
- Det er registrert horisontalriss som er symptom på jordtrykk.
- Det er registrert skråriss som er symptom på setninger.

Det er noe misfarging utvendig nederst på grunnmur ved garasje.  
Det er sprekker innvendig og utvendig på grunnmurer, kraftigst på innsiden. Sprekker er spesielt kraftig i rom innenfor garasje.  
Det er avskaling og inngliding av masser på to steder i kjellerdel innenfor garasje.

Eksempel på utvendig sprekk.

Omfang av sprekker må følges med på og det kan ikke utelukkes behov for større tiltak.

Det bør utføres igjenstøping i områder hvor det er utgliding under grunnmurer.

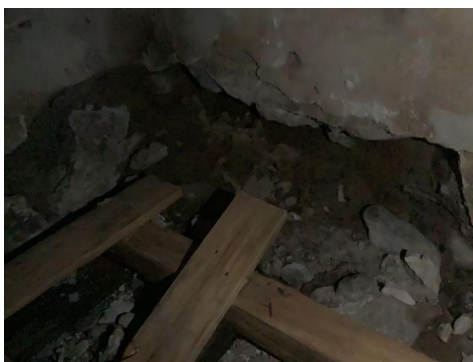
Eksempel på utgliding av masser på innsiden av grunnmur.

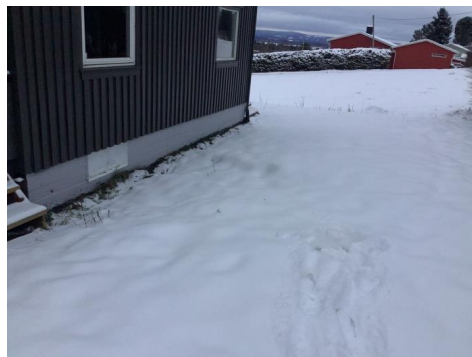
Ut fra stedlige forhold så kan fall på terreng bort fra bygget vanskelig etableres. Det er spesielt viktig at det opprettholdes fungerende drenerende sjikt langs bolig i områder med fall på terreng bort fra bygget.

Fall på terreng inn mot bygget.
