Holagutua 96, 2266 ARNEBERG

# Hyggelig bolig med landlig beliggenhet og flott utsikt ut over Hof-Åsa - Nytt kjøkken og bad

# Tilstandsrapport

# gnr. 176, bnr. 19

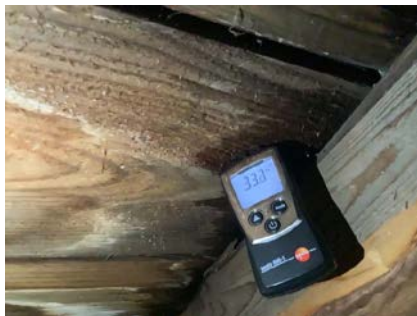
• Det er begrenset/dårlig ventilering av takkonstruksjonen.  
• Det er påvist fuktskjolder/skader i takkonstruksjonen.

Det er ett lite omfang av ventilering av loft med ventil i en gavl. Det er synlige tegn etter fuktpåkjenninger rundt pipe og ventilering, det er målt fuktinnhold i treverk på begge steder på 23 vektprosent og over fibermetning. Dette indikerer at det er aktive lekkasjer i begge områder.

Fuktmåling ved ventilering på over fibermetning.

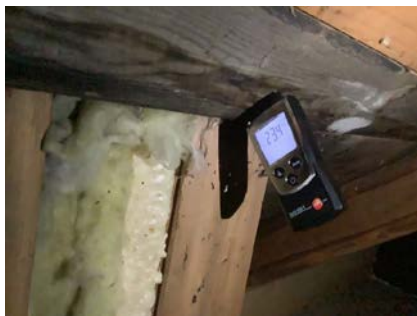
Fuktmåling ved pipe på 23 vektprosent.

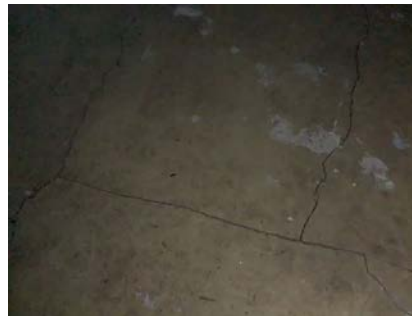
Det er betydelig omfang av sprekker og avskalinger på gulv og vegger. Fuktinnhold i himling på rett over 20 vektprosent i ytre del. Fuktinnhold i treverk på over 20 vektprosent medfører fare for utvikling av sopp og råte.

Det er stedvis mørke felter på overflater som kan indikere fuktpåkjenninger.

Eksempel på sprekker i gulv.

Det bør gjøres tiltak for å bedre de klimatiske forhold i kjelleren slik at fuktinnhold i treverk synker til godt under 20 vektprosent.

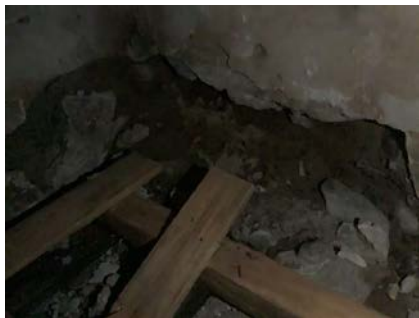
- Det er registrert utsigning av masser under grunnmuren.
- Det er registrert horisontalriss som er symptom på jordtrykk.
- Det er registrert skråriss som er symptom på setninger.

Det er noe misfarging utvendig nederst på grunnmur ved garasje.  
Det er sprekker innvendig og utvendig på grunnmurer, kraftigst på innsiden. Sprekker er spesielt kraftig i rom innenfor garasje.  
Det er avskaling og inngliding av masser på to steder i kjellerdel innenfor garasje.

Eksempel på utgliding av masser på innsiden av grunnmur.

Omfang av sprekker må følges med på og det kan ikke utelukkes behov for større tiltak.

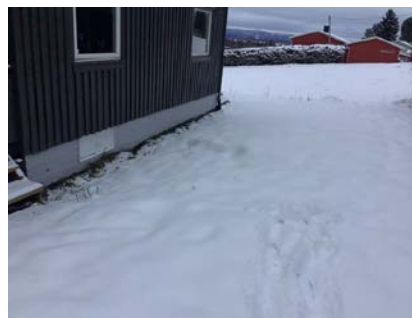
Ut fra stedlige forhold så kan fall på terreng bort fra bygget vanskelig etableres. Det er spesielt viktig at det opprettholdes fungerende drenerende sjikt langs bolig i områder med fall på terreng bort fra bygget.

Fall på terreng inn mot bygget.
