# Tilstandsrapport

Boligbygg med flere boenheter

Solheimsgata 15 (Leilighet 602) , 2000  
LILLESTRØM

Befaringsdato: 24.02.2026

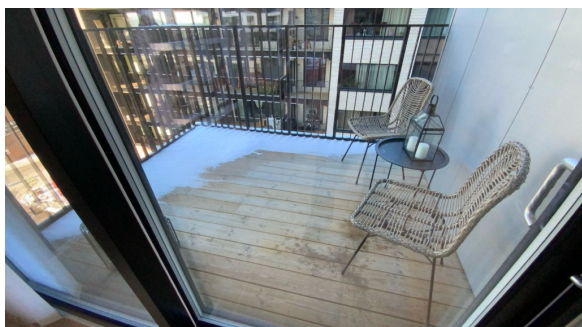
### ! TG 1 Balkonger, terrasser og rom under balkonger

Overbygget balkong utgang fra stue. Etablert trespaltegulv.

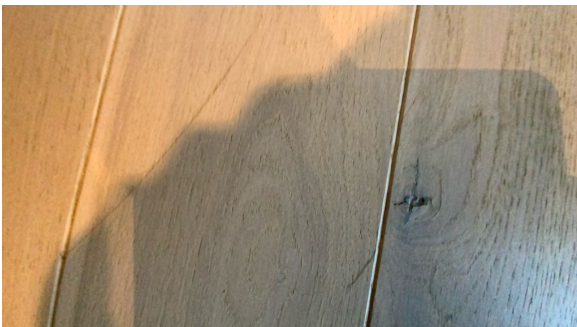
### TG 2 Overflater

Innvendig er det gulv av parkett. Veggene har malte flater. Innvendige tak har malte flater.

- Overflater har en del slitasjegrad utover det en kan forvente.

Noen synlige riper i parkett i entre.

Det anbefales å utbedre skader ved å bruke reparasjonsvoks lokalt, eventuelt slipe eller bytte parkett for å lukke avviket og forhindre at skadene utvikler seg videre over tid.

Overflater bør pusses opp eller skiftes der det anses nødvendig. Slitasje på overflater har normalt lav konsekvensgrad, men kan påvirke estetikk og brukervennlighet. Ny eier vurderer selv behovet for oppgradering.

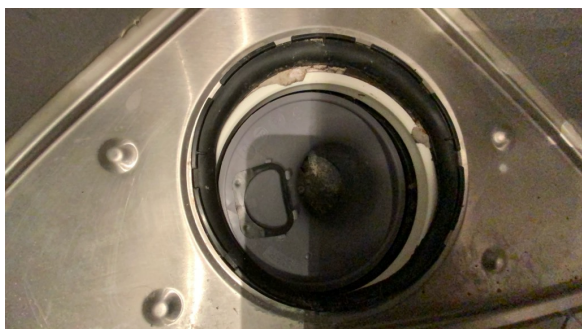
### TG 1 Sluk, membran og tettesjikt

Det er plastsluk og smøremembran med dokumentert utførelse.

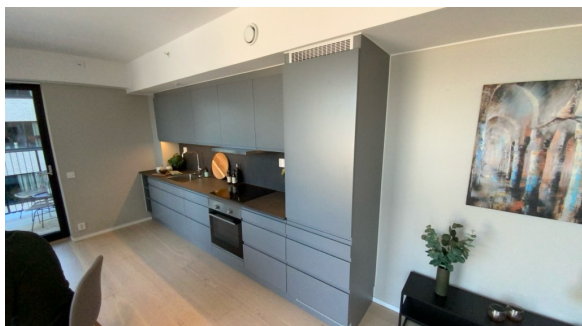
### TG 1 Overflater og innredning

Kjøkkenet har HTH innredning med glatte fronter. Benkeplaten er av laminat med stål oppvaskkum og plate over benk. Det er integrert kjøl/fryseskap og oppvaskmaskin. Nedfelt induksjonstopp og innebygget stekeovn. Etablert vannstoppsystem og komfyrvakt.

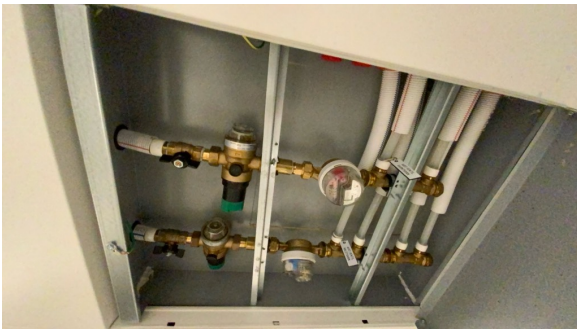
### Vannledninger

Innvendige vannledninger er av plast (rør i rør). Det er besiktiget i rørskap.
