Tilstandsrapport

Hel tomannsbolig

Fjellveien 5 og 7, 8752 KONSVIKOSEN

Befaringsdato: 27.08.2024

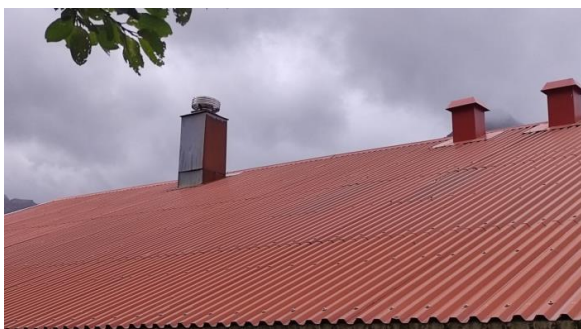
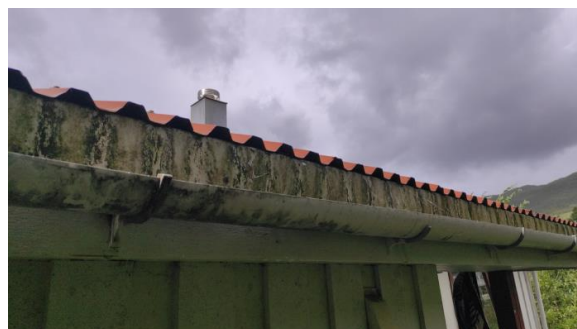
⚠ TG 3 Nedløp og beslag

Det er registrert drypplekkasje rundt pipe og luftehatt.

Utskiftning av renner, nedløp og beslag bør utføres i kombinasjon med skifte av taktekket.

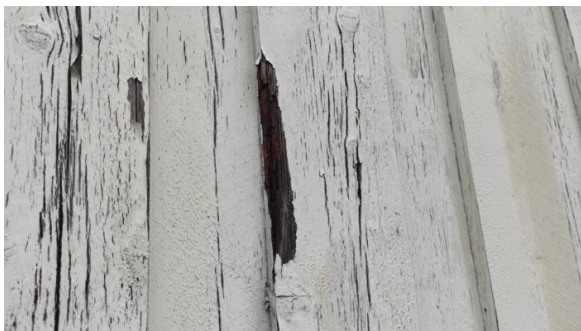
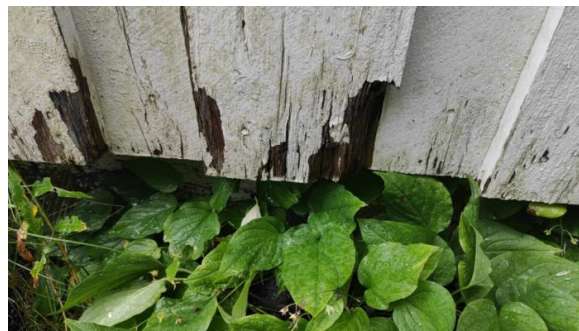
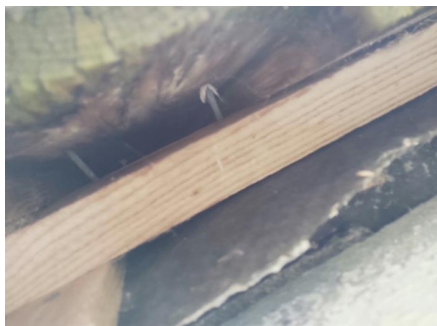
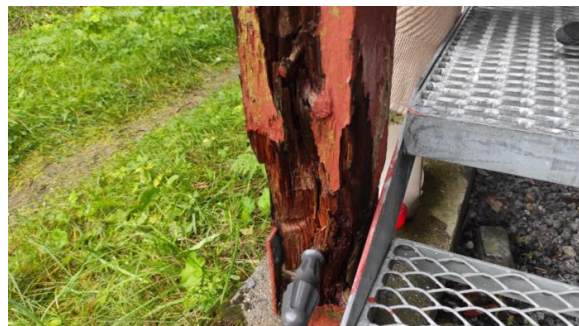
⚠ TG 3 Veggkonstruksjon

- Det er påvist betydelige råteskader i bordkledningen.
- Det er ingen musesperre i nedre kant av konstruksjon.

Bordkledningen er råteskadet flere steder og malingen flasser. Søylene som holder taket over inngangspartiet har store råteskader.

- Musesperre må etableres.
- Råteskadet trekledning må skiftes ut.

Råteskadet søyle må skiftes ut.

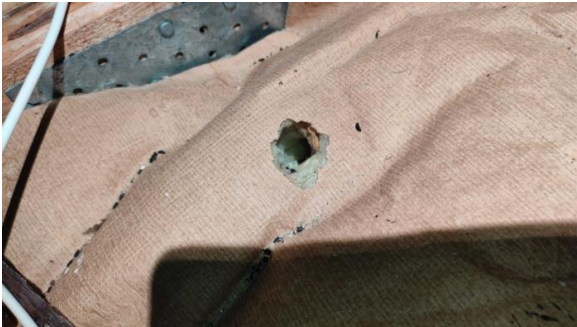
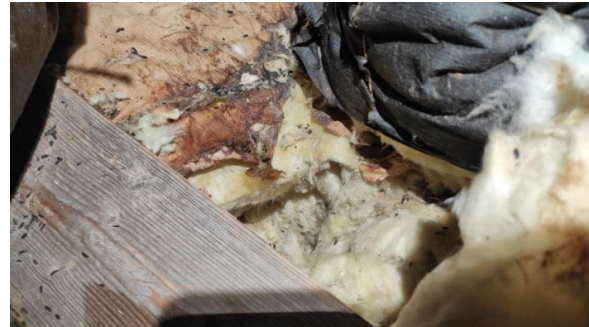
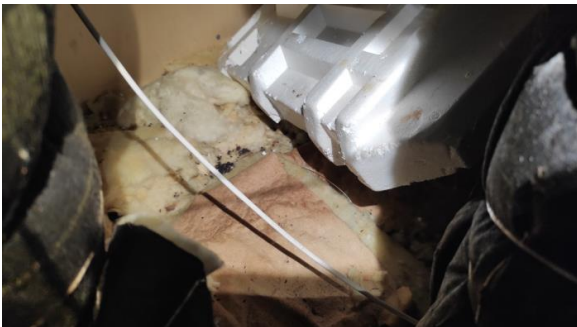
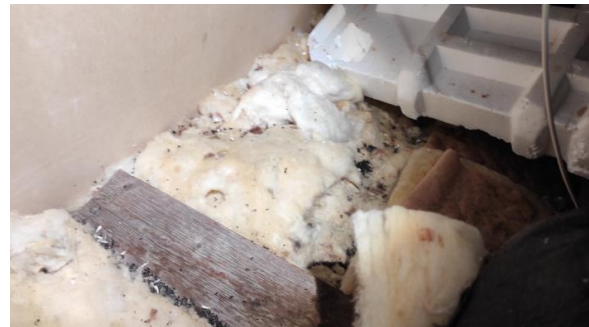
TG2 Takkonstruksjon/Loft

- Det er begrenset/dårlig ventilering av takkonstruksjonen.
- Det er fra loft/kryploft påvist indikasjoner på at det er punktering av dampsperre, som medfører svekket effekt av dampsperrfunksjonen.
- Det er registrert symptom på aktivitet fra skadedyr

Det er registrert ekskrimenter fra mus og røyskatt i konstruksjonen. Isolasjonen har en del avføring og ganger som er laget av skadedyr.

Skadet isolasjon bør skiftes ut for å opprettholde isolasjonsevnen.

Det anbefales å montere dampsperre ny dampsperre ved eventuell renovering. Dampsperran hindrer varm, fuktig inneluft fra å trenge inn i konstruksjonen og skal alltid ligge på den varme siden av isolasjonen. Manglende dampsperre eller utettheter kan forårsake kondens og mulige skader.

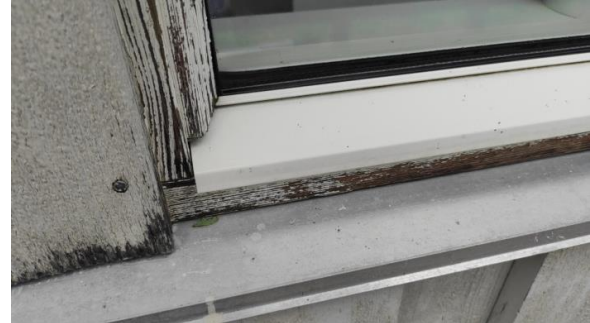
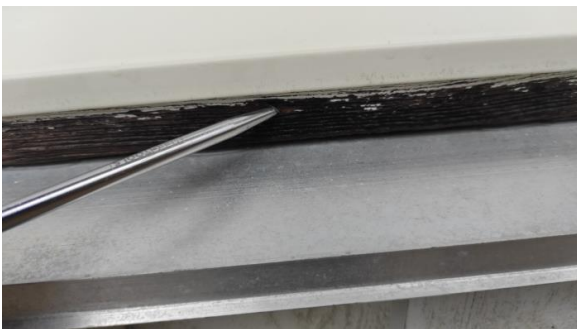
Vinduer

- Det er påvist avvik rundt innsetningsdetaljer.
- Det er påvist vinduer med fukt/råteskader.
- Karmene i vinduer er slitte og det er sprekker i trevirket.

- Vinduer med råteskader må erstattes med nye.
- Det må påregnes noe vedlikehold og at enkelte vinduer må skiftes ut.

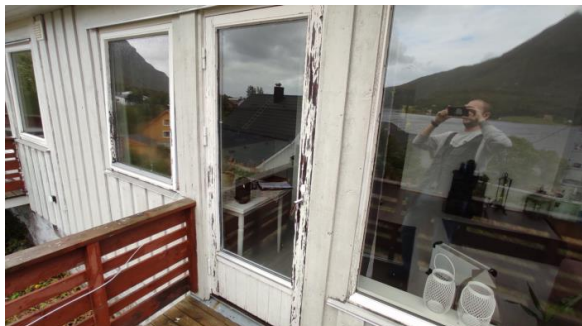
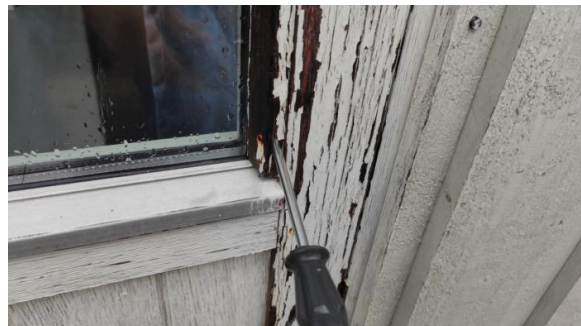
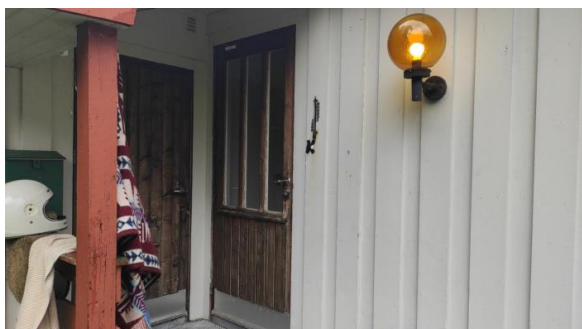
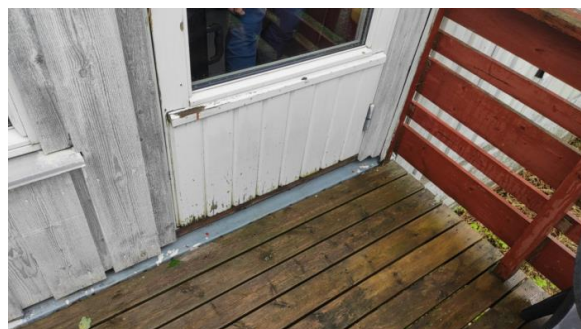
Dører

- Det er påvist dør(er) med fukt/råteskader.
- Det er påvist dører som er vanskelig å åpne eller lukke.

Terrassedøren til leilighet 2 har råteskader.

Terrassedøren til leilighet 1 har ødelagt håndtak og fuktsvell, døren kan ikke lukkes helt.

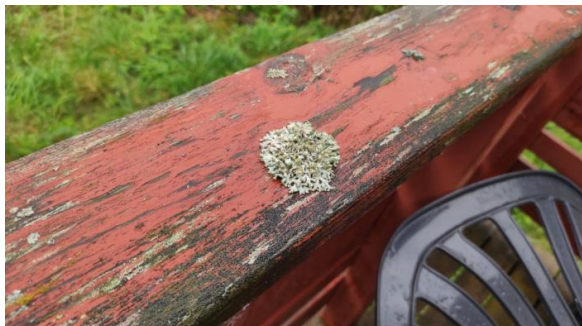
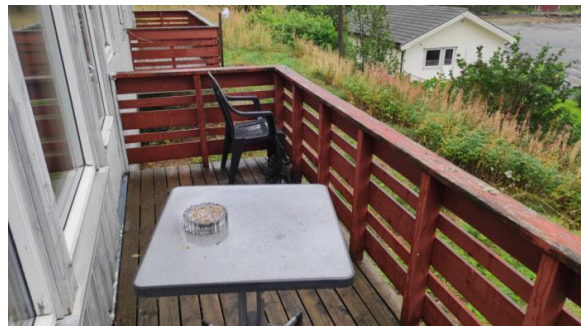
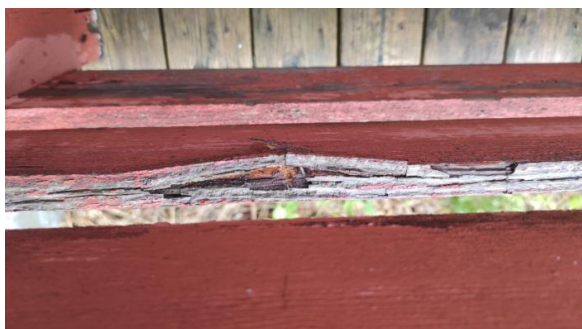
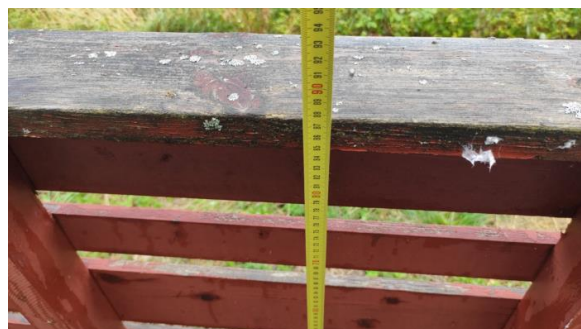
TG 3 Balkonger, terrasser og rom under balkonger

- Åpninger i rekkverk er ikke i henhold til krav i dagens forskrifter.
- Det er påvist fukt/råteskader i konstruksjonen.
- Rekkverket er for lavt i forhold til dagens krav til rekkverkshøyder.

Rekkverkene har råteskader, og vekst av mose/reinlav.

- Råteskadede konstruksjoner må skiftes ut.
- Det er ikke krav om utbedring av åpninger i rekkverk til dagens forskriftskrav.
- Det er ikke krav om utbedring av rekkverkshøyde opp til dagens forskriftskrav.

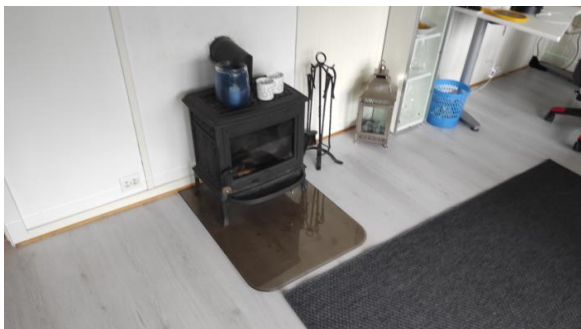
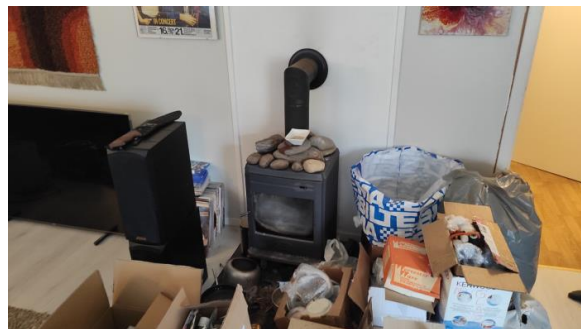
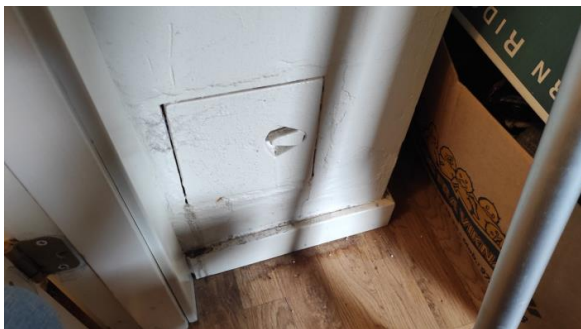
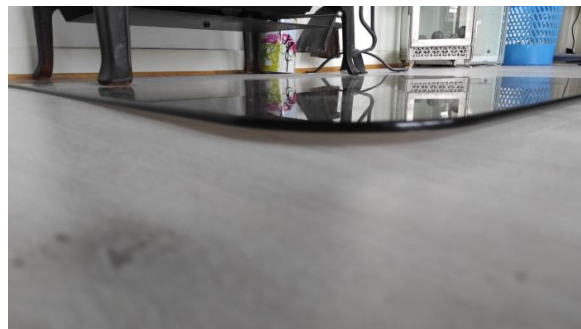
TG2 Pipe og ildsted

Utskiftning av underlagsplaten bør vurderes.

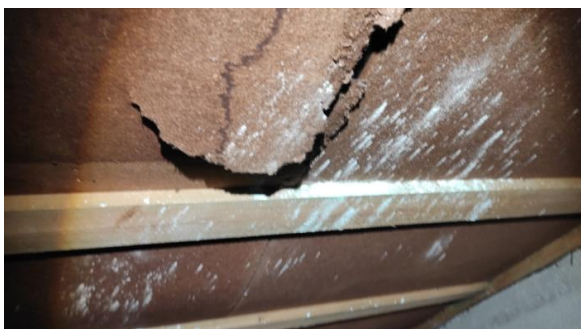
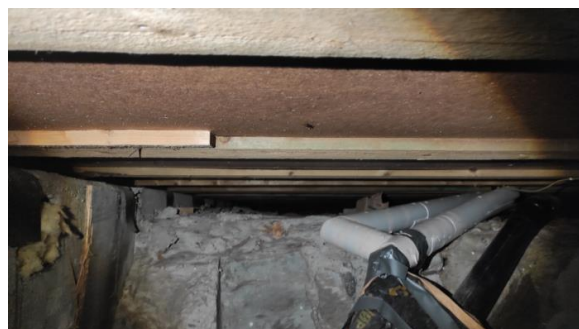
TG2 Krypjeller

Enkelte stubbloftsplater er skadet.
Deler av krypkjelleren mangler fuktsperre mot grunn.

- Ut ifra visuelle observasjoner fra de besiktigede områdene, gir det grunnlag for å forsøke å foreta grundigere undersøkelser i de mindre tilgjengelige områdene. Det kan ikke utelukkes skader i disse områdene.
- Bedre ventilering må etableres.

Skadede stubbloftsplater bør skiftes ut.
Det bør etableres fuktsperre mot grunn i hele krypkjelleren.

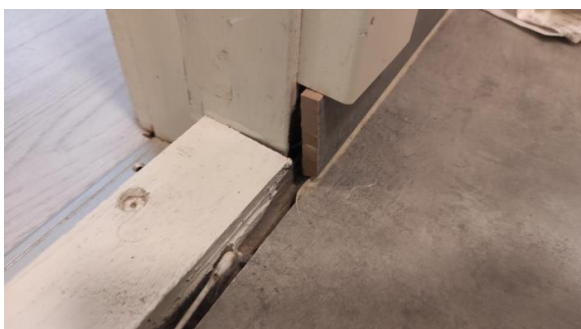
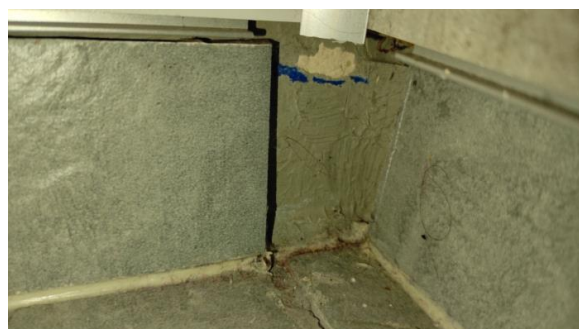
TG 2 Overflater Gulv

- Det er påvist at høydeforskjell fra topp slukrist til gulv/synlig topp membran ved dørterskel er mindre enn 25 mm.
- Det er påvist avvik i fallforhold til sluk i forhold til krav i forskrift på byggetidspunktet.

- Det må foretas utbedring av fallforhold.

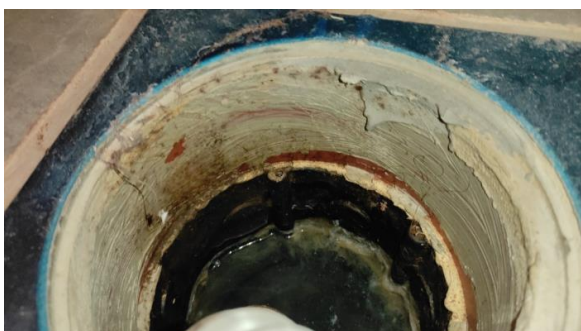
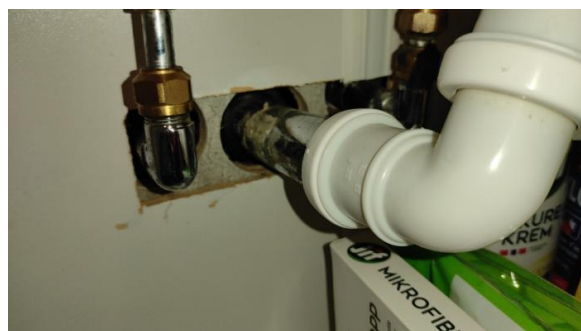
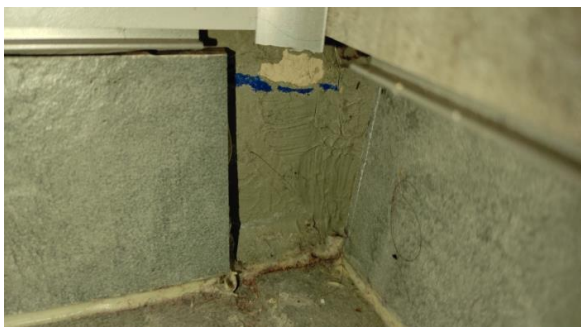
TG 3 Sluk, membran og tettesjikt

- Det er påvist mangelfull/feil utførelse rundt rørgjennomføringer e.l. som gir fare for fukt i konstruksjonen i våtsone.
- Det er rundt sluk påvist en ikke-fagmessig utførelse av membran/tettesjikt/klemring.
- Mer enn halvparten av forventet brukstid er passert på slukløsningen.

Sluket er forlenget med en rørstuss som er fuget fast i den eldre sluken, membran har ingen klemring eller mansjett ned mot sluket. Det er påvist utette rørgjennomføringer under servant. Skade på membran i hjørner.

Skadet membran må utbedres.

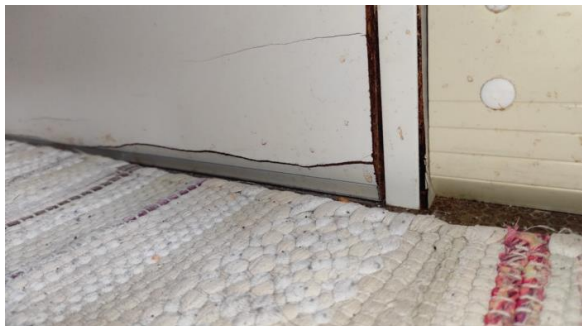
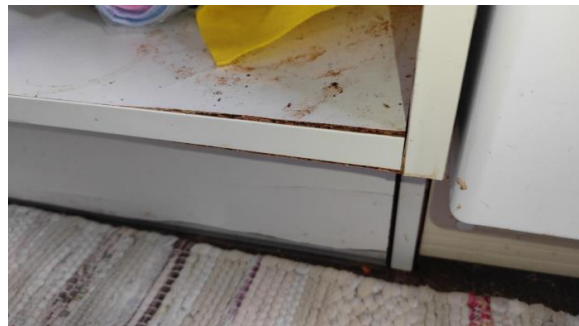
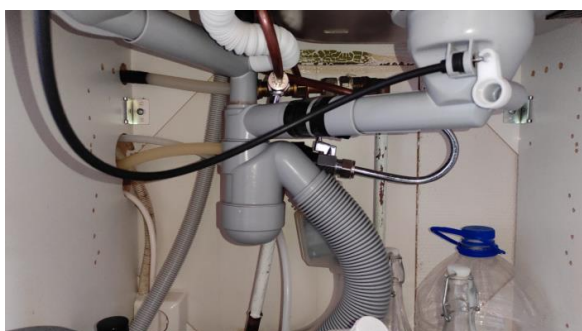
TE2 Overflater og innredning

- Det er påvist skader på overflater/kjøkkeninnredning utover normal slitasjegrad.

Skade på sokkel og fuktsvell i bunnen av skroget under kjøkkenvasken.

- Det må påregnes lokal utbedring/utskiftning.
