# Tilstandsrapport

Boligbygg med flere boenheter

Eplehagen 2, 2040 KLØFTA

Befaringsdato: 12.06.2025

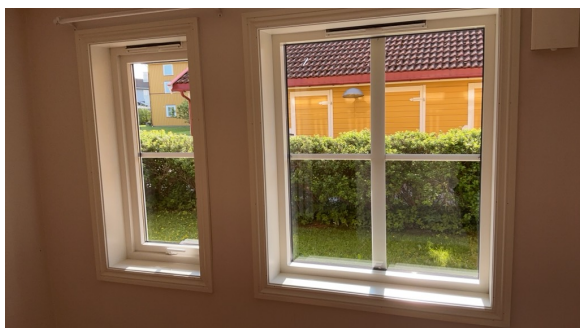
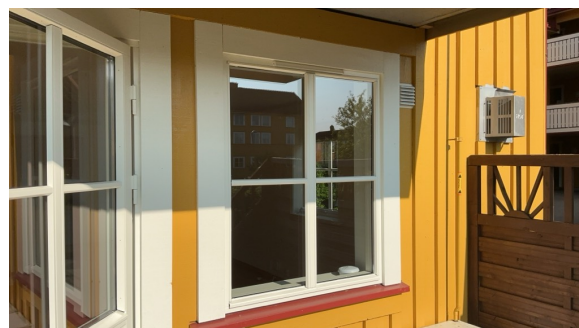
### TG 1 Vinduer

Trevinduer med 2-lags energiglass. Besiktiget fra bakkenivå og innvendige rom. Det ble ikke observert eller opplyst om punkterte isolerglass. Pga. temperatur og lysforhold kan dette være vanskelig å oppdage. Alder på vinduer tilsier at punktering kan forekomme selv om det ikke ble avdekket ved befaringen. Vinduer har høyt varmetap i forhold til dagens krav. Overflatebehandling/vedlikehold må kunne påregnes.

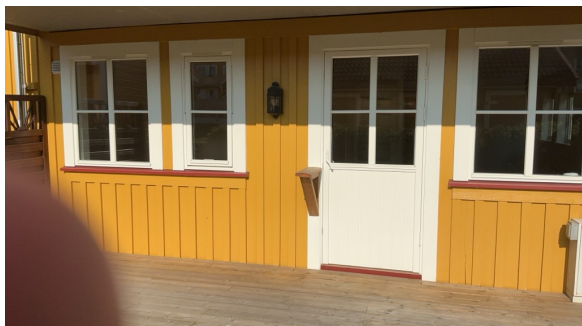
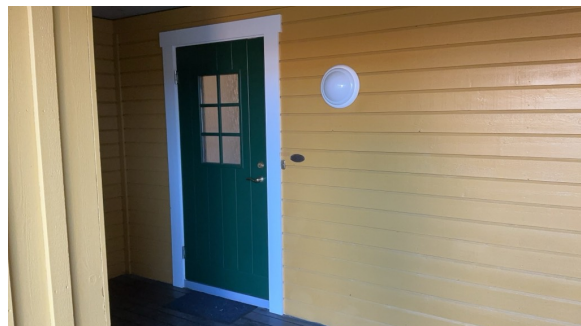
### TG 1 Dører

Balkongdør i treverk med 2-lags energiglass.  
Ytterdør i treverk med 2-lags energiglass.

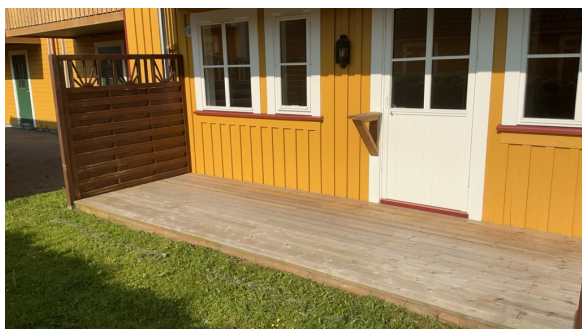
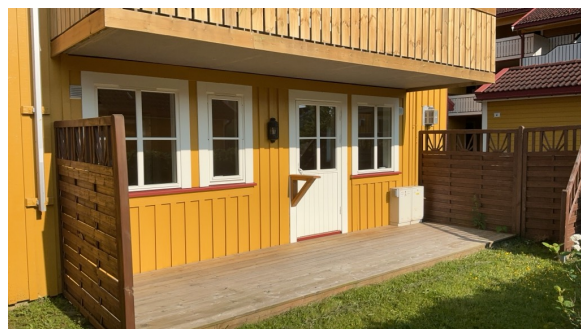
## TG 1 Balkonger, terrasser og rom under balkonger

Veranda med utgang fra stue. Konstruksjoner, overflater og leegger i treverk.

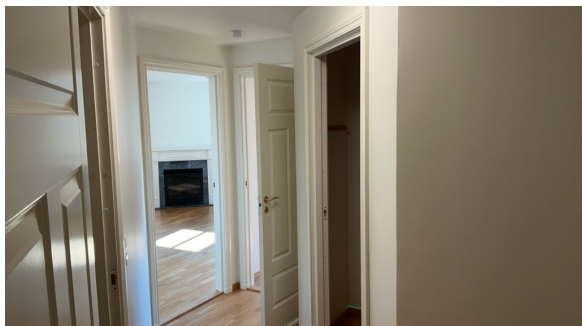
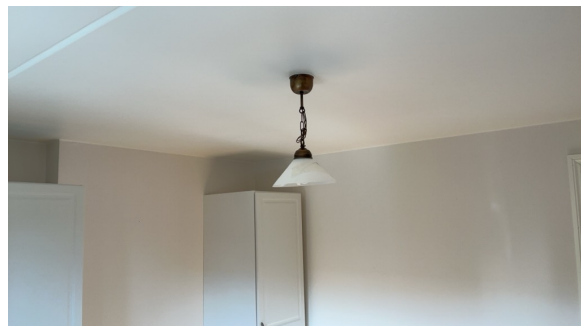
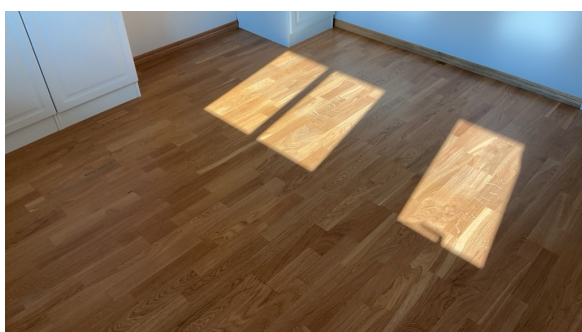
### TG 1 Overflater

Det kan være enkelte skader/slitasjer som betraktes som mindre overflateskader. Slike skader blir ikke spesifisert, vurdert eller bemerket.  
Alder?

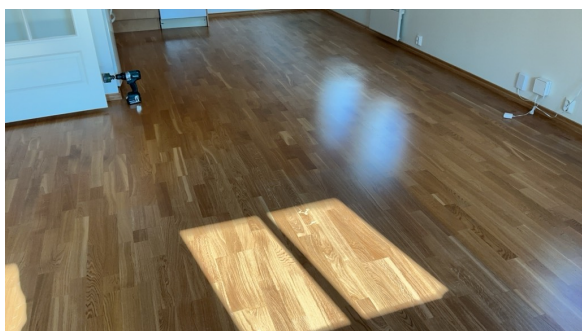
## TG 1 Etasjeskille/gulv mot grunn

Etasjeskille er antatt utført i trekonstruksjoner. Skjevheter og høydeforskjeller i etasjeskillere er kontrollert med krysslaser. Det er ikke funnet nevneverdige avvik, kun mindre høydeforskjeller på ca. 5-15mm. gjennom stuen er registrert. Lokale større avvik kan likevel påregnes. Dette er ikke unormalt i denne type boliger.

Etasjeskillerne synes å oppfylle sin tiltenkte funksjon.

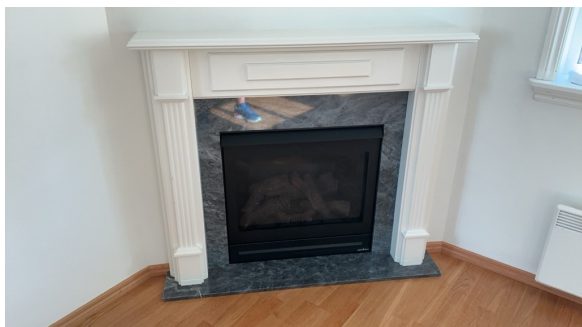
## TG 1 Pipe og ildsted

Gasspeis.

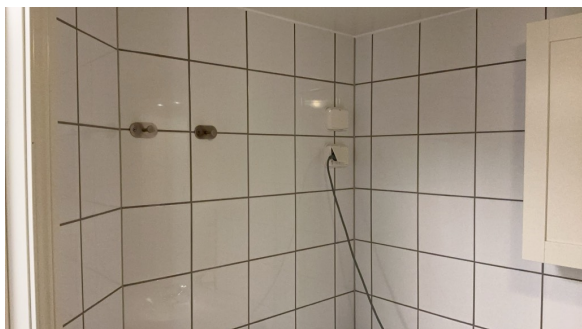
## TG 1 Overflater vegger og himling

Det dusjes direkte på gulv/vegg, noe som gir økt belastning på konstruksjonene. Ved enkle fuktsøk ble det ikke registrert verdier utover hva som forventes som normalt.

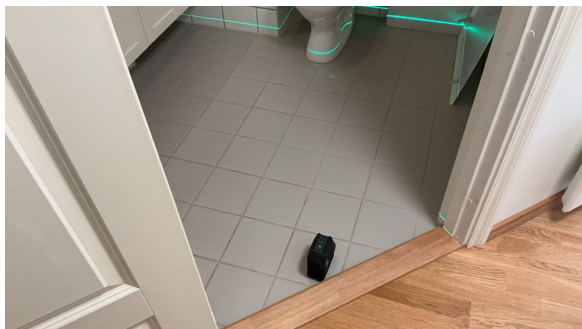
## TG 1 Overflater Gulv

Fallforhold på gulvet er målt og funnet tilfredsstillende. Ved enkle fuktsøk ble det ikke registrert unormale verdier. Det dusjes direkte på gulv/vegg, noe som gir økt belastning på konstruksjonene.

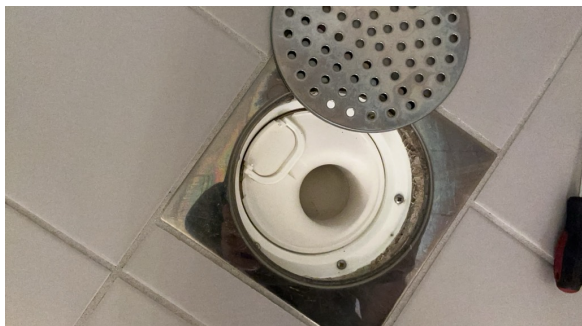
### TG 2 Sluk, membran og tettesjikt

Vurdering basert på alder. Tilstandsgrad 2 gis med bakgrunn i at mer enn halvparten av forventet brukstid for membran/tettesjikt er passert. Det er nå ingen symptomer på funksjonssvekkelse, men vær oppmerksom på at dette er en risikokonstruksjon.

Plastsluk.

- Overvåk tilstanden jevnlig. For å få tilstandsgrad 0 eller 1 må tettesjiktet skiftes ut, men tidspunktet for når dette er nødvendig er vanskelig å si noe om.

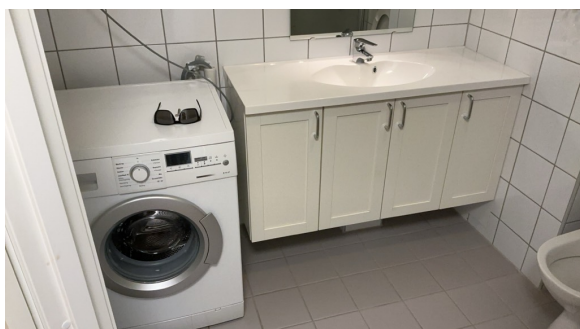
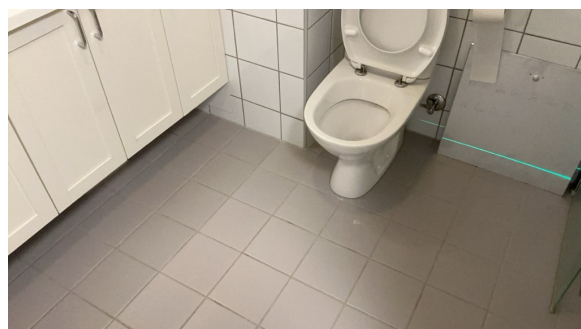
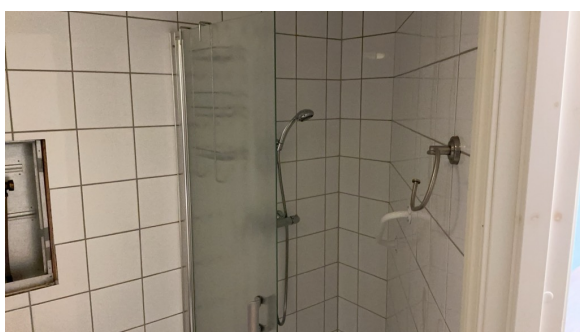
### TG 1 Sanitærutstyr og innredning

Baderomsinnredning med profilerte fronter. Heldekkende servant og speil over med tilhørende belysning. Dusjhjørne med glassvegg. Gulvmontert toalett. Opplegg/plass til vaskemaskin.

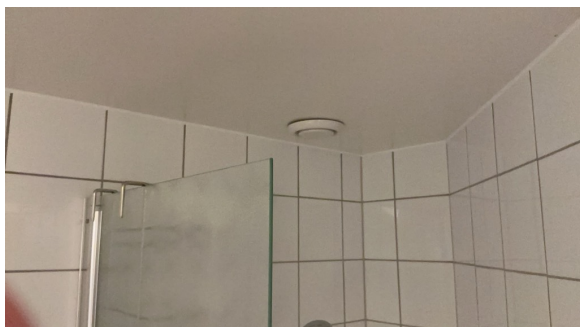
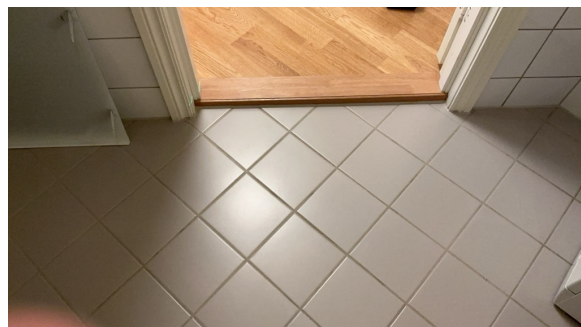
### **TG 1** Ventilasjon

Mekanisk avtrekk. Ventil i himling. Tilluft i dør.

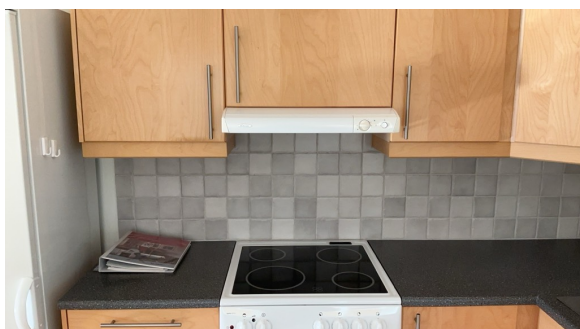
### TG 1 Avtrekk

Kjøkkenventilator er montert over komfyr.

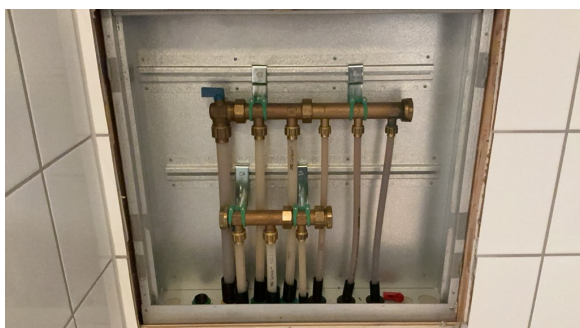
### TG 1 Vannledninger

Synlige vannrør i: Plast, rør-i-rør. Kobber/metall. Synlige vannrør i: Plast, rør-i-rør. Kobber/metall.

Bygningssakkyndige er ikke VVS fagmann, kontakt rørlegger for evt. nærmere kontroll av anlegget. Bunnledningene og utvendige ledninger er nedgravd og ikke tilgjengelig for inspeksjon.

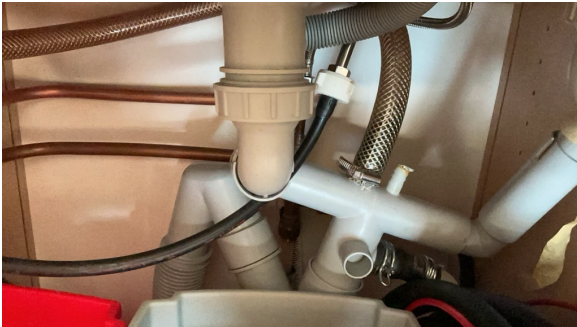
### TG 1 Avløpsrør

Synlige avløpsrør i: Plast.

Anlegget er ikke teknisk vurdert. Jeg er ikke VVS fagmann, kontakt rørlegger for evt. nærmere kontroll av anlegget. Bunnledningene og utvendige ledninger er nedgravd og ikke tilgjengelig for inspeksjon.

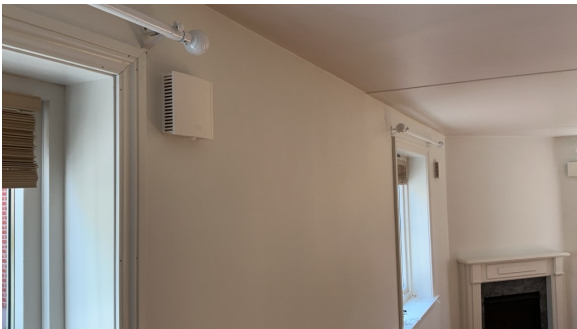
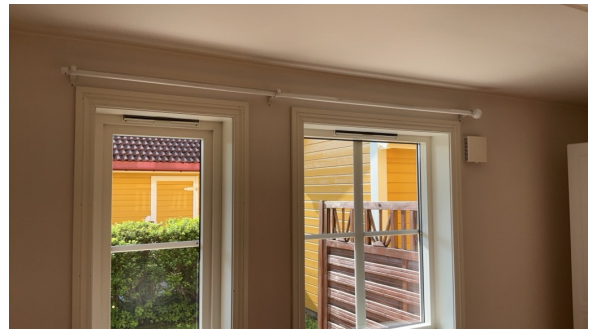
## TG 1 Ventilasjon

Ventilasjonen består av naturlig ventilasjon. Frisk tilluft blir tilført gjennom ventil i yttervegg, ventiler i vindu eller gjennom aktiv lufting med vinduer. Brukt luft trekkes ut uten bruk av vifter. Det er mekanisk avtrekk fra bad og kjøkken.

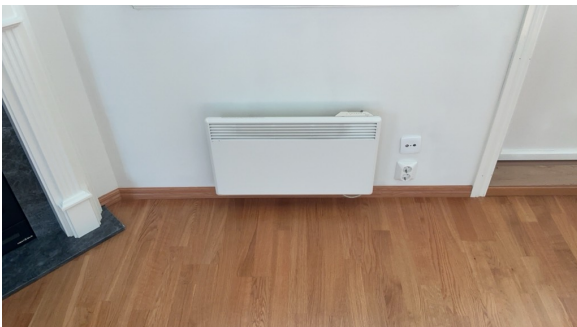
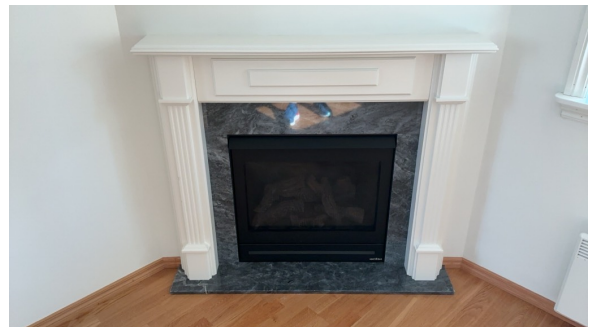
## TG 1 Varmesentral

Panelovner og gasspeis. Varmekabler på bad.

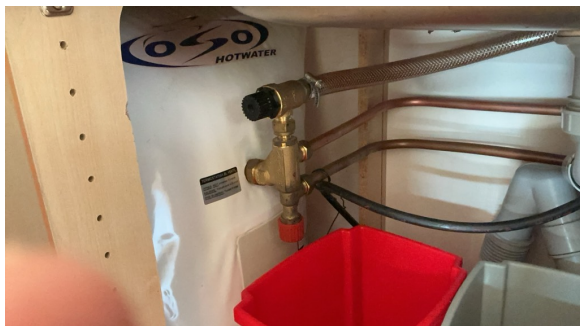
## TG 1 Varmtvannstank

Varmtvannsbereder på ca. 100 liter, plassert i kjøkkenbenk.

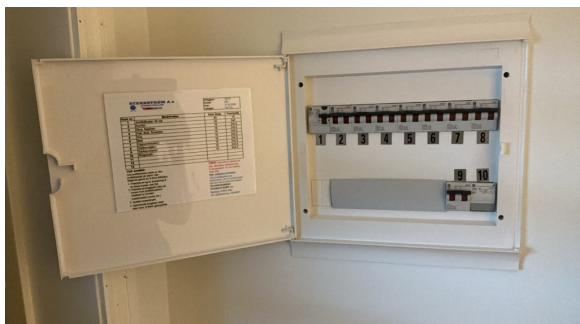
## TE 1 Elektrisk anlegg

Punkt nummer 1-7 er besvart av eier og er ikke takstingeniørens vurdering. Kapasitet på kurser bør vurderes av kjøpere, da man vil ha individuelle behov og dette påvirkes av bruksmønsteret i boligen. Jeg er ikke el. fagmann og det er ikke foretatt kontroll av det elektriske anlegget. Kontroll utført av sertifisert EL-kontrollør/takstmann anbefales derfor på generelt grunnlag. Det vil alltid kunne finnes avvik ved nøye gjennomgang av anlegget av fagperson selv om jeg ikke har sett dette eller kommentert det her. Kostnader til retting vil kunne påregnes.

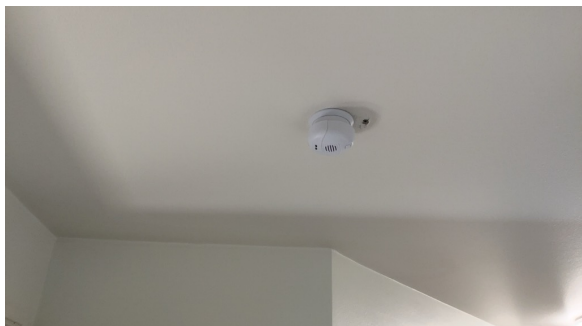
## TG 0 Branntekniske forhold

Røykvarslere og brannslukningsapparat krever årlig ettersyn. Eier av ethvert brannobjekt skal sørge for at dette er bygget, utstyrt og vedlikeholdt i samsvar med gjeldende lover og forskrifter om forebygging av brann. Pga. lukket konstruksjon er ikke forhold rundt brann/lyd mot evt. tilstøtende bruksenheter vurdert.

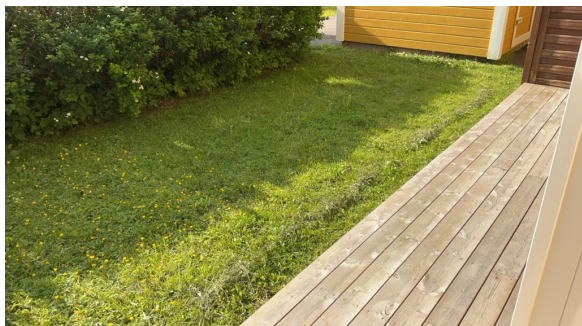
## TG 1 Andre tomteforhold

Flat tomt.
