# Tilstandsrapport

Fritidsbolig

Nesnaveien 1066, 8725 UTSKARPEN

Rapportdato: 16.07.2025

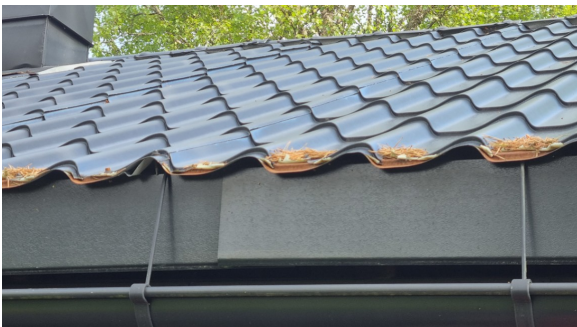
Taktekkingen er av eldre dato. Det er registrert noe overflaterust i nedre kant av takplatene, noe som indikerer begynnende elde og slitasje. Det er per i dag ikke registrert lekkasjer, men tilstanden bør følges opp over tid.

Overflaterust

Overflaterust bør holdes under oppsikt. Vurder lokal utbedring og vedlikehold for å forlenge levetiden.

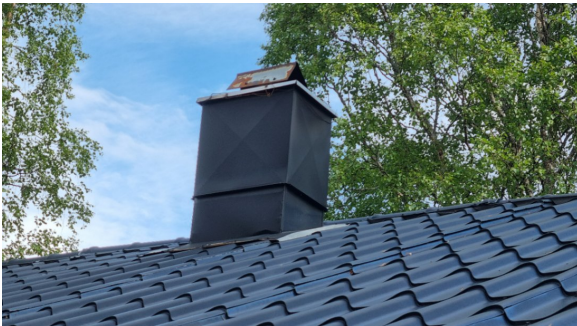
Det er registrert noe overflaterust i pipebeslag, noe som indikerer begynnende elde og slitasje. Det er per i dag ikke registrert lekkasjer, men tilstanden bør følges opp over tid.

Pipebeslag har overflaterust

Pipebeslag bør holdes under oppsikt. Videre vurdering kan være aktuelt ved tegn til lekkasje eller videre korrosjon.

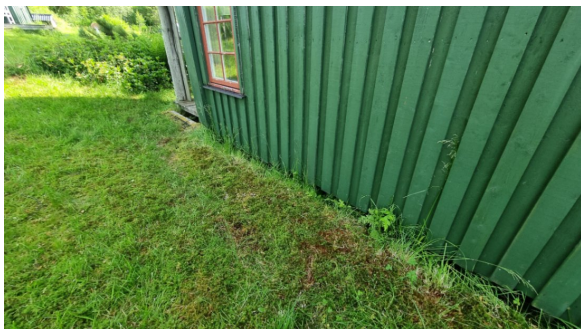
Bordkledning går stedvis nesten helt ned i terreng.

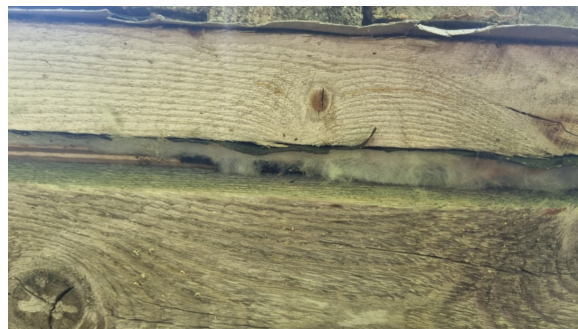
Det er registrert synlig isolasjon/isolasjonsmatter i nedkant av ytterveggene. Isolasjonen er eksponert og mangler tilstrekkelig beskyttelse mot fukt og luftlekkasjer. Dette vil føre til redusert isolasjonsevne, økt varmetap og fare for at skadedyr/mus kan komme seg inn i konstruksjonen.

Det er registrert synlig isolasjon/isolasjonsmatter i nedkant av ytterveggene.

Det bør vurderes å åpne deler av ytterveggskonstruksjonen for å kontrollere tilstanden på tømmerkassen, samt avdekke oppbyggingen bak bordkledningen. Dersom det avdekkes betydelige avvik i konstruksjonsoppbyggingen eller råteskader i tømmerkassen, bør nødvendige utbedringstiltak iverksettes.

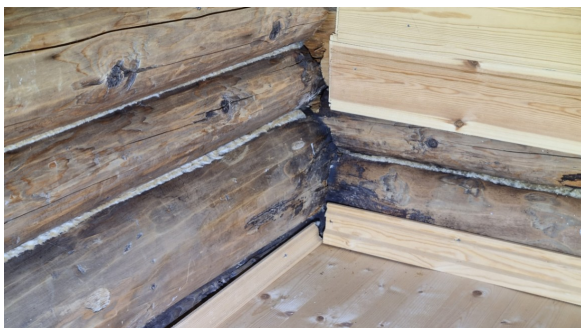
Ytterveggene består av en tømmerkasse som er utvendig kledd med bordkledning. Det er registrert fuktmerker og noe råteskade på den innvendige delen av tømmerkassen. Det foreligger ingen dokumentasjon på veggens oppbygning eller tilstanden på den utvendige delen av tømmerkonstruksjonen bak kledningen.

Innvendige fuktmerker/råteskader.

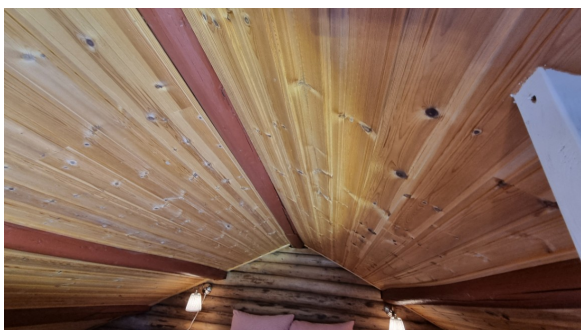
Takkonstruksjonen er gjenbygget.

Ved fremtidig oppussing av rom tilknyttet gjenbygget takkonstruksjon, bør det gjøres nærmere undersøkelser av tilstand og konstruksjonsoppbygging. Takoverbygg må festes tilfredsstillende i yttervegg.

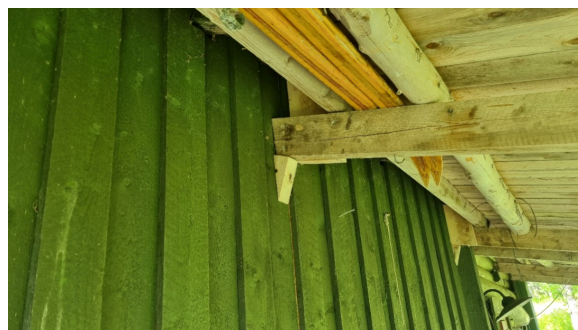
Takoverbygg er ikke tilfredsstillende festet i yttervegg.

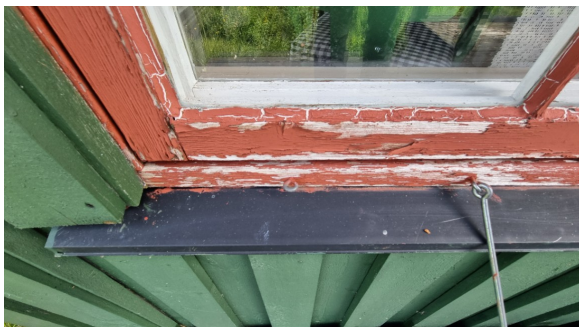
Vindu er værslitt.

Overflatebehandling/utskifting bør påregnes.

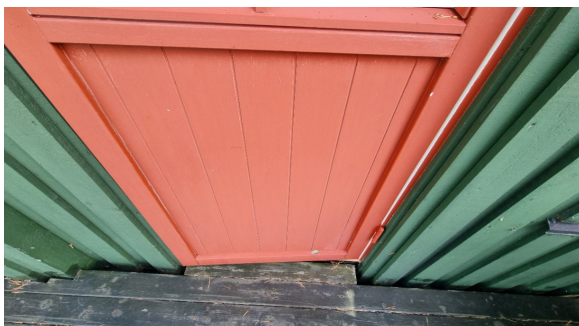
Malingsavflassing i nedkant på dørblad.

Utvendig overflatebehandling bør vurderes på sikt.

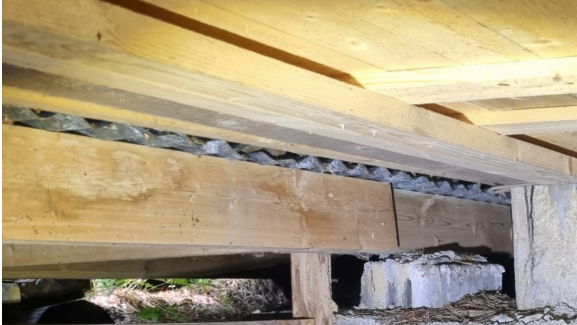
Asbestholdige plater

Ved riving/fjerning av asbestholdige plate må det vises aktsomhet. Arbeidstilsynet fraråder privatpersoner å utføre innvendig sanering av asbestholdig materiale.

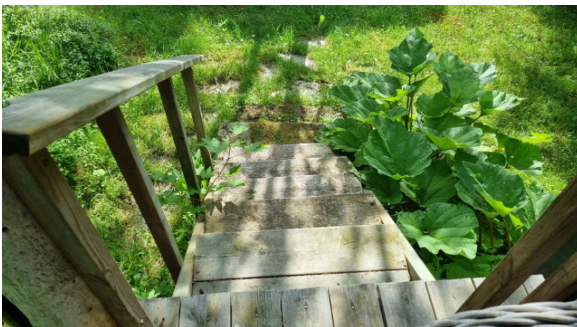
Alle trapper med en høydeforskjell på mer enn 0,5 meter skal ha sikker avgrensning i form av rekkverk e.l. Trappetrinn/sviller på trapp har råteskader.

Det er ikke rekkverk på begge sider.

- Rekkverk må monteres for å lukke avviket.
- Det er ikke krav om utbedring av åpninger i rekkverk til dagens forskriftskrav.

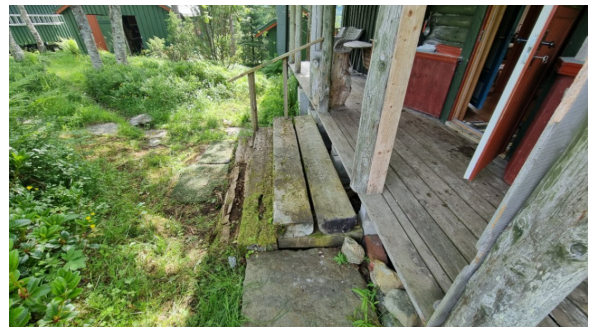
Trappetrinn/sviller på trapp har råteskader.

Trappetrinn/sviller har råteskader

Utskifting av trappetrinn/sviller bør påregnes.

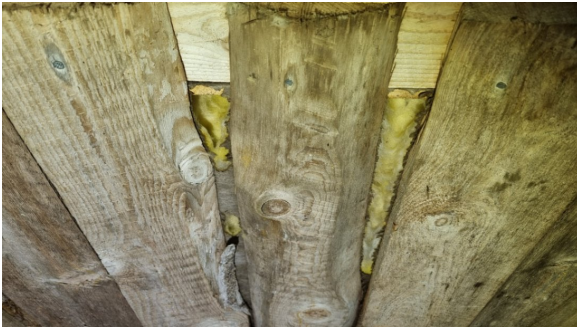
Det er påvist hull i papp/vindspærre i stubbegulvet under bjelkelaget, samt åpninger som er store nok til at skadedyr, som mus, kan få tilgang til isolasjonen i konstruksjonen. Det kan med bakgrunn av dette ikke utelukkes at det har vært aktivitet av mus/skadedyr i isolasjonen.

Åpninger/utettheter i stubbegulv.

Åpninger og skader i papp/vindspærren bør utbedres for å hindre fremtidig inntrenging av skadedyr og for å opprettholde konstruksjonens isolerende funksjon. Det anbefales kontroll av hele stubbegulvet for tilsvarende forhold.

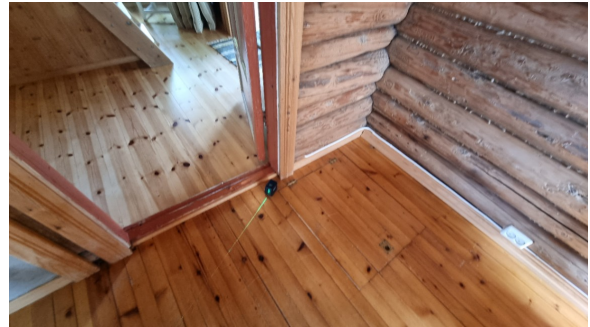
- Det er målt høydeforskjell på mellom 15-30 mm gjennom hele rommet. Tilstandsgrad 2 gis med bakgrunn i standardens krav til godkjente måleavvik.
- Målt høydeforskjell på mellom 10 - 20 mm innenfor en lengde på 2 meter. Tilstandsgrad 2 gis med bakgrunn i standardens krav til godkjente måleavvik.

Kontroll av planavvik.

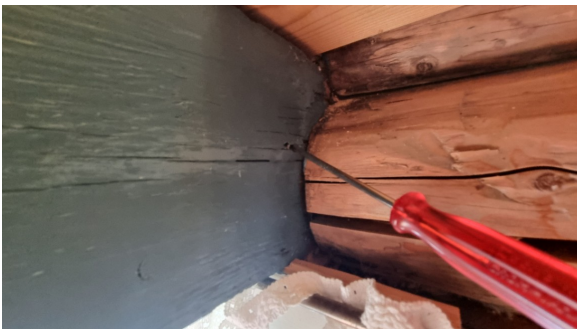
Det er registrert råteskade/svekkelse for gulvbjelke for hems.

Råteskader i gulvbjelke for hems

Utskifting av råteskadet gulvbjelke for hems bør vurderes.

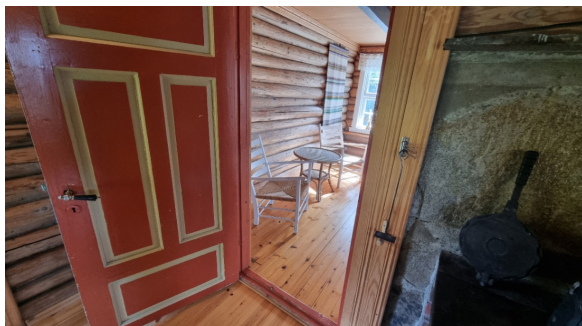
Dør er av eldre dato og har noe bruksmerker.

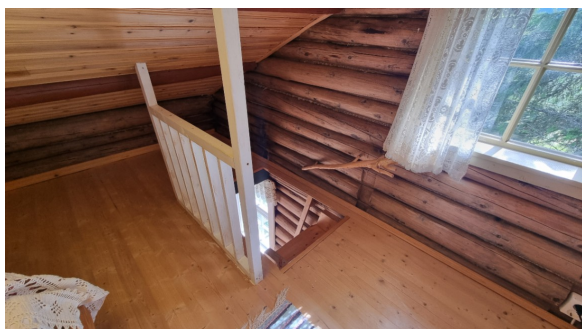
Lavt rekkverk.

Vær oppmerksom ved bruk.

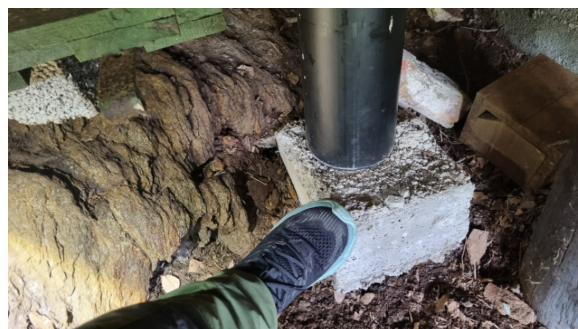
Det er registrert utglidning eller utvasking av masser under fundamentet, noe som har ført til at fundamentet står ustøtt og har fått redusert bæreevne.

Det anbefales snarlig utbedring av grunnforholdene. Masser under fundamentet må stabiliseres eller fylles opp, og det bør vurderes forsterkning eller ombygging av fundamentene for å sikre tilstrekkelig bæreevne.

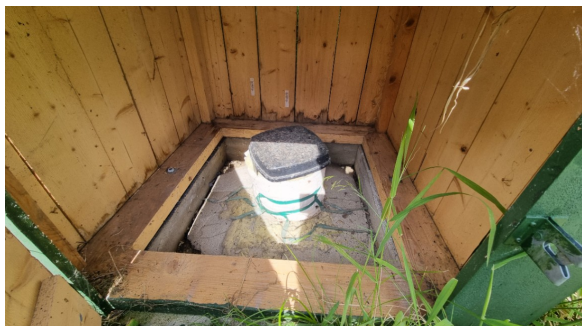
Eier opplyser om at det er hydrogensulfid i vannet. Dette merkes ved lukt som kan minne om råtne egg, og skyldes sannsynligvis naturlige, anaerobe forhold i brønn eller vannkilde. Lukt og smak påvirkes, men stoffet er normalt ikke helseskadelig i lave konsentrasjoner. Hydrogensulfid kan imidlertid føre til korrosjon på rør og komponenter.

Det er privat grunnboret vann.

På bakgrunn av luktforekomst og kjente egenskaper ved hydrogensulfid, anbefales videre undersøkelse av vannkvaliteten og eventuelle tiltak. Det settes tilstandsgrad 2 (TG2) grunnet lukt, teknisk belastning og behov for utbedring.
