Nesnaveien 1066, 8725 UTSKARPEN

**Sjarmerende fritidseiendom på et  
høydedrag i Utskarpen | Innlagt  
strøm | Kjørevei helt frem | Utsikt  
over fjorden**

# Tilstandsrapport

Befaringsdato: 10.07.2025

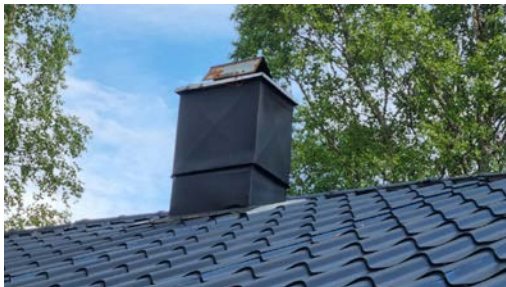
Det er registrert noe overflaterust i pipebeslag, noe som indikerer begynnende elde og slitasje. Det er per i dag ikke registrert lekkasjer, men tilstanden bør følges opp over tid.

Pipebeslag har overflaterust

Pipebeslag bør holdes under oppsikt. Videre vurdering kan være aktuelt ved tegn til lekkasje eller videre korrosjon.

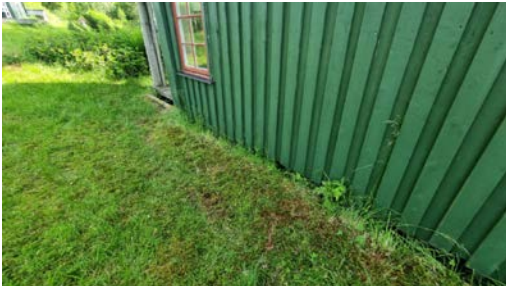
Bordkledning går stedvis nesten helt ned i terreng.

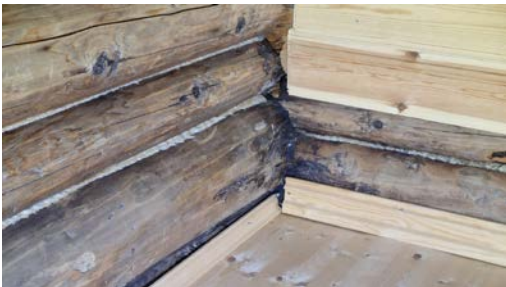
Ytterveggene består av en tømmerkasse som er utvendig kledd med bordkledning. Det er registrert fuktmerker og noe råteskade på den innvendige delen av tømmerkassen. Det foreligger ingen dokumentasjon på veggens oppbygning eller tilstanden på den utvendige delen av tømmerkonstruksjonen bak kledningen.

Innvendige fuktmerker/råteskader.

Det bør vurderes å åpne deler av ytterveggskonstruksjonen for å kontrollere tilstanden på tømmerkassen, samt avdekke oppbyggingen bak bordkledningen. Dersom det avdekkes betydelige avvik i konstruksjonsoppbyggingen eller råteskader i tømmerkassen, bør nødvendige utbedringstiltak iverksettes.

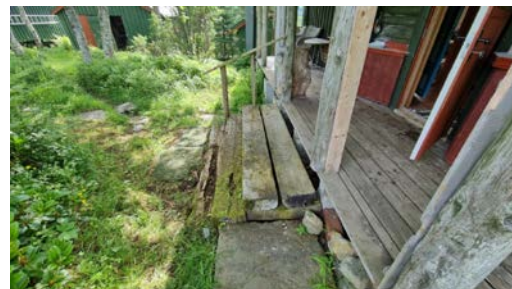
Alle trapper med en høydeforskjell på mer enn 0,5 meter skal ha sikker avgrensning i form av rekkverk e.l. Trappetrinn/sviller på trapp har råteskader.

Trappetrinn/sviller har råteskader

- Rekkverk må monteres for å lukke avviket.
- Det er ikke krav om utbedring av åpninger i rekkverk til dagens forskriftskrav.

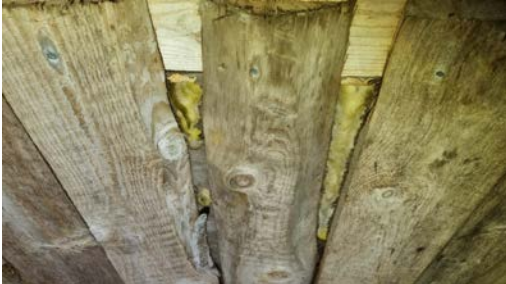
Det er påvist hull i papp/vindspærre i stubbegulvet under bjelkelaget, samt åpninger som er store nok til at skadedyr, som mus, kan få tilgang til isolasjonen i konstruksjonen. Det kan med bakgrunn av dette ikke utelukkes at det har vært aktivitet av mus/skadedyr i isolasjonen.

Åpninger/utettheter i stubbegulv.

Åpninger og skader i papp/vindspærren bør utbedres for å hindre fremtidig inntrenging av skadedyr og for å opprettholde konstruksjonens isolerende funksjon. Det anbefales kontroll av hele stubbegulvet for tilsvarende forhold.

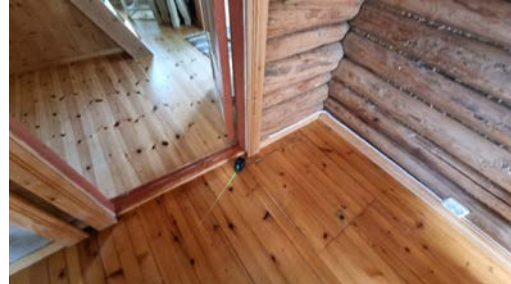
- Det er målt høydeforskjell på mellom 15-30 mm gjennom hele rommet. Tilstandsgrad 2 gis med bakgrunn i standardens krav til godkjente måleavvik.
- Målt høydeforskjell på mellom 10 - 20 mm innenfor en lengde på 2 meter. Tilstandsgrad 2 gis med bakgrunn i standardens krav til godkjente måleavvik.

Kontroll av planavvik.

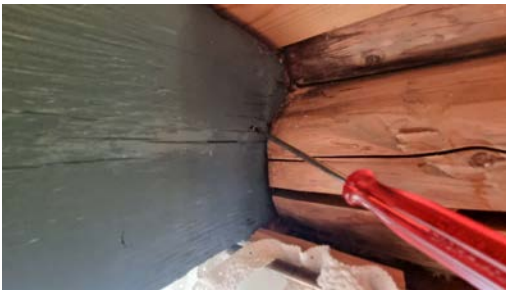
Det er registrert råteskade/svekkelse for gulvbjelke for hems.

Råteskader i gulvbjelke for hems

Utskifting av råteskadet gulvbjelke for hems bør vurderes.
