Åsbygdsveien 506 2450 RENA

Tilstandsrapport Eierskifte

Boligtype: Enebolig

Byggeår: 2000

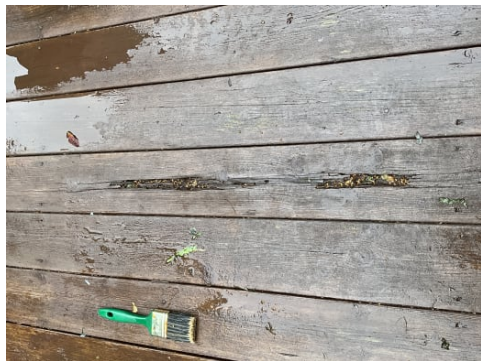
Viser råteskader på terrassebord.

Råteskadet trevirke må skiftes. Overflatebehandling må påregnes.

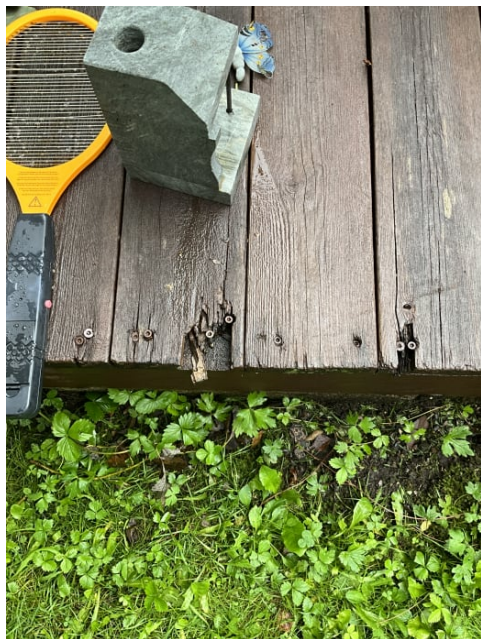
Stedvis råteskader registreres.

Fundamenter er lagt direkte på bakken uten frostsikring, og bevegelser pga. tele i bakken må påregnes.

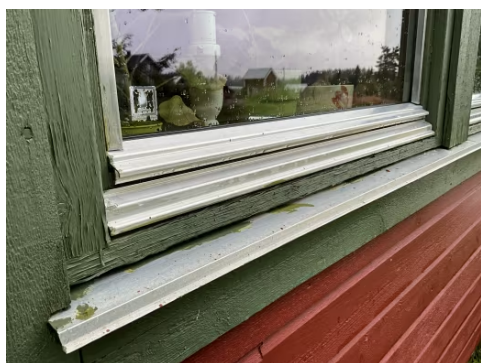
Vinduer utvendig med behov for overflatebehandlinger.

Vinduer utvendig med behov for overflatebehandling.

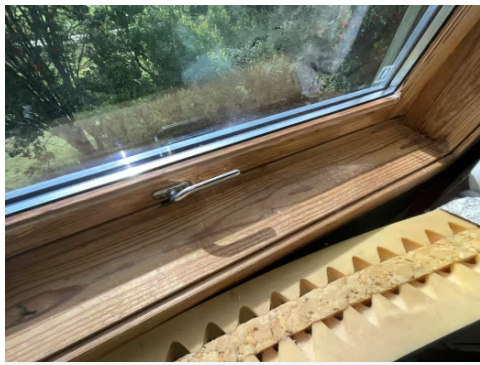
Det registreres slitasjemerker på foring ved vindu i 2.etasje

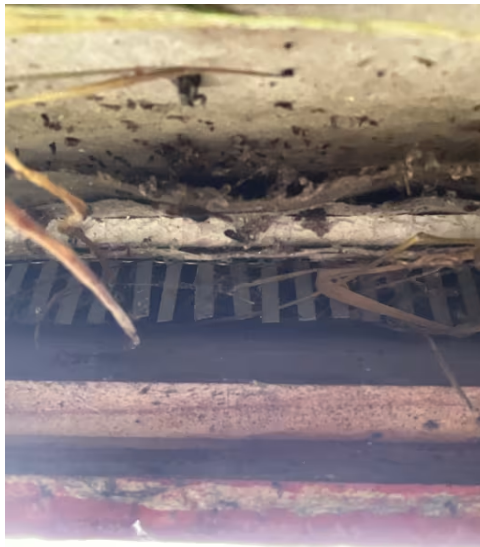
Viser underkant av kledningen. Det registreres for store glipper ved musebånd slik at denne ikke virker som tiltenkt.

Ytterligere kontroll/justering av musebånd anbefales. Det er registrert muselort på loftet.

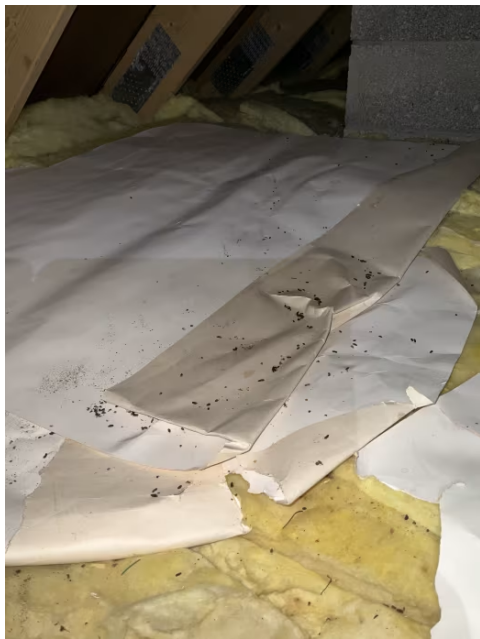
Det registreres muselort på loftet.

Det er registrert symptom på aktivitet fra skadedyr. Muselort og musefeller registreres.

Konstruksjonene må sikres mot skadedyr.

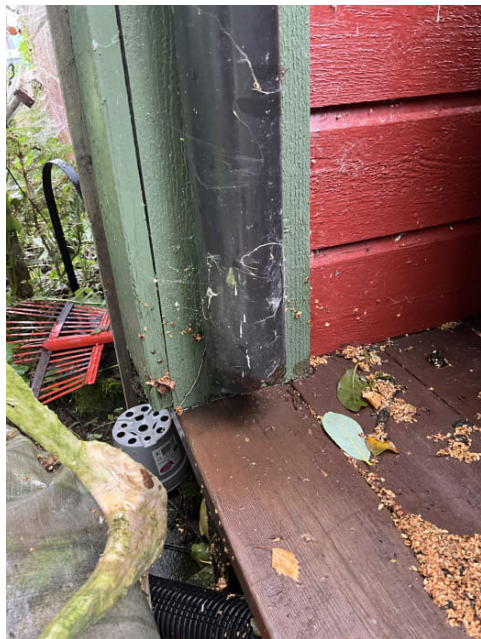
Taknedløp er avsluttet over bakken uten utkast ved terrasse.

Det anbefales etablering av utkast.

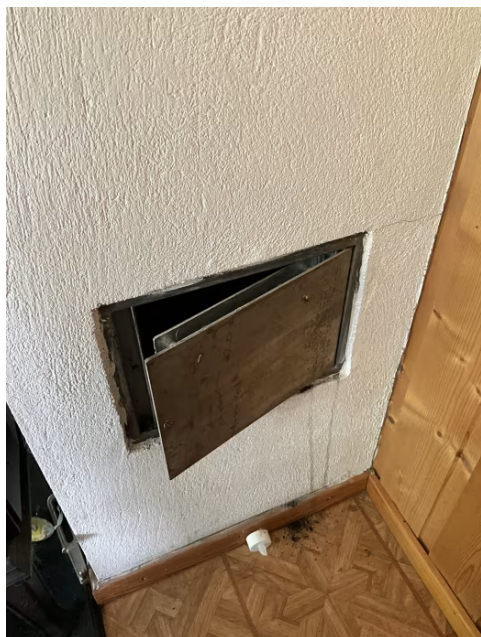
Det registreres kort avstand mellom sotluke og brennbart materiale. Avstandskravet er 30 cm.

Ubrennbar plate under sotluke mangler. Skorstein er lavere enn 80 cm over tak.

Viser sotluke. Mindre riss i puss ved sotluke registreres.

Med bakgrunn i påviste avvik og for en vurdering av eventuelle tiltak anbefales en ytterligere kontroll av pipa/ildsteder utført av brann- og feievesen.

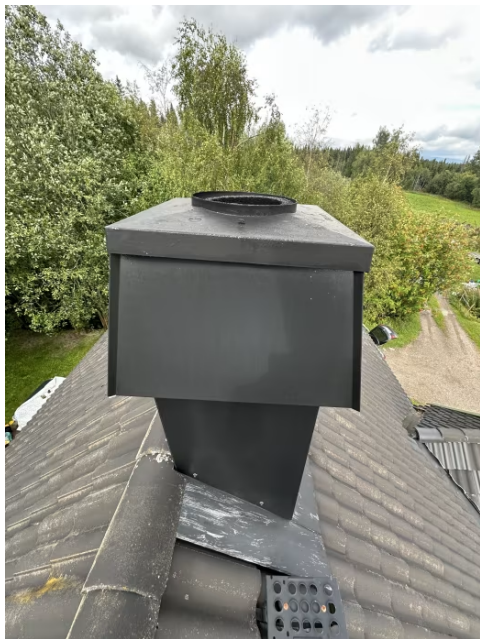
Viser pipebeslag over tak. Regnshjerm mangler.

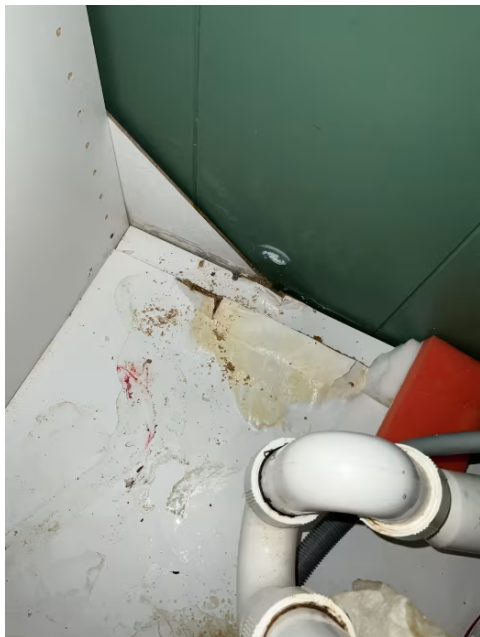
Viser skade på bunnplate under vask.

Det registreres fukt/skader på bunnplate under vask etter antatt tidligere lekkasje.

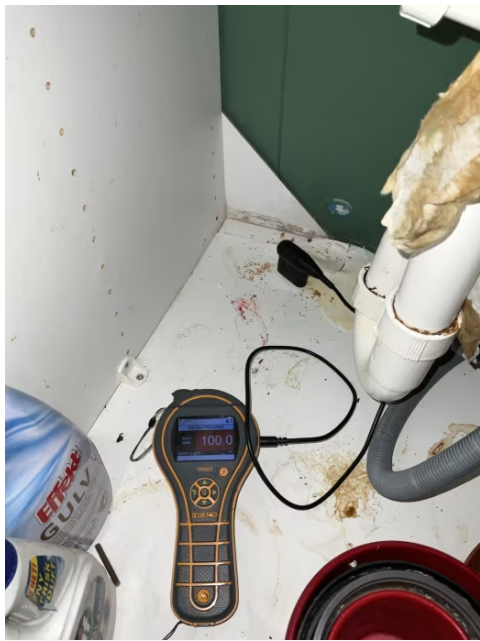
Viser fullt utslag på fukt under vask.

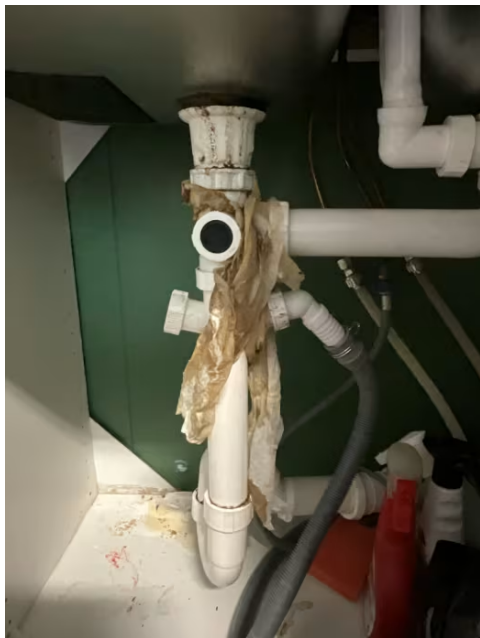
Påvist indikasjoner om utett avløpsrør ved kjøkken. Anbefaler ytterligere undersøkelser.

Det er påvist tegn på lekkasjer fra avløpsrør.

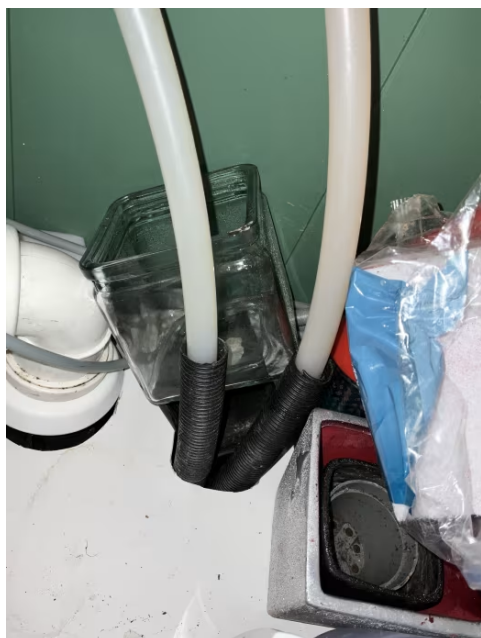
Manglende endemuffer ved røravslutninger ved rør i rør system inne i kjøkkenbenk.

Endemuffer på rør i rør system anbefales etablert.

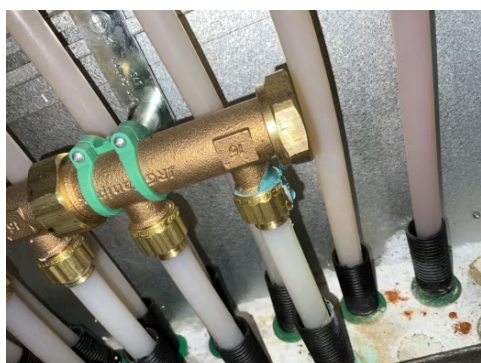
Det registreres irr og drypplekkasje på kobling i fordelerskap.

Drypplekkasje fra kobling i fordelerskap må påregnes.

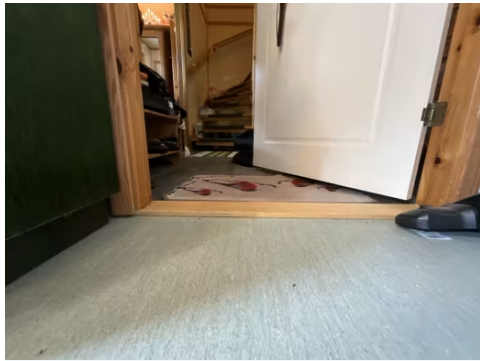
Ingen oppbrett av tettesjikt mot døråpning.

Det er mulighet for at det kan forekomme vannlekkasje på våtrommet hvor vann ikke vil gå til sluk.

Badet fungerer med dagens tilstand, men på grunn av påviste forhold anbefales montert et dusjkabinett for å unngå ytterligere fuktbelastning i påvente av en oppgradering.

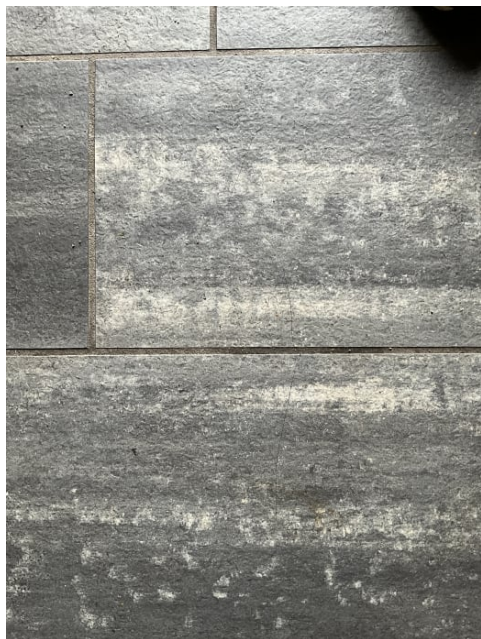
Det ble registrert «bom» i gulvflis. «Bom» kan blant annet oppstå visst det ikke er påført tilstrekkelig med flislim eller at flisa har mistet vedheft til underlaget. Påvist sprekk i flis og fuger i gang.

Det registreres boom under gulvfliser og sprekker i flis i gang.

Utbedringer ved fliser i gang må påregnes.

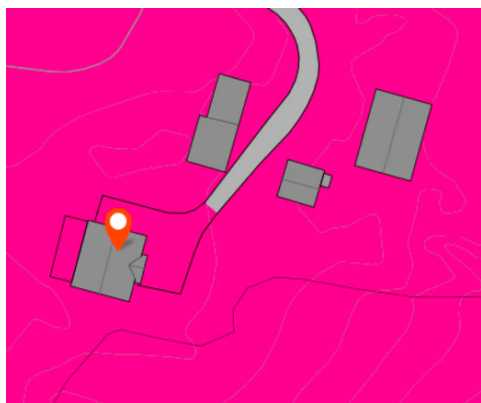
Ved kartsider fra NGU er det angitt at eiendommen ligger i område med høy radonaktivitet

Det er ikke foretatt radonmålinger og bygget er heller ikke utført med radonsperre. Eiendommen ligger i et område med høy radonaktivitet i flg. radonkart. Det bør gjennomføres radonmålinger. Anbefaler ytterligere undersøkelser.
