Åsbygdsveien 506, 2450 RENA

**Trivelig småbruk på ca. 134 daa i landlige omgivelser bestående av enebolig fra 2000, garasje, baksthus og eldre fjøs.**

# Åsbygdsveien 506 2450 RENA

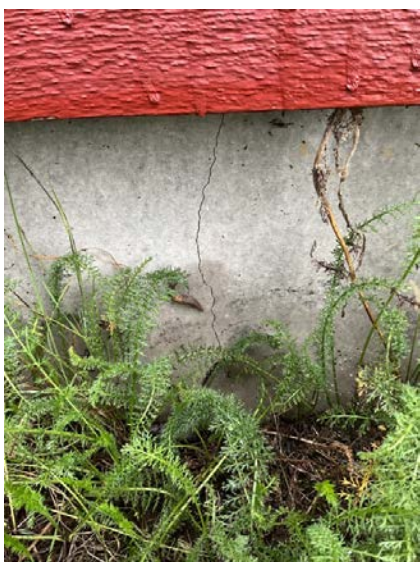
Det registreres mindre riss i grunnmursplate.

Det registreres mindre riss i grunnmur. Dette er ikke uvanlig og vurderes ikke å ha vesentlig konstruksjonsmessig betydning slik dette fremstår i dag.

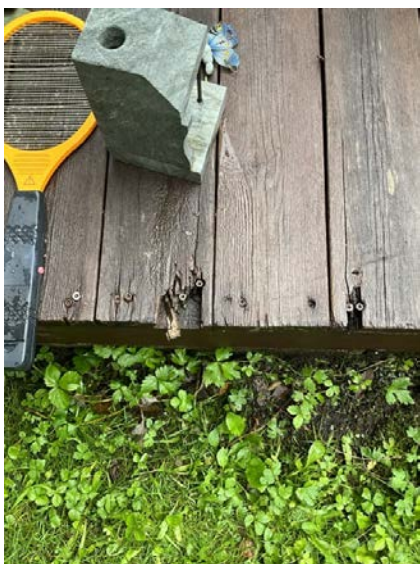
Fundamenter er lagt direkte på bakken uten frostsikring, og bevegelser pga. tele i bakken må påregnes.

Stedvis råteskader registreres.

Råteskadet trevirke må skiftes. Overflatebehandling må påregnes.

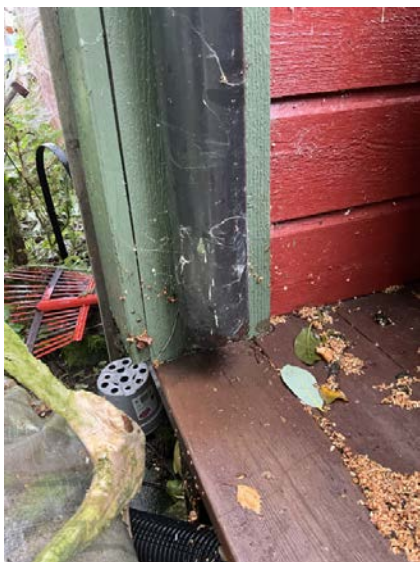
Det ble registrert buling/skade i nedløpsrør som er et symptom på frostspreng ved terrasse.

Taknedløp er avsluttet over bakken uten utkast ved terrasse.

Type	Metall
Takrenner, nedløp og beslag av metall.	
Er det utført arbeider på anlegget etter byggeår?	Nei
Er det synlige skader på renner/nedløp?	Ja
<b>Oppsummering av renner og nedløp</b>	
TG-2	
Det ble registrert buling/skade i nedløpsrør som er et symptom på frostspreng ved terrasse.	
Taknedløp er avsluttet over bakken uten utkast ved terrasse.	
<b>Anbefalte tiltak / ytterligere undersøkelser anbefales</b>	
Det anbefales etablering av utkast.	
Takrenner og beslag skiftes normalt sammen med takteking.

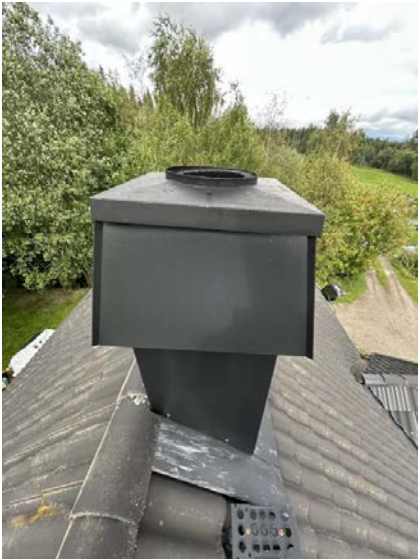
Viser pipebeslag over tak. Regnskjerm mangler.

Med bakgrunn i påviste avvik og for en vurdering av eventuelle tiltak anbefales en ytterligere kontroll av pipa/ildsteder utført av brann- og feievesen.

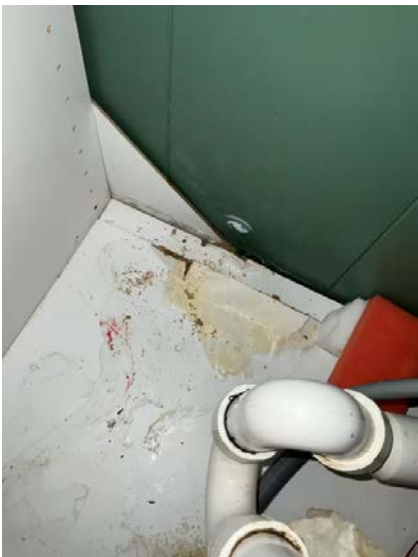
Det registreres fukt/skader på bunnplate under vask etter antatt tidligere lekkasje.

Det er påvist skader på overflater/kjøkkeninnredning utover normal slitasjegrad.

Viser skade på bunnplate under vask.

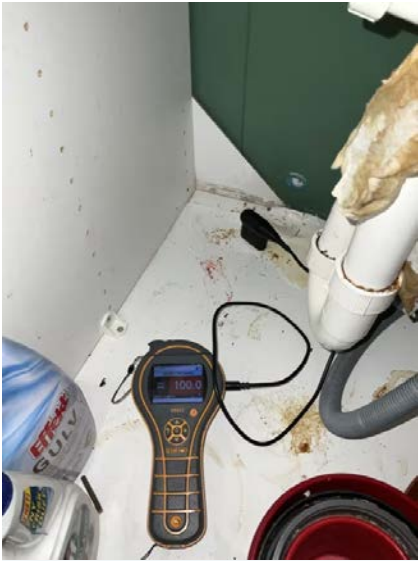
Viser fullt utslag på fukt under vask.

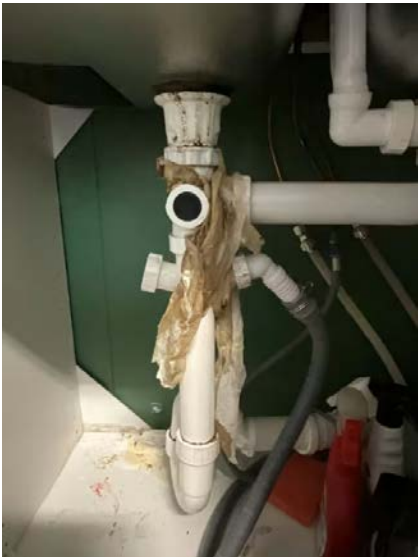
\* Avløpsrør: Det er ikke påvist tilfredsstillende lufting av avløpsanlegget. Ingen påvist lufting over tak. Påvist indikasjoner om utett avløpsrør ved kjøkken. Anbefaler ytterligere undersøkelser. Det er ikke påvist noen stakeluke i boenheten. Staking kan utføres via sluk eller andre installasjoner med avløp. Avløpsanlegg er fra byggeåret, og nådd en alder som tilsier at skader / lekkasjer kan oppstå. Med tanke på alder kan skader plutselig oppstå på anlegg av eldre årgang. Generelt anbefales jevnlig rengjøring av sluk og vannlåser for å sikre god avrenning. Utvendige stikkledninger er ikke vurdert. Ingen opplysninger om problemer med avløpsanlegget. Funksjon og tilstand må vurderes av fagmann.

Det er påvist tegn på lekkasjer fra avløpsrør.

Funksjon og tilstand må vurderes av fagmann.

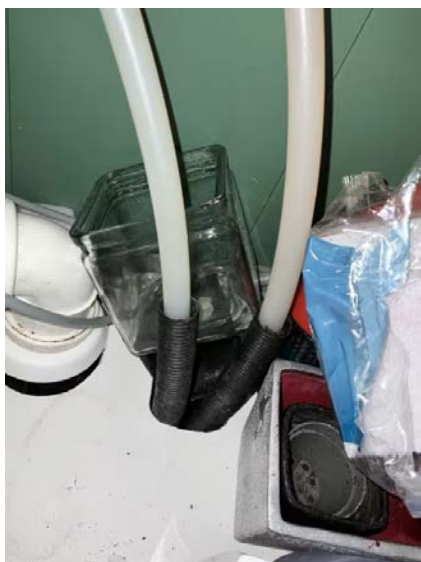
Manglende endemuffer ved røravslutninger ved rør i rør system inne i kjøkkenbenk.

Funksjon og tilstand må vurderes av fagmann.

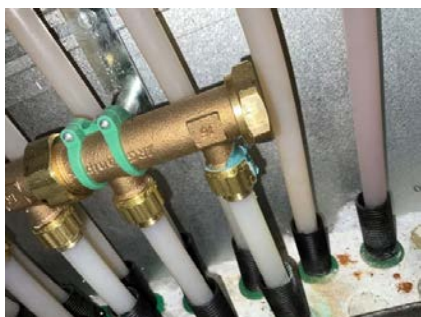
\* Vannledninger: Manglende endemuffer ved røravslutninger ved rør i rør system inne i kjøkkenbenk. Det registreres vanddrypp og irr fra kobling i fordelerskap. Generelt anbefales regelmessig testing av hovedstoppekran for å kontrollere at den stenger ved en eventuell lekkasje. Funksjon og tilstand må vurderes av fagmann. Anbefalte tiltak - Hovedstoppekran og rørkurser i fordelerskap anbefales merket for god oversikt. Endemuffer på rør i rør system anbefales etablert. Drypplekkasje fra kobling i fordelerskap må påregnes. Hovedstoppekran må utbedres/undersøkes.

Det registreres irr og drypplekkasje på kobling i fordelerskap.
