Åsbygdsveien 506, 2450 RENA

**Trivelig småbruk på ca. 134 daa i
landlige omgivelser bestående av
enebolig fra 2000, garasje,
baksthus og eldre fjøs.**

Åsbygdsveien 506 2450 RENA

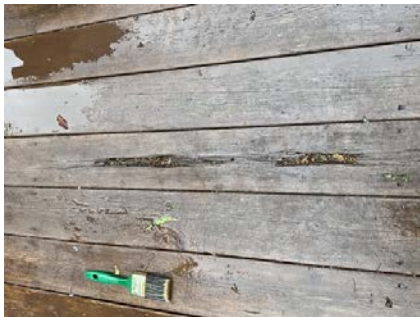
Viser råteskader på terrassebord.

Råteskadet trevirke må skiftes. Overflatebehandling må påregnes.

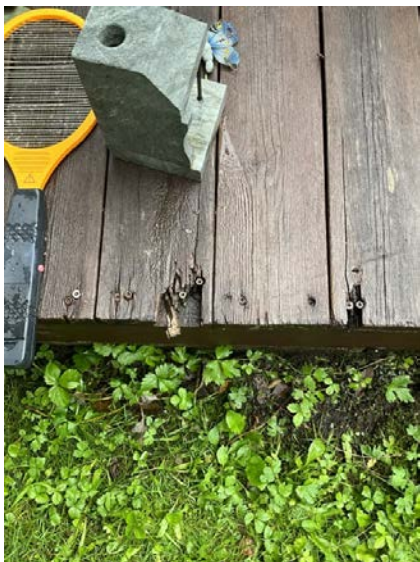
Fundamenter er lagt direkte på bakken uten frostsikring, og bevegelser pga. tele i bakken må påregnes.

Stedvis råteskader registreres.

Råteskadet trevirke må skiftes. Overflatebehandling må påregnes.

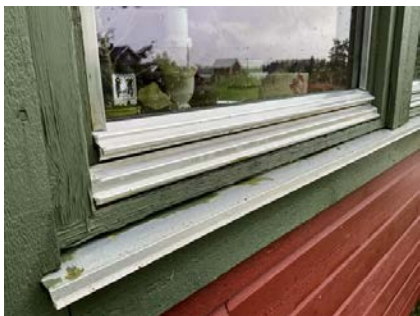
Vinduer utvendig med behov for overflatebehandlinger.

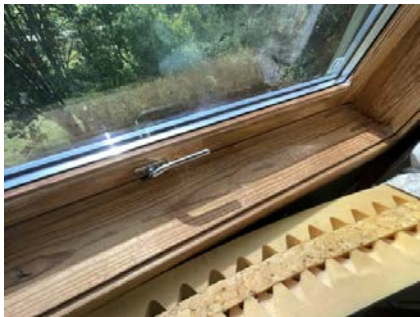
Det registreres slitasjemerker på foring ved vindu i 2.etasje

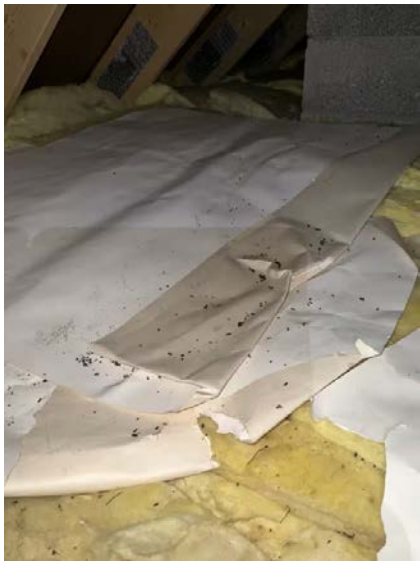
Det er registrert symptom på aktivitet fra skadedyr. Muselort og musefeller registreres.

Det registreres muselort på loftet.

Konstruksjonene må sikres mot skadedyr.

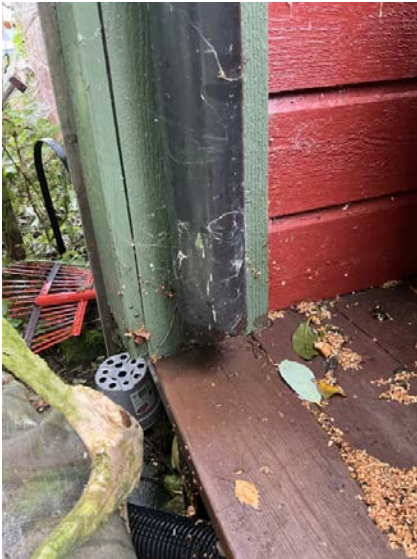
Det ble registrert buling/skade i nedløpsrør som er et symptom på frostspreng ved terrasse.

Taknedløp er avsluttet over bakken uten utkast ved terrasse.

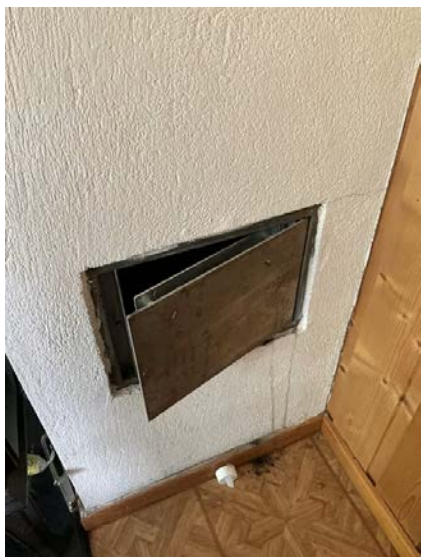
Viser sotluke. Mindre riss i puss ved sotluke registreres.

Med bakgrunn i påviste avvik og for en vurdering av eventuelle tiltak anbefales en ytterligere kontroll av pipa/ildsteder utført av brann- og feievesen.

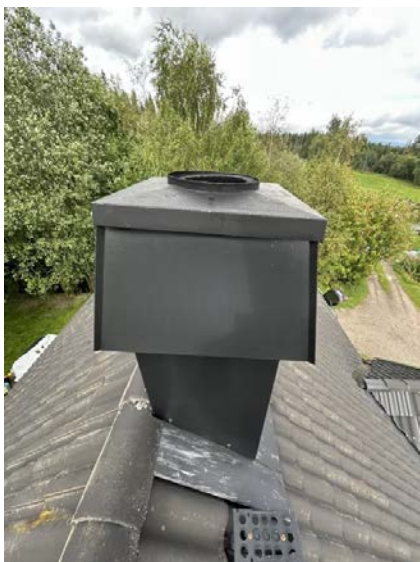
Viser pipebeslag over tak. Regnskjerm mangler.

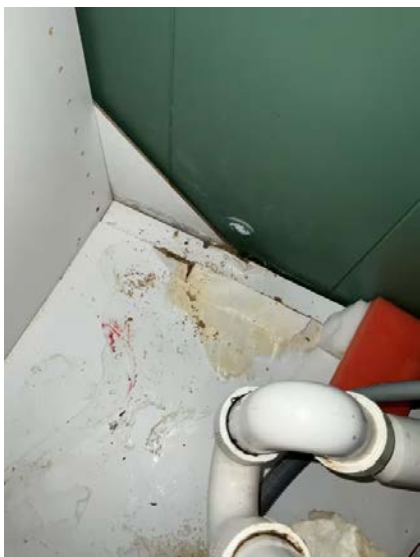
Det registreres fukt/skader på bunnplate under vask etter antatt tidligere lekkasje.

Viser skade på bunnplate under vask.

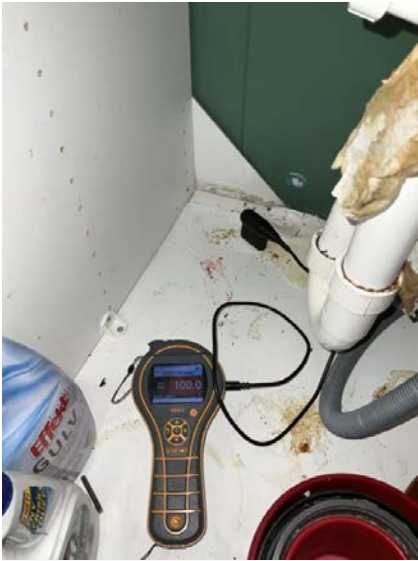
Viser fullt utslag på fukt under vask.

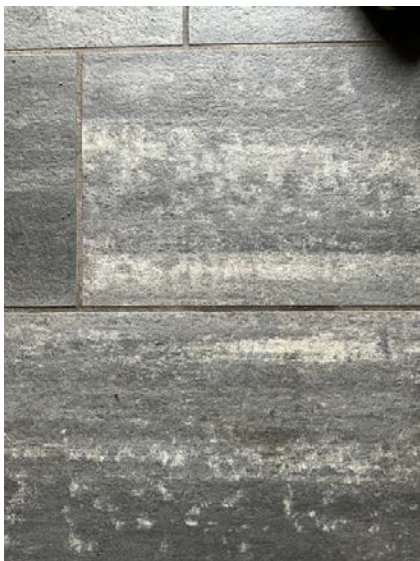
Det registreres boom under gulvfliser og sprekker i flis i gang.
