# Tilstandsrapport

Leilighet

Reigstadåsen 33, 5281 VALESTRANDSFOSSEN

Befaringsdato: 23.09.2025

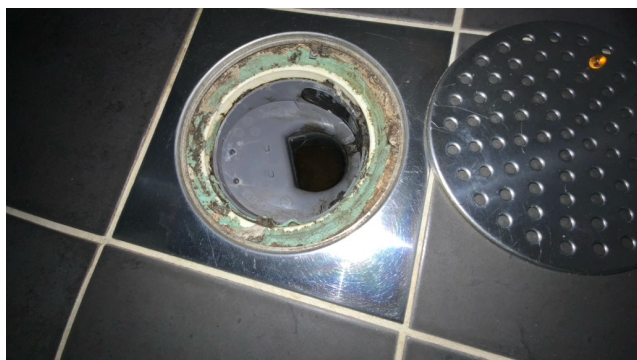
Klemring og membran er synlig i plastsluk.

- Mer enn halvparten av forventet brukstid er passert på membranløsningen.

Badet er ca 17 år gammelt.

Det er ikke påkrevd med strakstiltak. Mer enn halvparten av forventet brukstid er oppbrukt for membranen.

- Overvåk tilstanden jevnlig. For å få tilstandsgrad 0 eller 1 må tettesjiktet skiftes ut, men tidspunktet for når dette er nødvendig er vanskelig å si noe om.

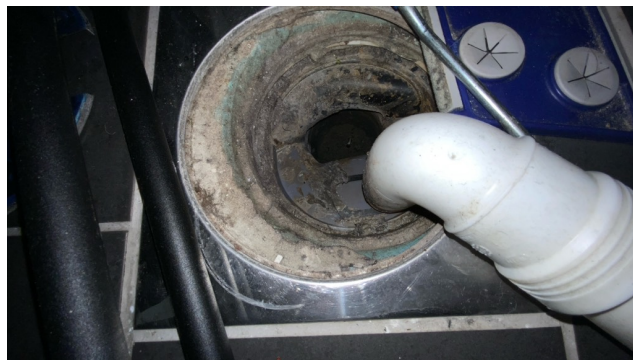
Klemring og membran er synlig i plastsluk.

- Mer enn halvparten av forventet brukstid er passert på membranløsningen.

Vaskerommet er ca 17 år gammelt.

Det er ikke påkrevd med strakstiltak. Mer enn halvparten av forventet brukstid er oppbrukt for membranen.

- Overvåk tilstanden jevnlig. For å få tilstandsgrad 0 eller 1 må tettesjiktet skiftes ut, men tidspunktet for når dette er nødvendig er vanskelig å si noe om.

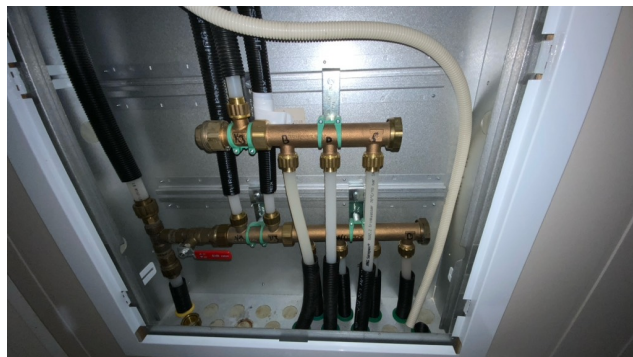
Vannledninger av rør-i-rør-utførelse.

Det ble ikke registrert lekkasje i rørfordelerskap. Rørfordelerskapet bør kontrolleres regelmessig.
